平成 25 年 4 月 13 日発生
淡路島を震源とする地震の被害調査報告（速報）

調査日：平成 25 年 4 月 14 日

中央開発株式会社 関西支社

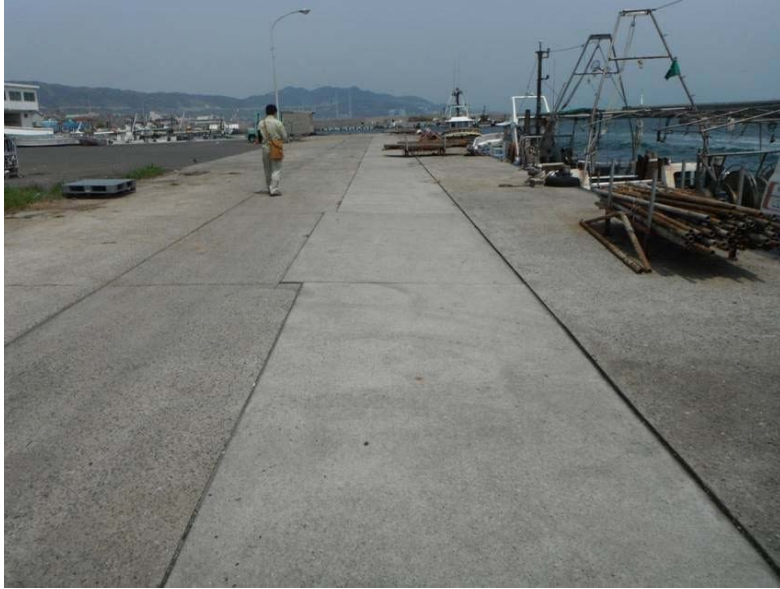
淡路市 漁港

ケーソン裏側に沈下を
確認

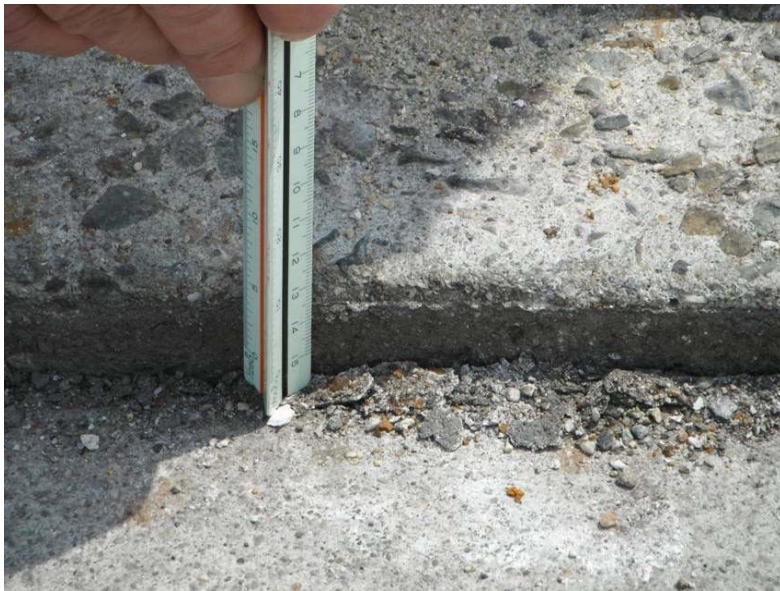
淡路市 漁港

沈下は20～30mm程度

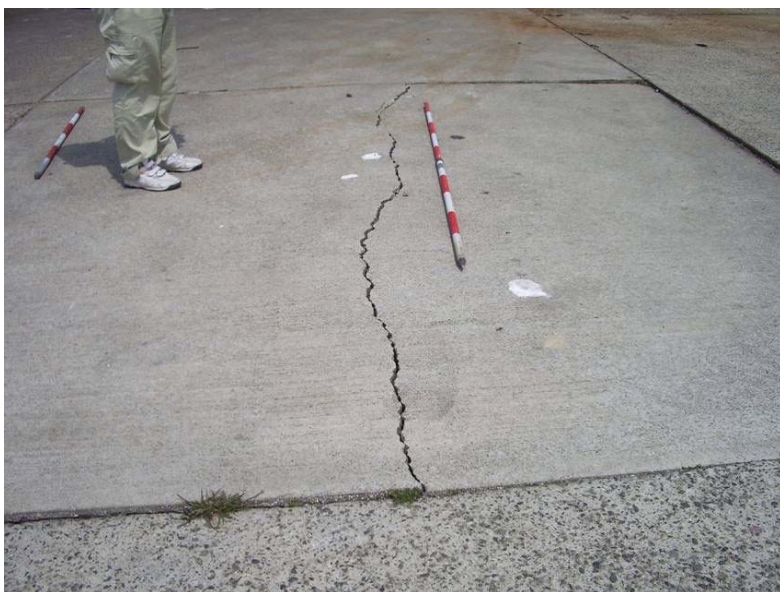
淡路市 漁港

護岸角部にて10mm程度
のひび割れを確認

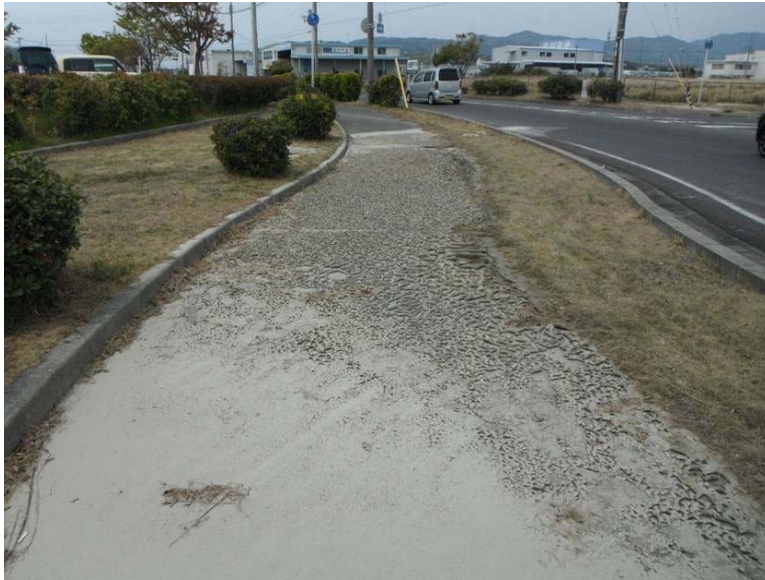
淡路市 埋立地

調査地点全景

歩道にて液状化の発生
を確認

噴砂が広域的に流出

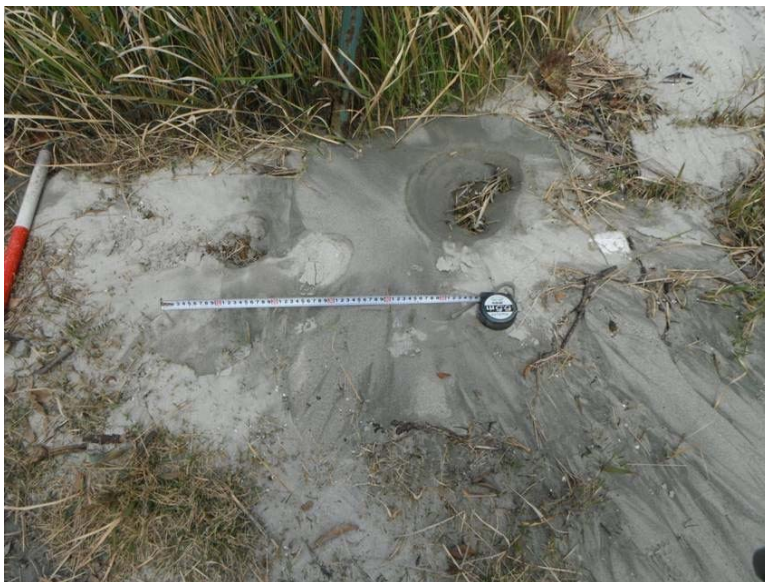
淡路市 埋立地

30～50mm程度の噴砂孔を
確認

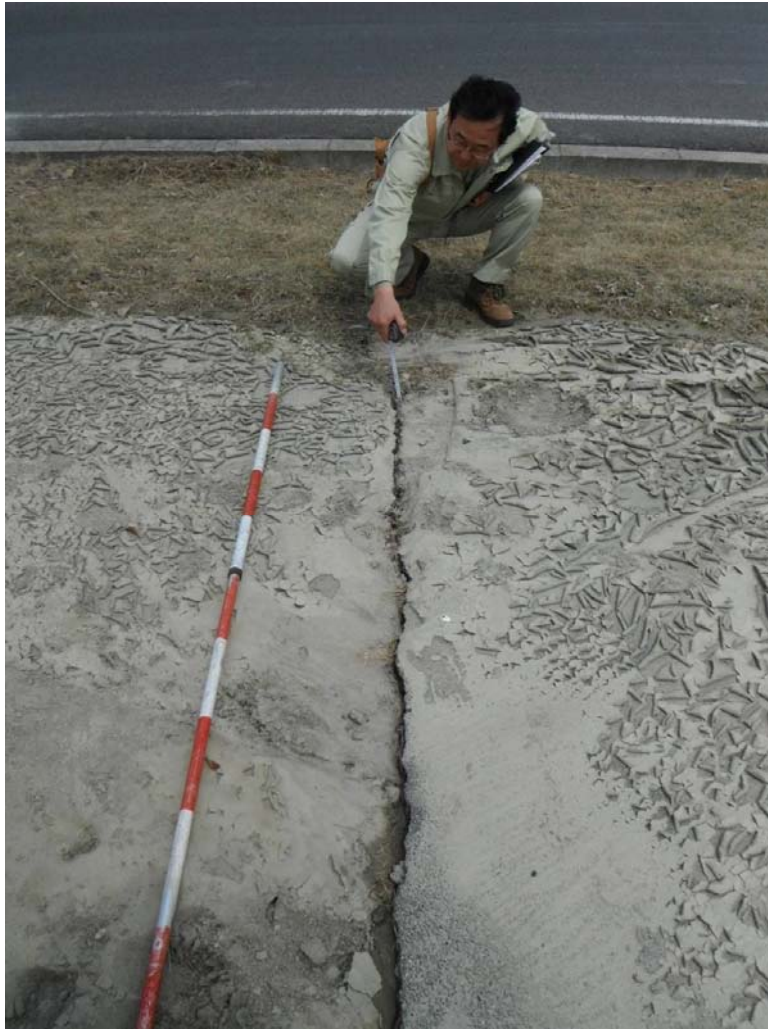
淡路市 埋立地

歩道のひび割れより
噴砂を確認（遠景）

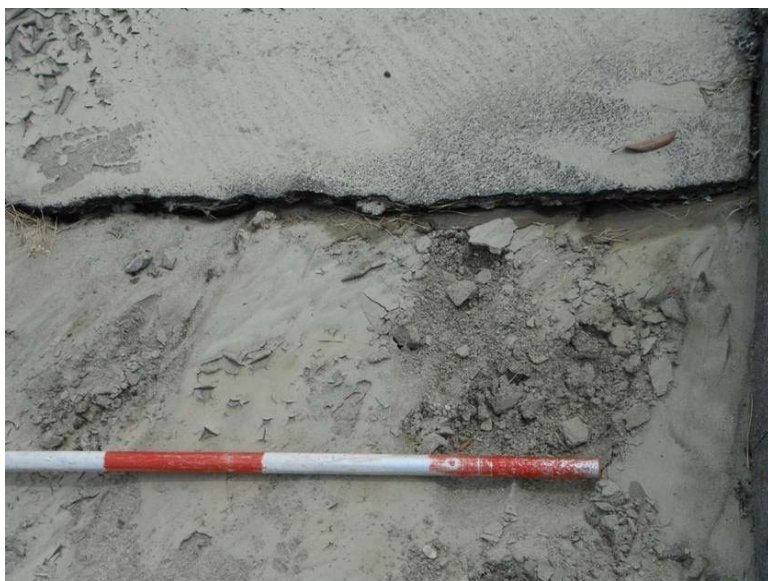
淡路市 埋立地

歩道のひび割れより
噴砂を確認（近景）

ひび割れは10mm程度

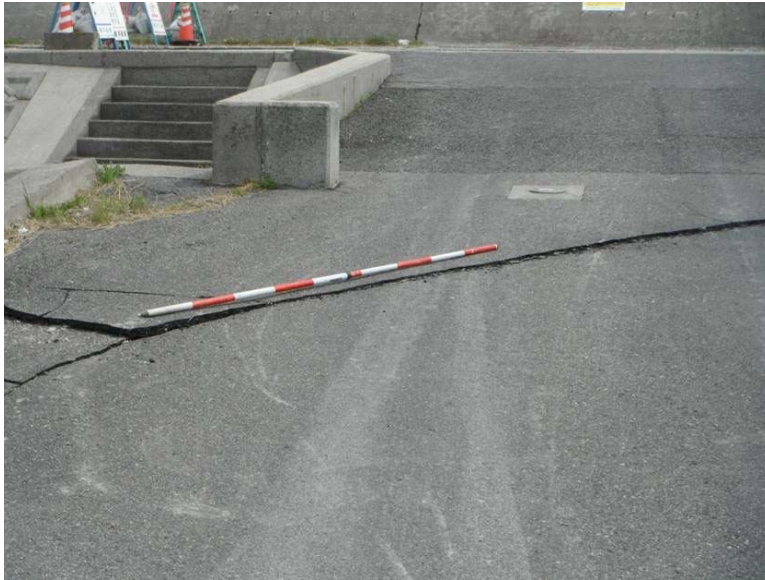
淡路市 埋立地

スロープにひび割れを
確認

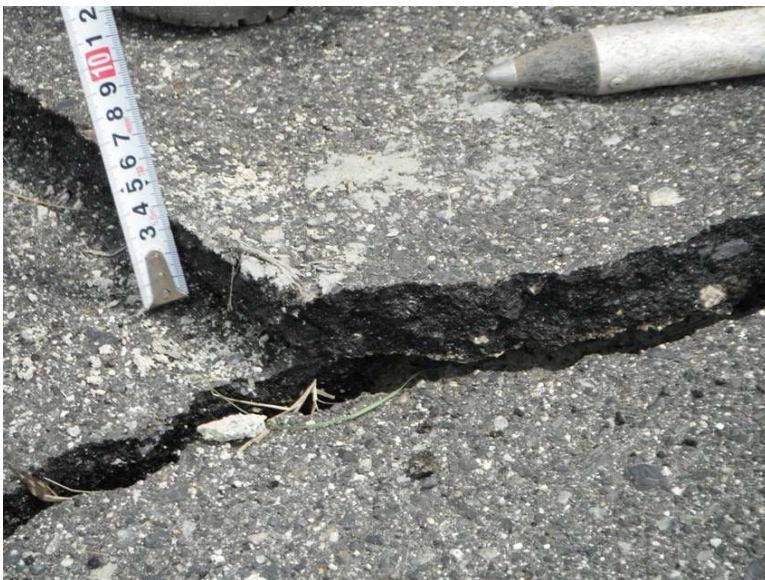
淡路市 埋立地

ひび割れは10～30mm
程度確認

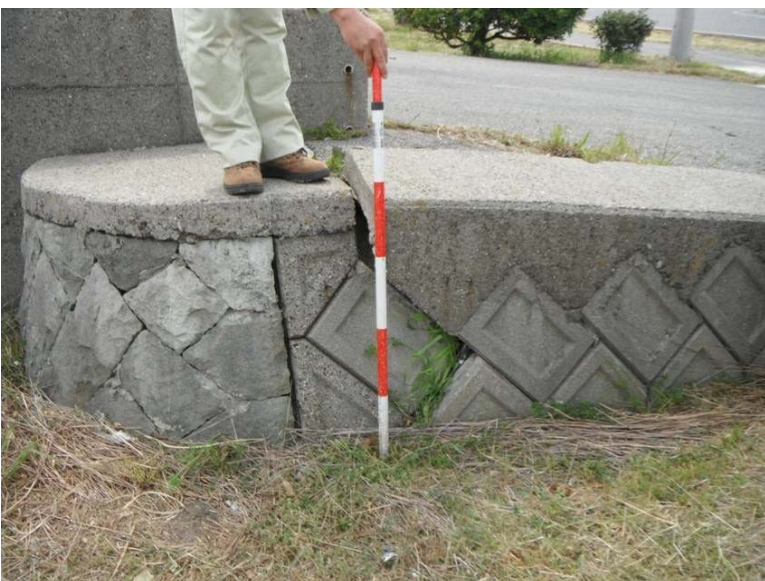
淡路市 埋立地

スロープ横のコンクリ
ートブロック継ぎ目部
より崩壊を確認

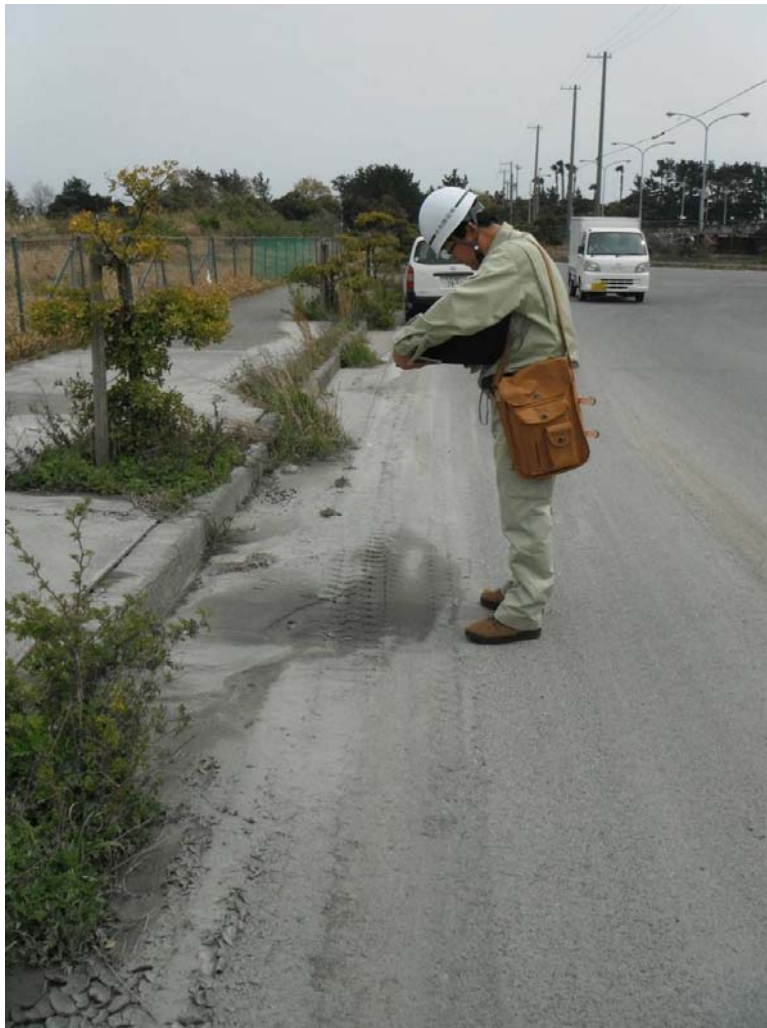
淡路市 埋立地

被害調査実施状況

歩道上に液状化および
噴砂を確認

同地区にて3箇所被害を
確認

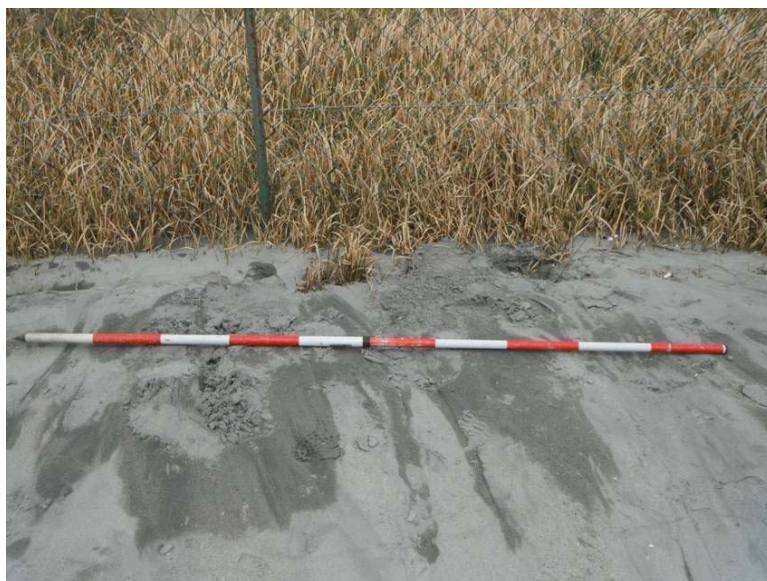
淡路市 埋立地

ネットフェンスと歩道の
境目付近より噴砂孔を
確認

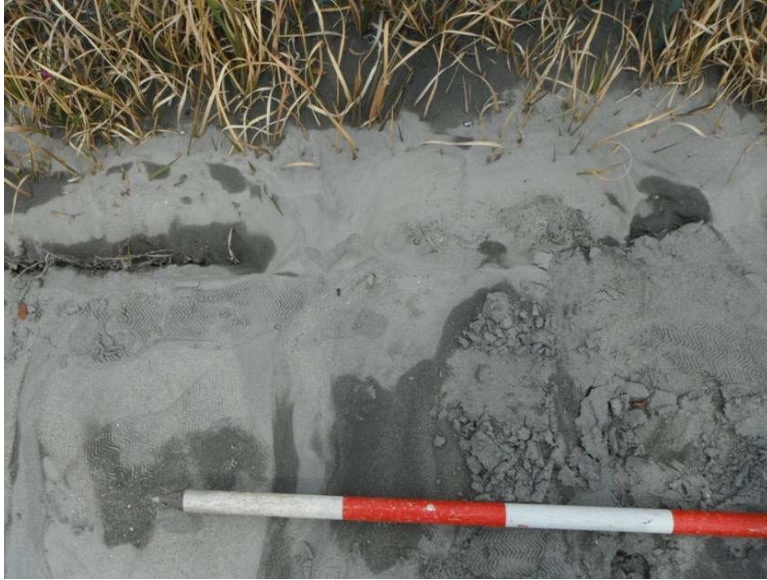
淡路市 埋立地

噴砂孔の状況（近景）

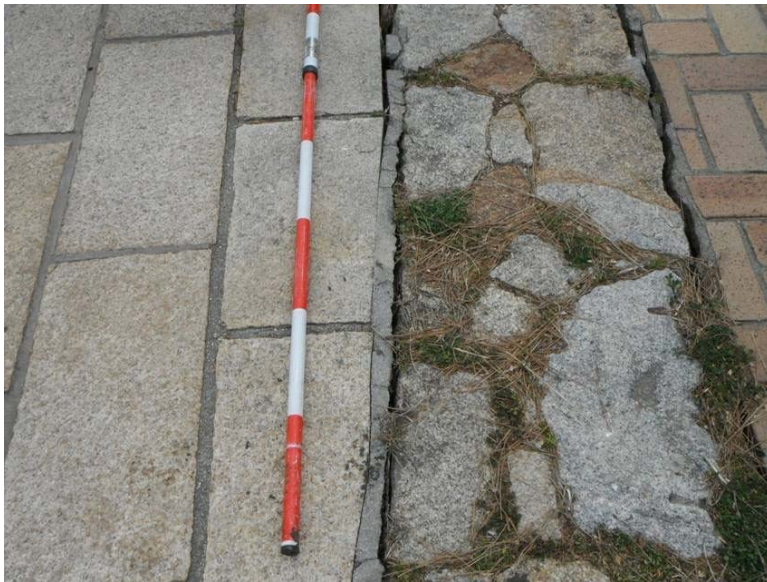
淡路市 埋立地

護岸構造物に10mm程度の
開きを確認（遠景）

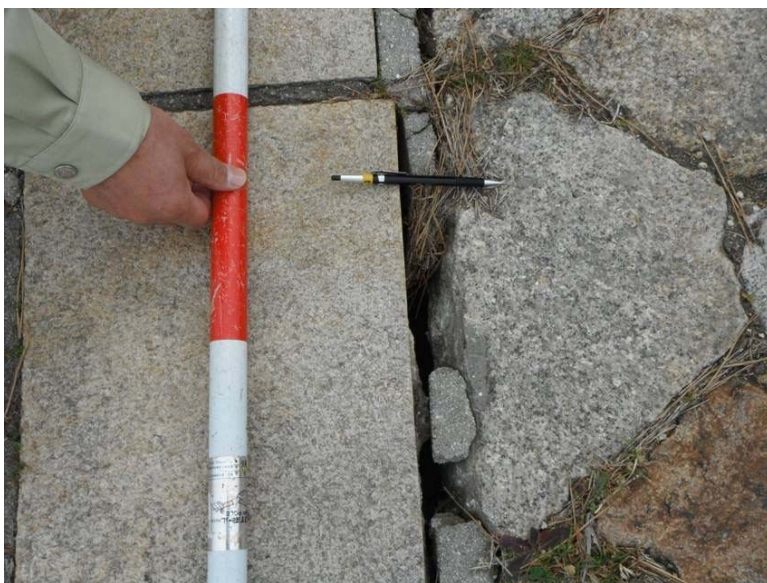
淡路市 埋立地

護岸構造物に10mm程度の
開きを確認（近景）

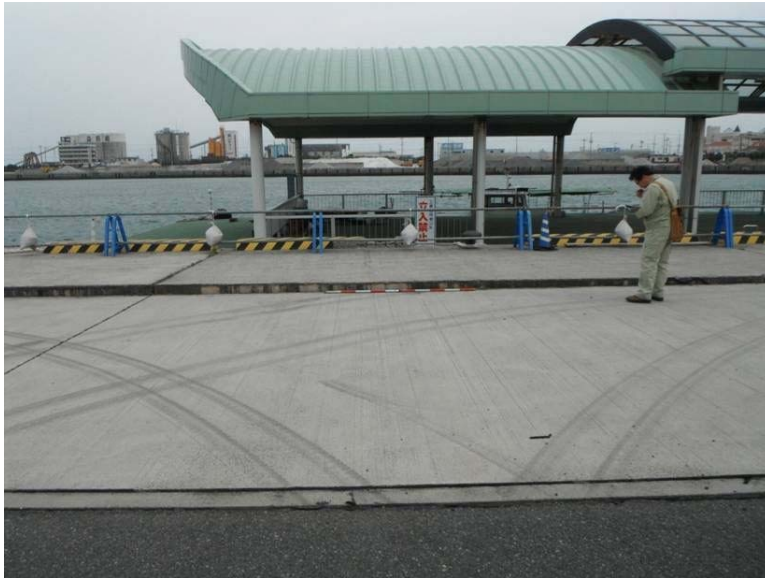
淡路市 船着場

ケーソン裏側に沈下を
開きを確認（遠景）

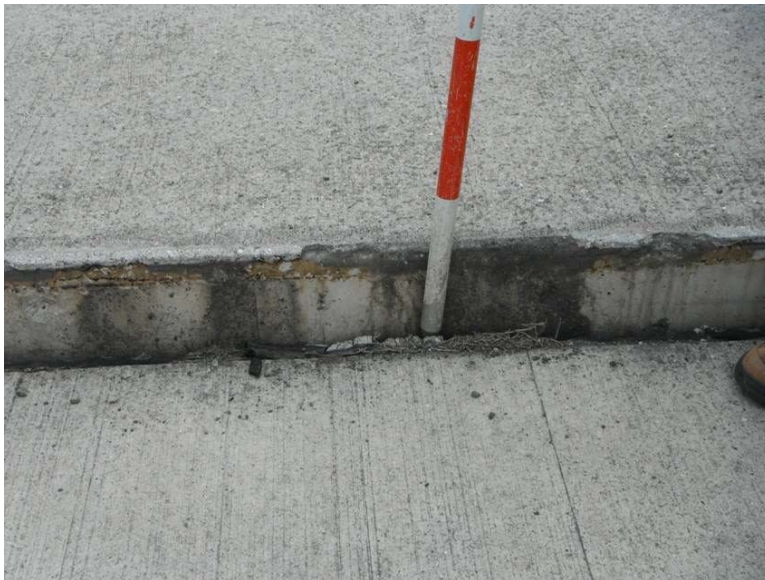
淡路市 船着場

ケーソン裏側に沈下を
開きを確認（近景）

沈下は100～200mm程度

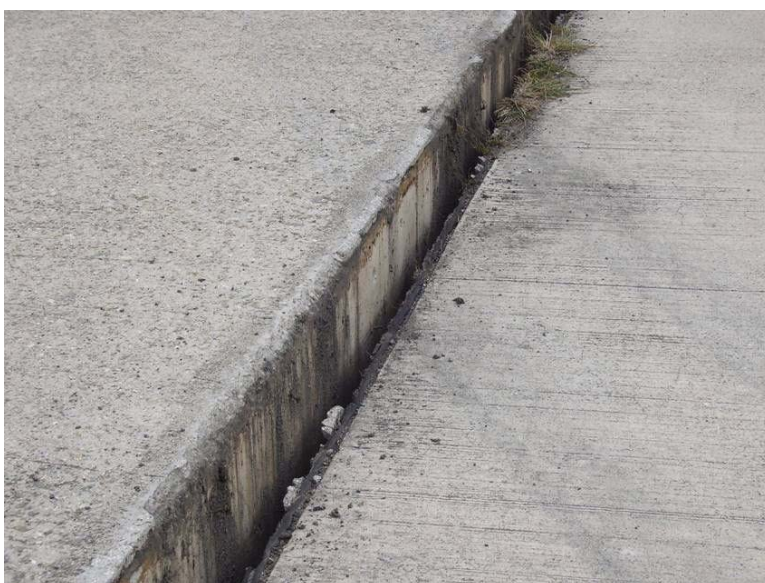
淡路市 船着場

ケーソン裏側に沈下を
開きを確認（近景）

10mm程度の開きを確認

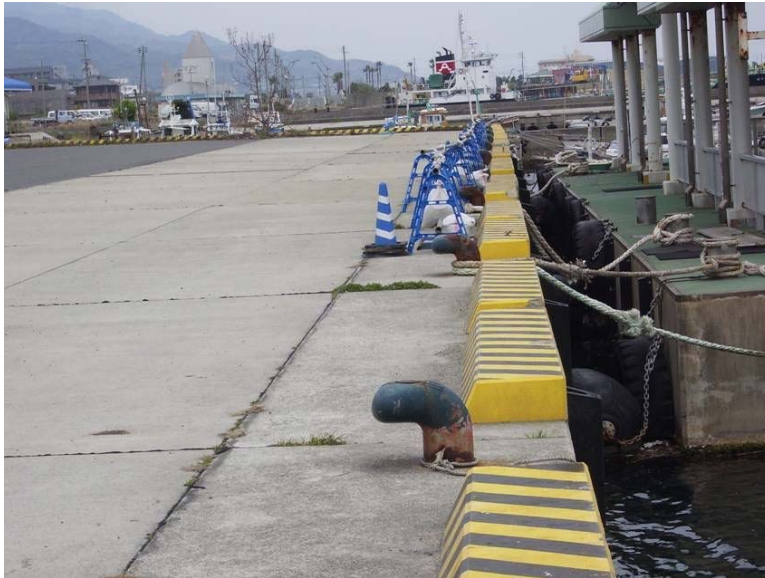
淡路市 船着場

沈下確認箇所において岸壁が海側にせり出す

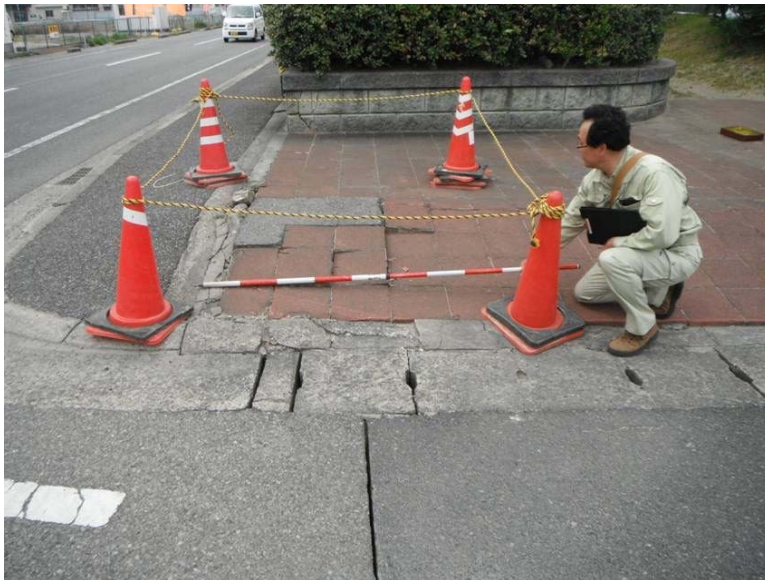
淡路市 船着場

土間コンに50mm程度の目開きを確認（遠景）

沈下は100mm程度

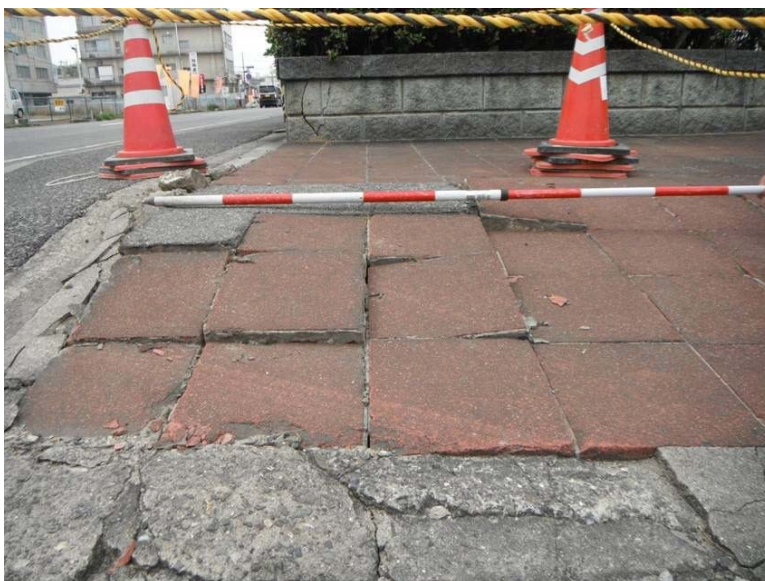
淡路市 船着場

土間コンに50mm程度の目開きを確認（近景）

沈下は100mm程度

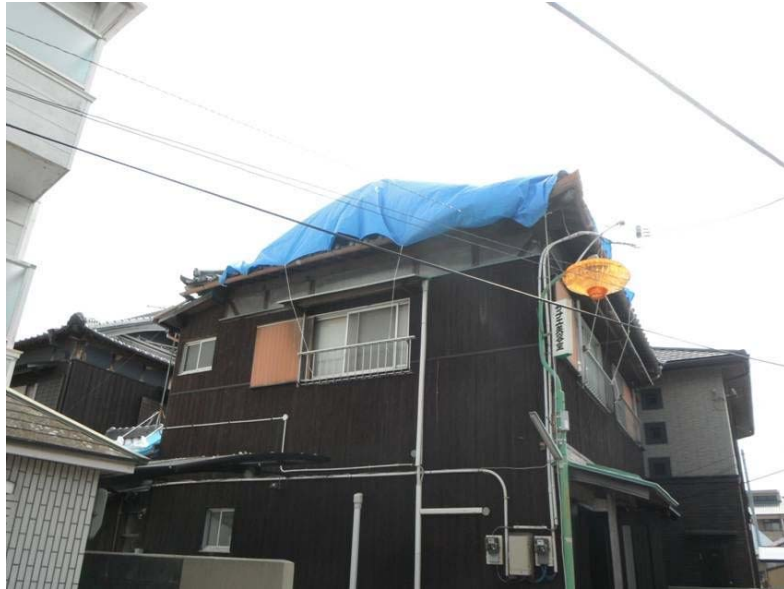
淡路市 建物被害

建物外観の被害は瓦の崩落程度であるが、建物内の家具等の転倒および内壁の崩壊が多く発生する

建物被害を受けた地域は昔、入り江であったため軟弱層が堆積する

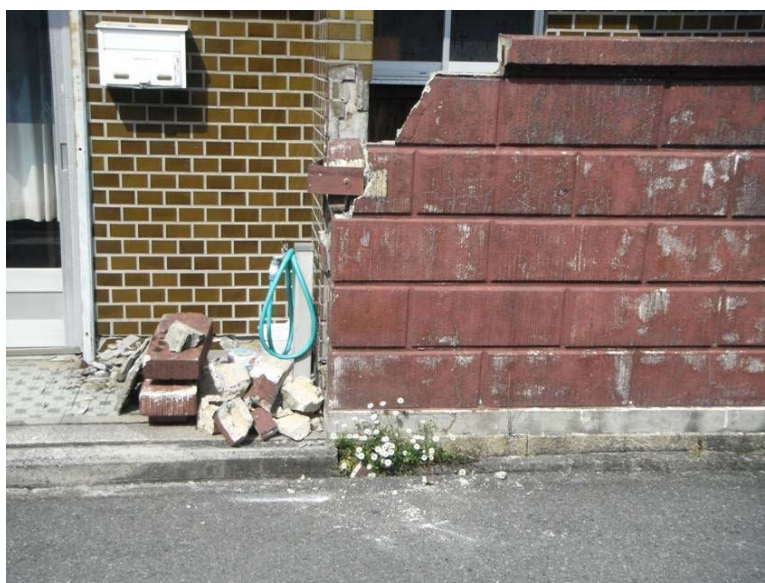
淡路市 建物被害

ブロック塀の崩壊を確認

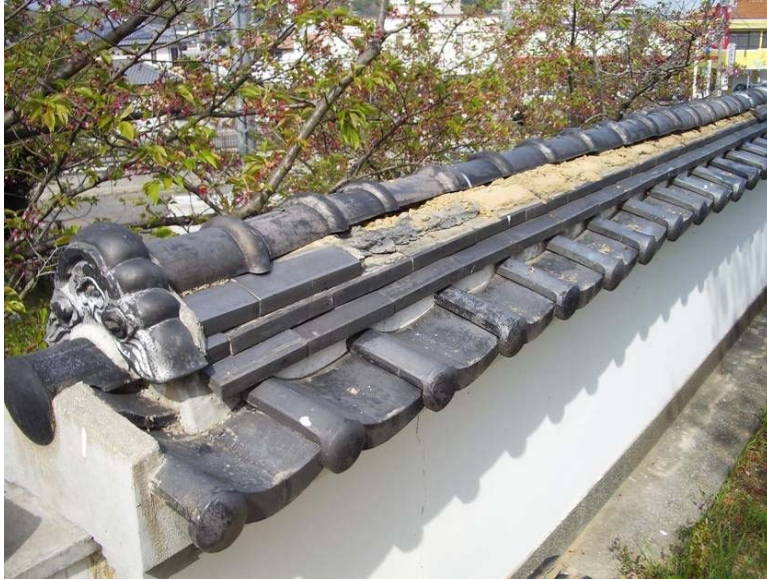
淡路市 建物被害(神社)

コンクリート塀の瓦
の崩落を確認

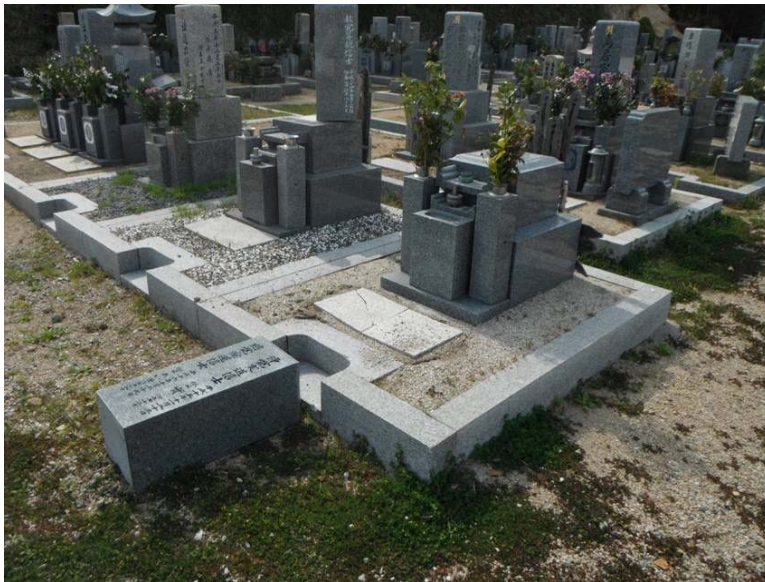
淡路市 建物被害(神社)

墓石の転倒を確認

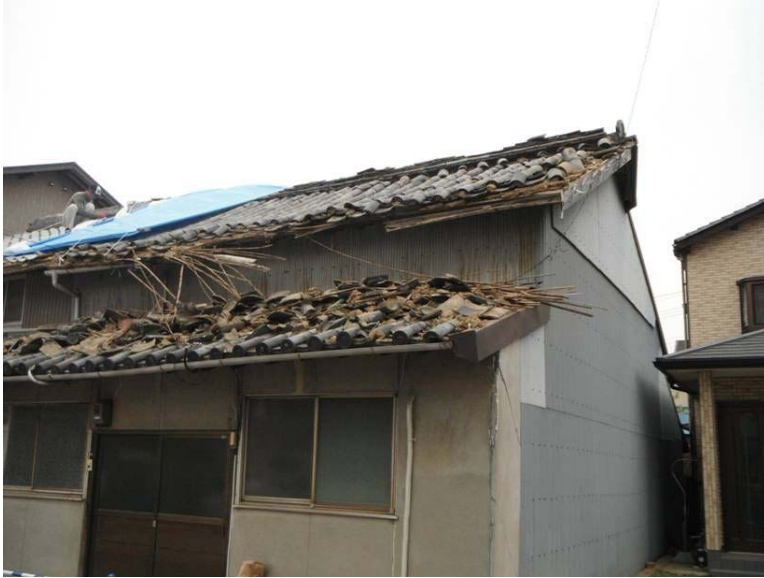
洲本市内

屋根瓦が全部崩落する
写真は復旧作業中

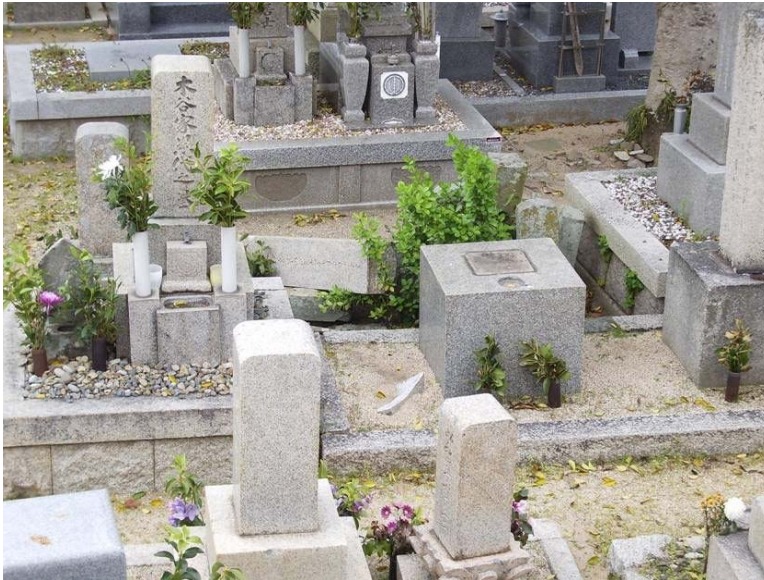
洲本市内

墓石の転倒を多数確認
北西・南東方向に転倒
もしくは、35～45度程度
墓石が回転

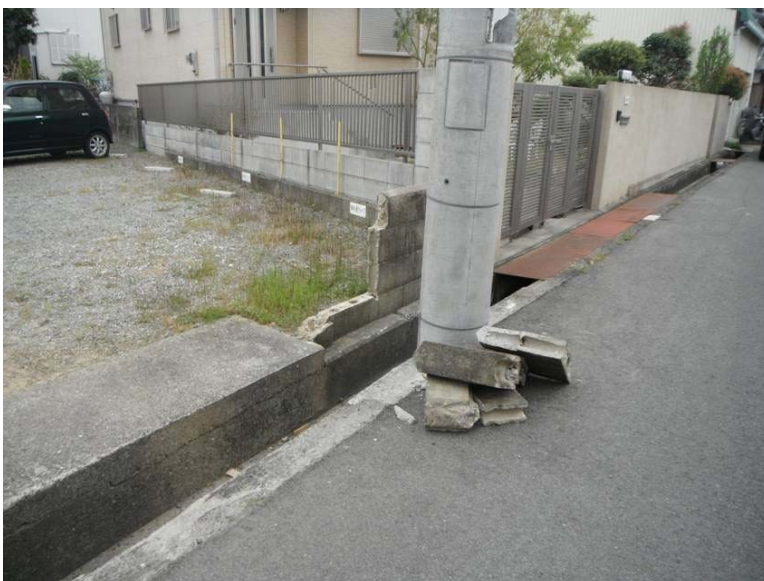
洲本市内

ブロック壁の倒壊を確認
