①北有路地区

②大江町公庄地区

③下天津地区

④旧岡田橋河川公園

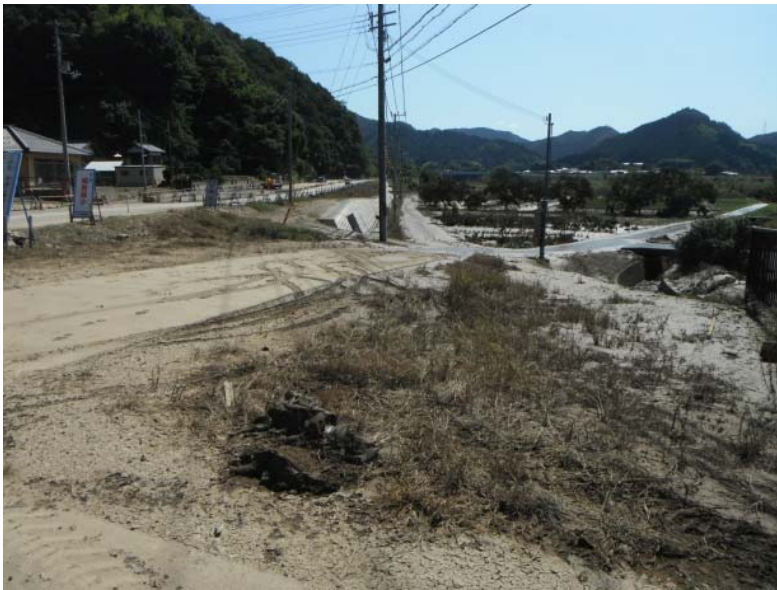
- ・国道付近まで道路冠水，国道沿い建屋は浸水した形跡がある。 写真-1～3
- ・田畑および農道，市道は冠水して泥が堆積（厚いところは30～40cm）。 写真-4
- ・倒木等の形跡がある。低水護岸の損傷や洗屈等の異常ない。 写真-5～6

写真—1 下流側国道付近

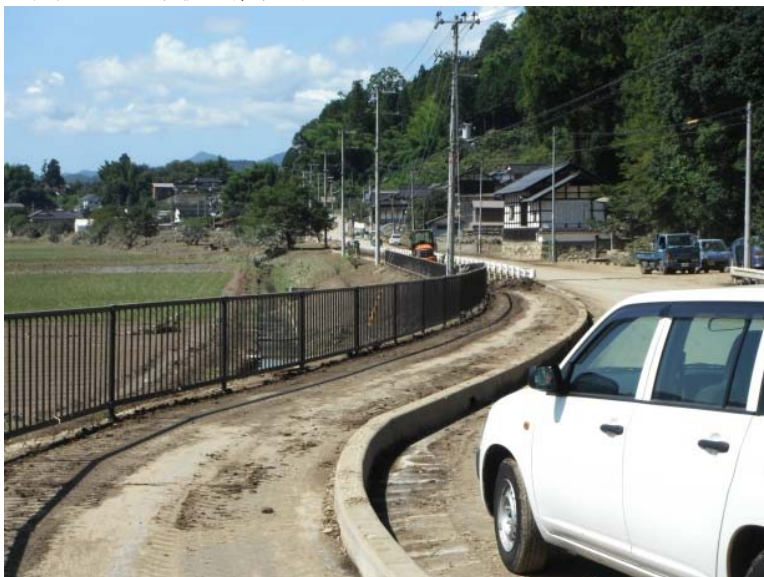
写真—2 市道

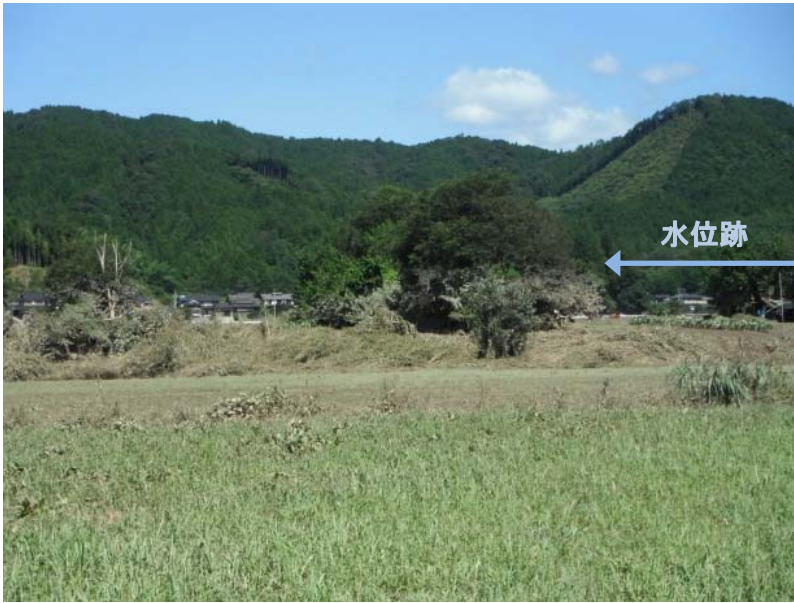
写真-3 水位上昇跡

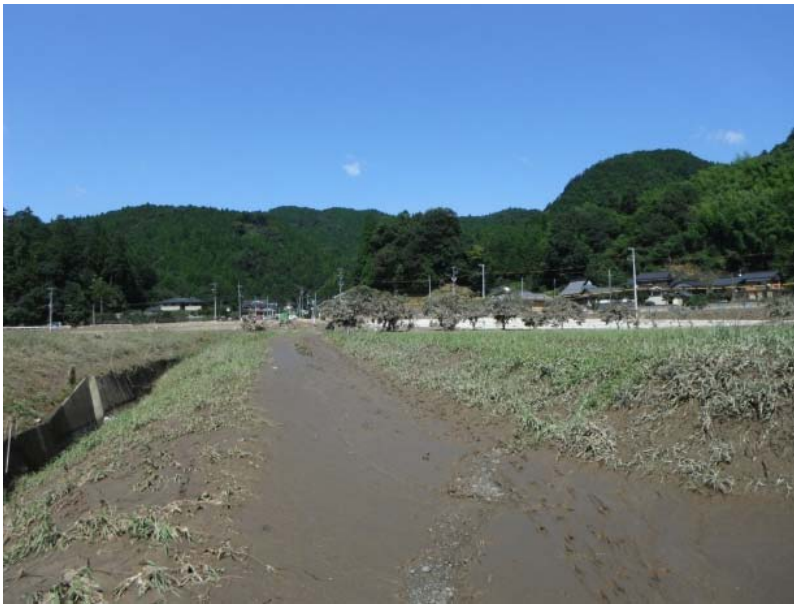
写真-4 泥の堆積

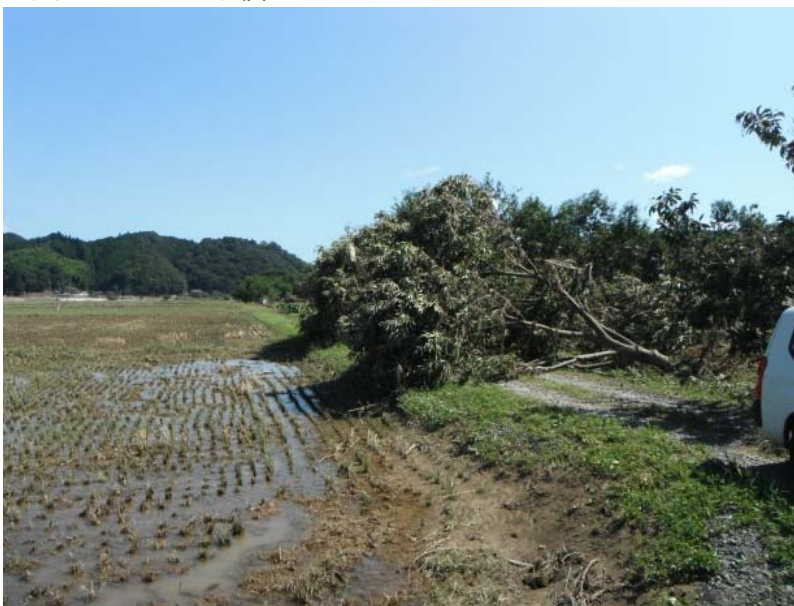
写真-5 倒木

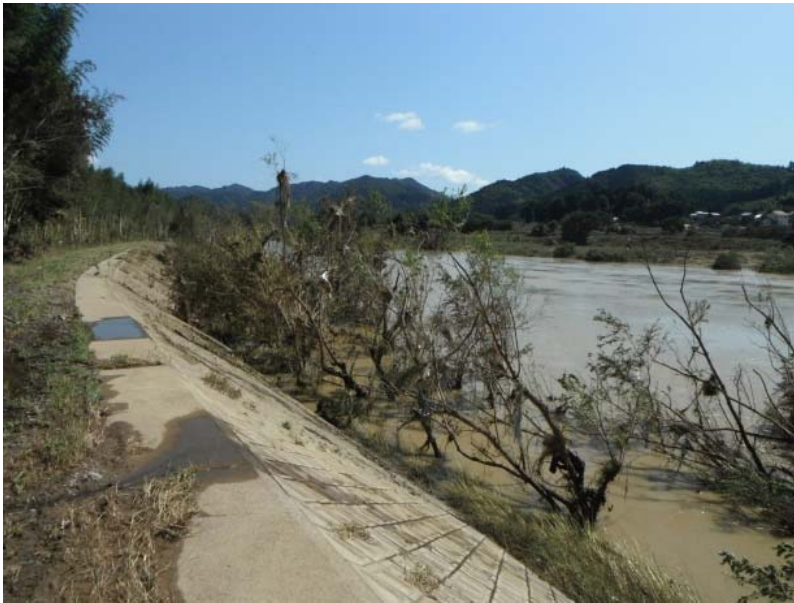
写真－6 低水護岸

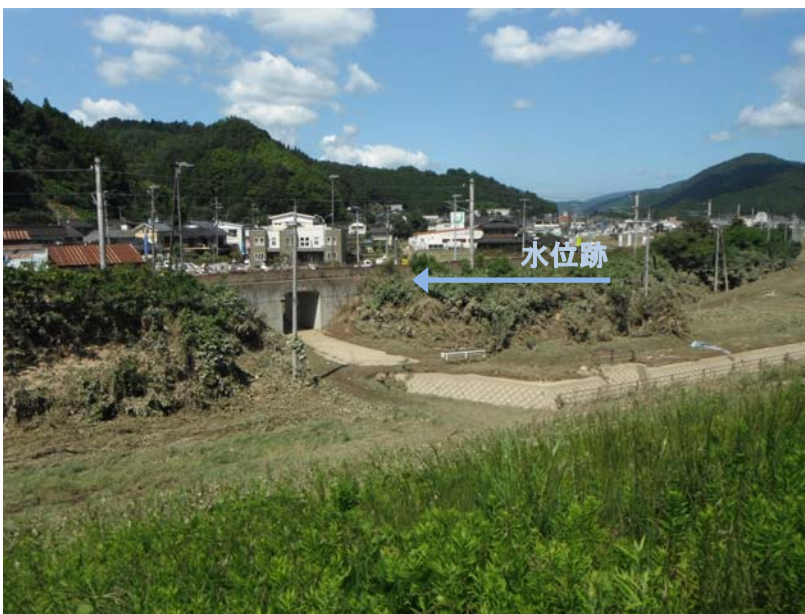
- ・国道付近まで道路冠水，国道沿い建屋は浸水した形跡がある。
- ・新堤は設置工事中，河川水位の上昇と回り込み等による被害。 写真7～8
- ・一部で洪水による盛土破壊，浸食が見られた。 写真-9～11

写真－7 新堤から堤内側 (KTR)

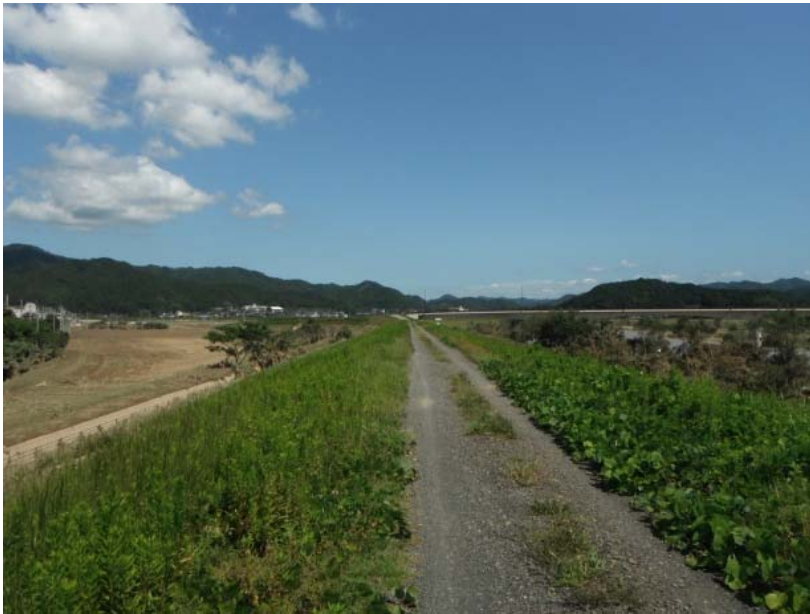
写真－ 8 新堤は越水の形跡なし

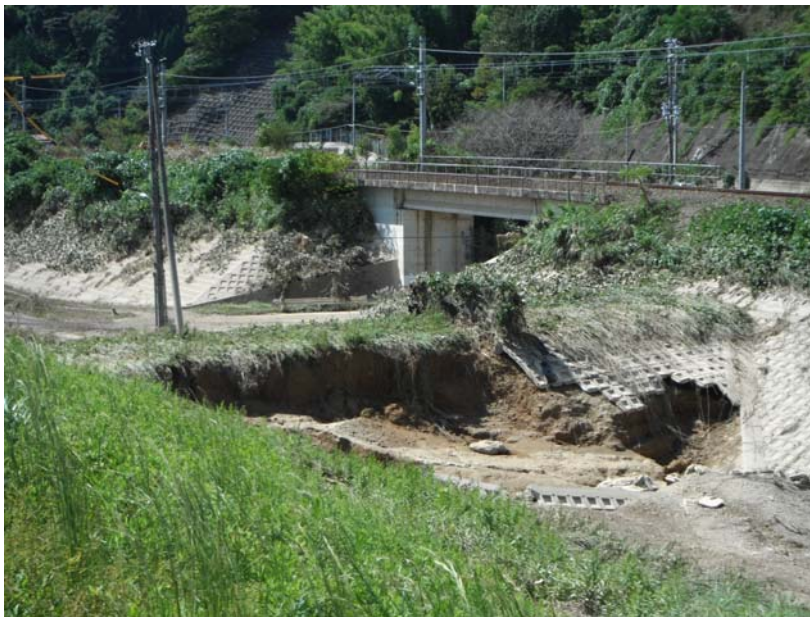
写真－ 9 洪水による盛土破壊

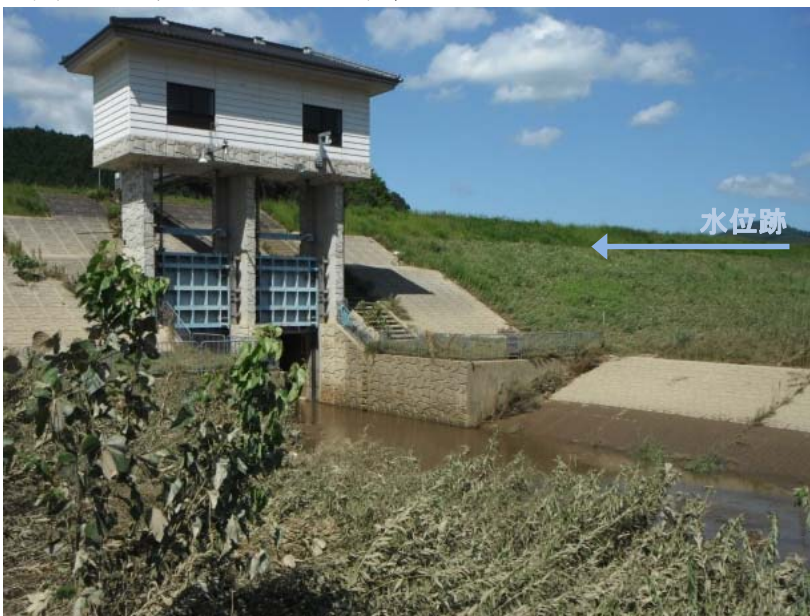
写真－ 10 水門

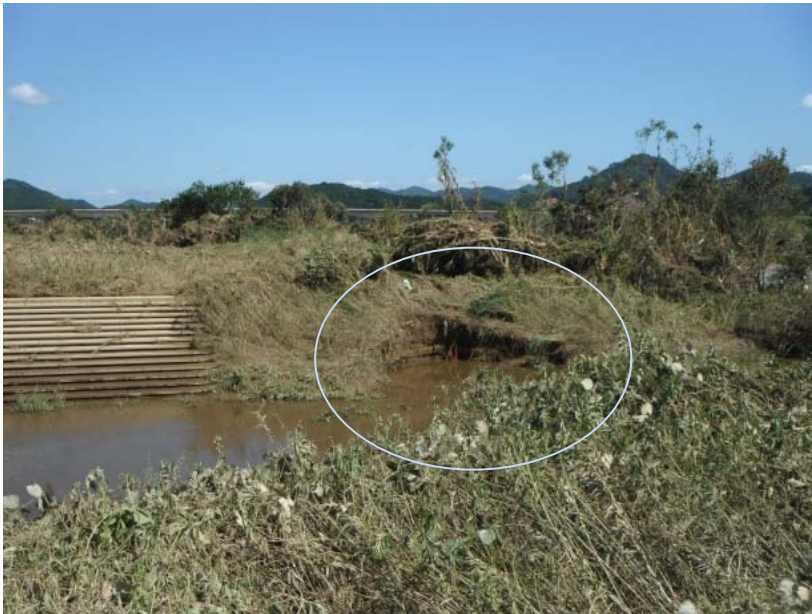
写真-11 水門付近 浸食跡

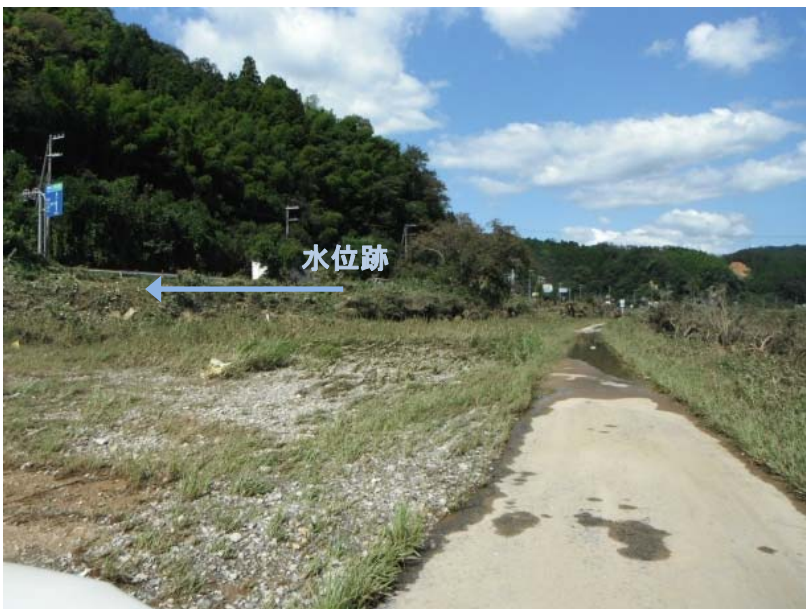
- ・国道の下 0.5～1 m まで水位上昇した形跡がある。 写真-12～13
- ・ごみの氾濫があるが，洗屈等の異常は認められない。 写真-14

写真-12 管理用道路

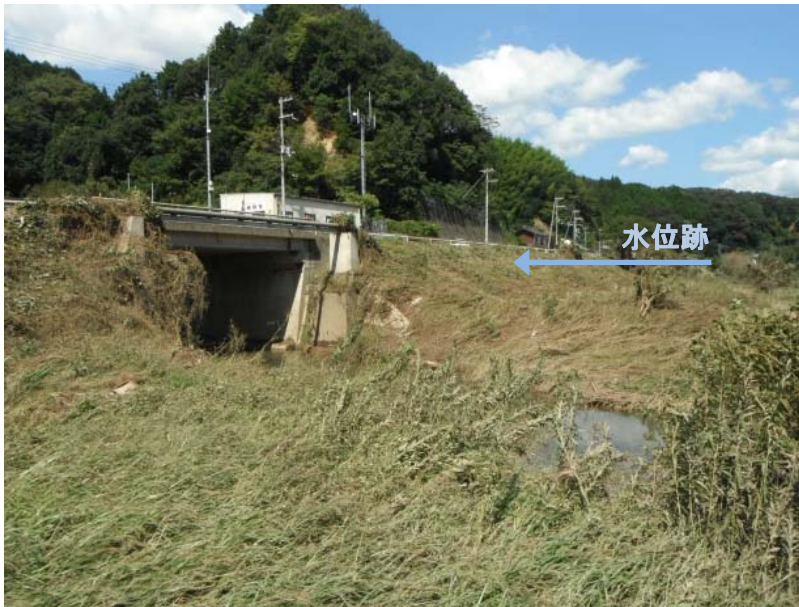
写真一 1 3 支川の流入部

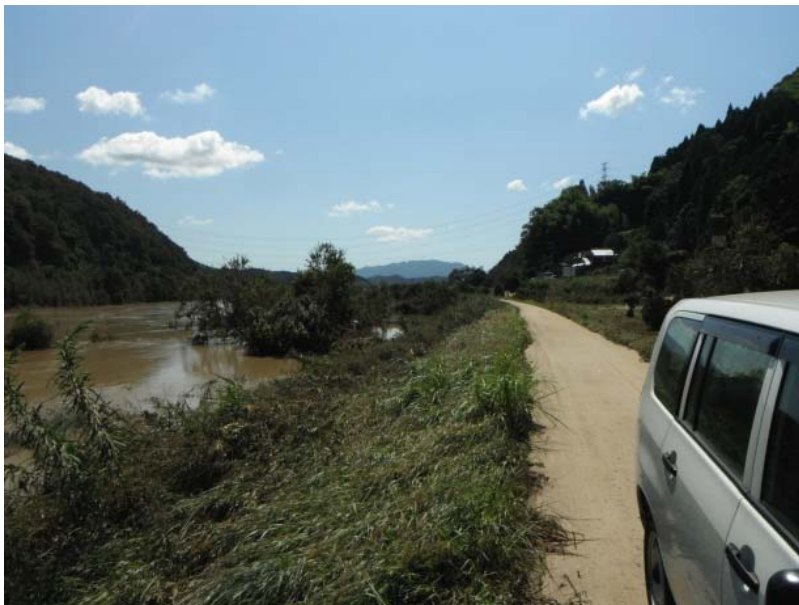
写真一 1 4 管理道から河川側

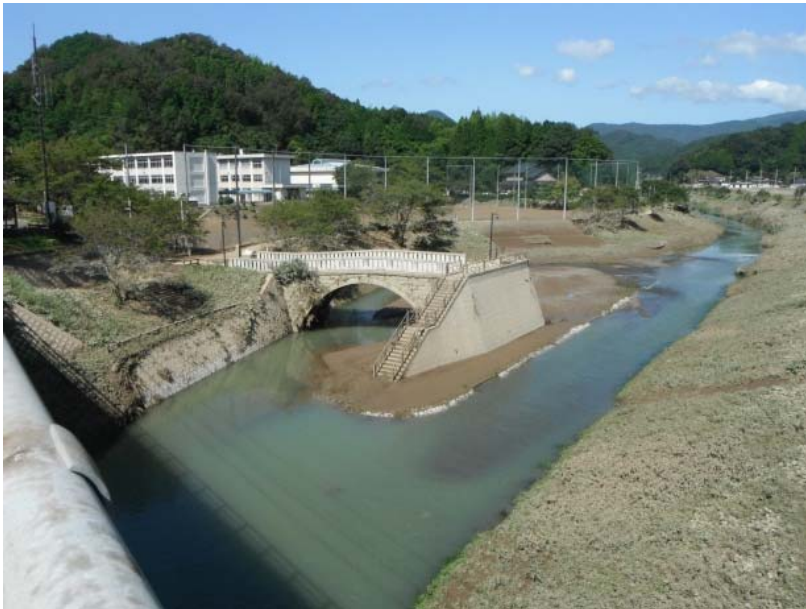
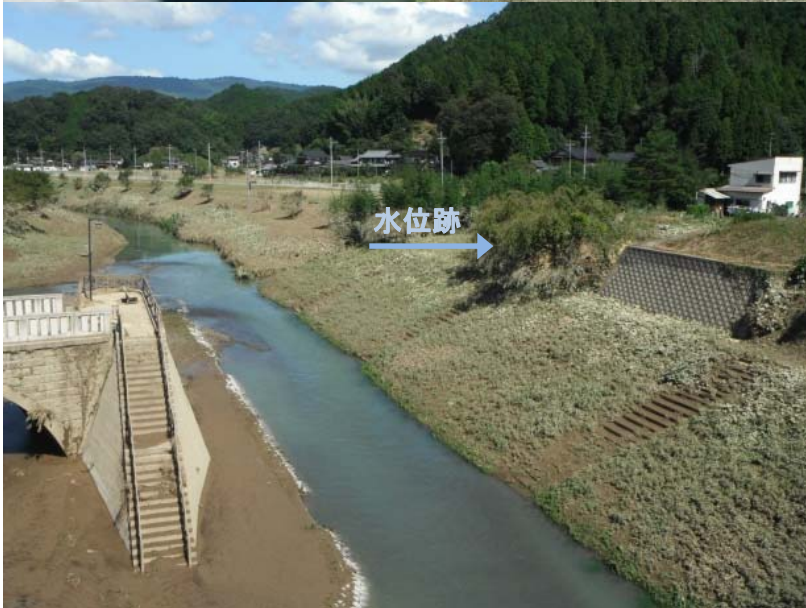
- ・国道の下 0.5～1 m まで水位上昇した形跡がある。
- ・小学校は浸水。旧岡田橋は土砂等が堆積 写真-15～17

写真-15～16 旧岡田橋河川公園

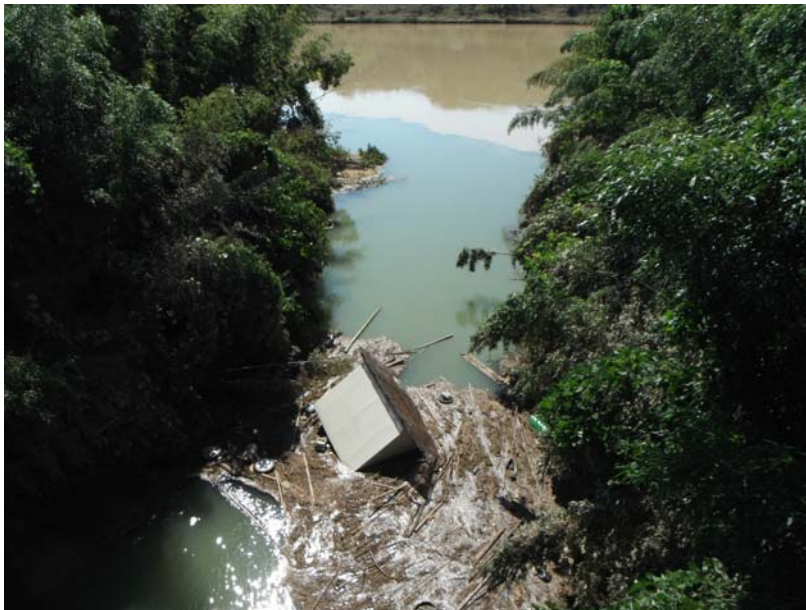
写真-17 旧岡田橋河川公園 由良川流入部
