熊本地震現地調査結果(速報)

報 告 書

平成 28 年 4 月 27 日

中 央 開 発 株 式 会 社

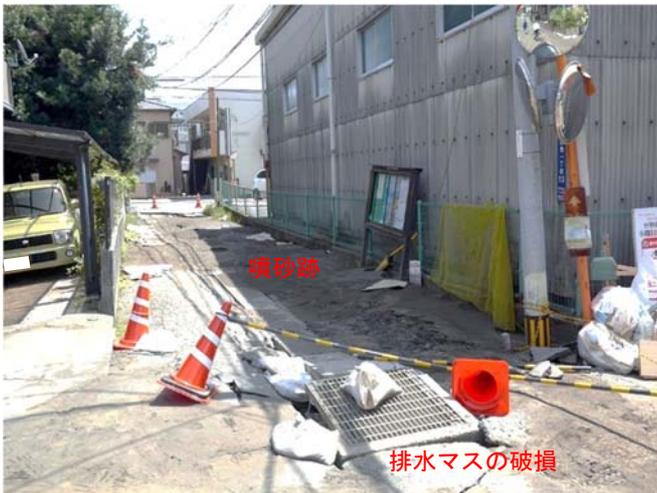
当該地区では、地盤の液状化による噴砂跡が随所で確認され、地割れや地盤沈下によって建物が傾き、上下水道の破損、道路の陥没や舗装の亀裂が発生する等、甚大な被害が発生している（写真 2-3-1、写真 2-3-2）。

写真 2-3-1 液状化により通行不能となった道路

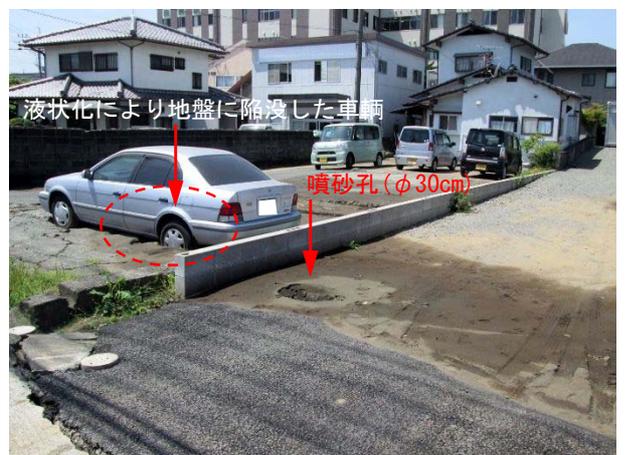
確認される多くの噴砂孔は、写真 2-3-3 に示すようなφ10～20cm 程度の明瞭なものが多く、最大φ30cm 程度のものも確認された。

写真 2-3-3 明瞭な噴砂跡

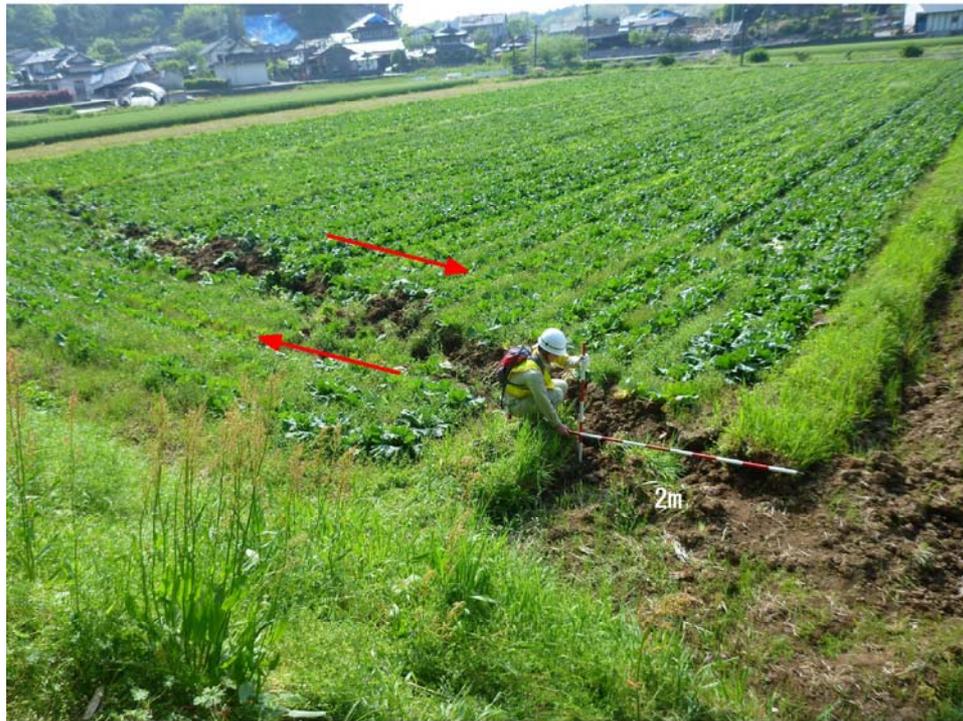
地表地震断層は、日奈久・布田川断層帯に沿って出現した。今回現地で確認した地震断層は、西原村大切畑ダム周辺から、御船町平成音楽大学付近までの約 18km である。断層の特徴は基本的に右横ずれ断層で、最大変位は 2m 程度である（写真 3-1-1）。但し、分岐断層の一部には左横ずれ断層が認められた（写真 3-1-2）。

写真 3-1-1 堂園地区における右ずれ断層（右横ずれ 2m）

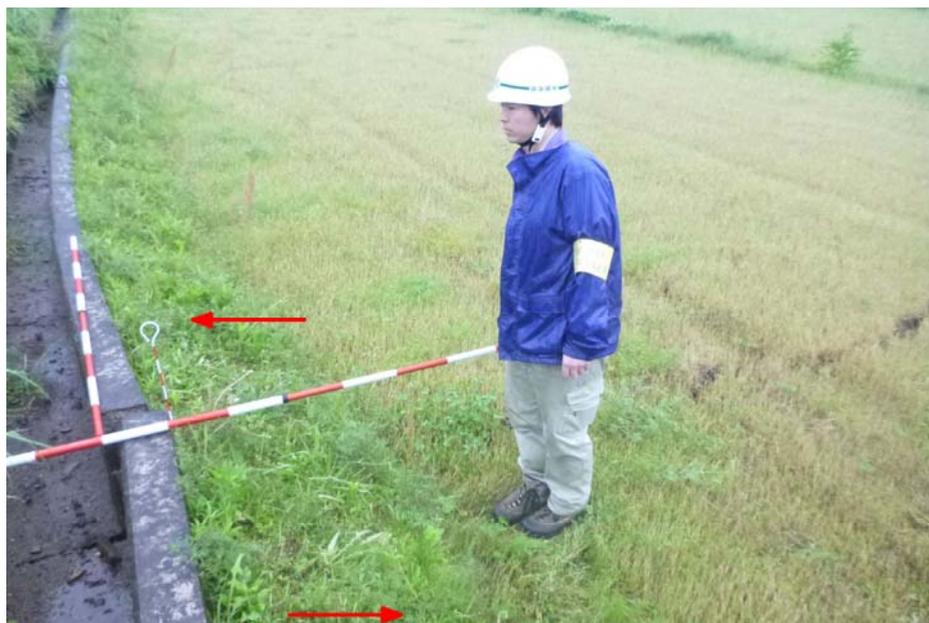
写真 3-1-2 分岐断層の一部では左横ずれ断層が認められた

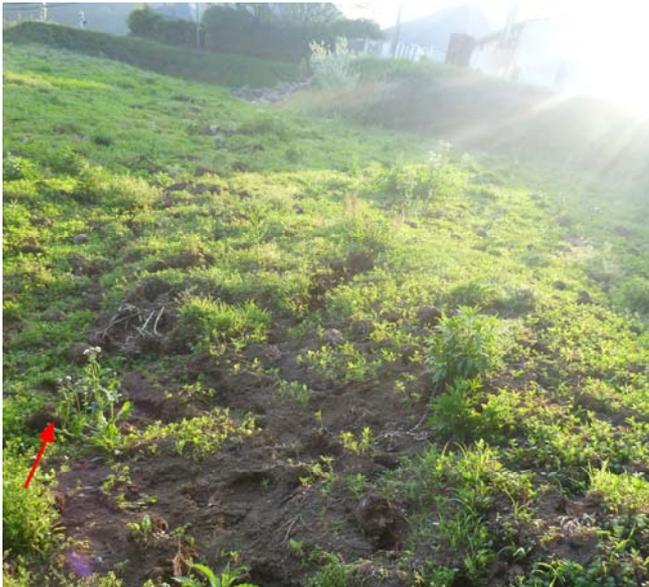
写真 3-2-1 ダム東側に認められる
地表地震断層

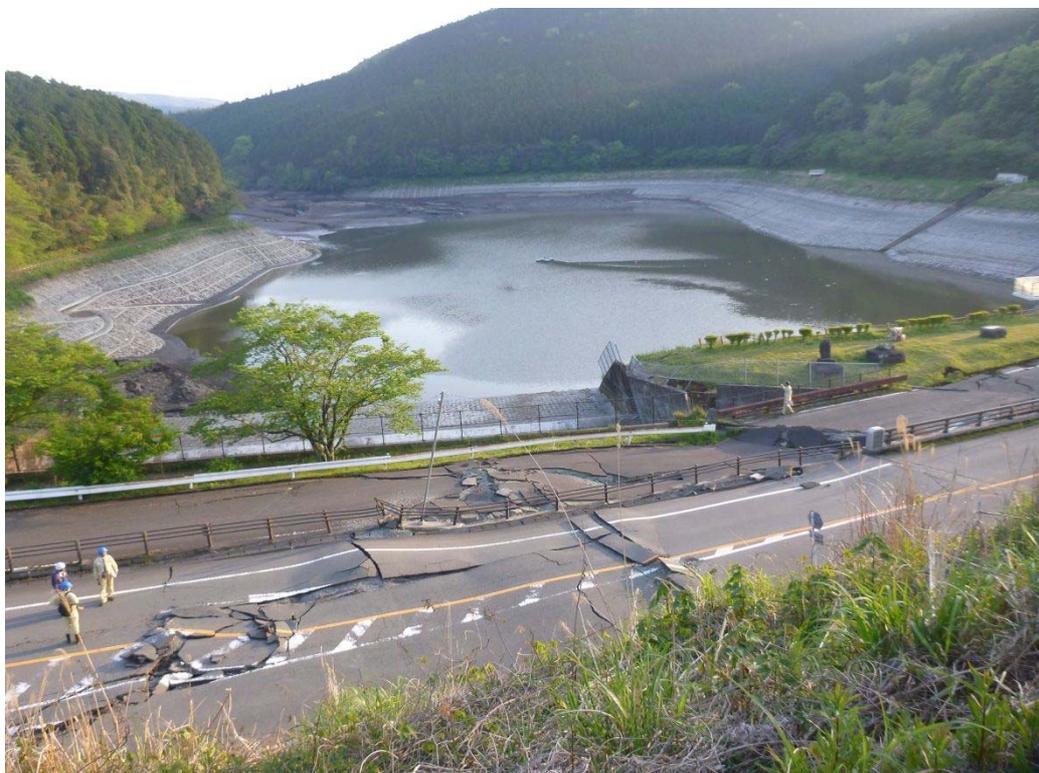
写真 3-2-2 大切畑ダム周辺の変状

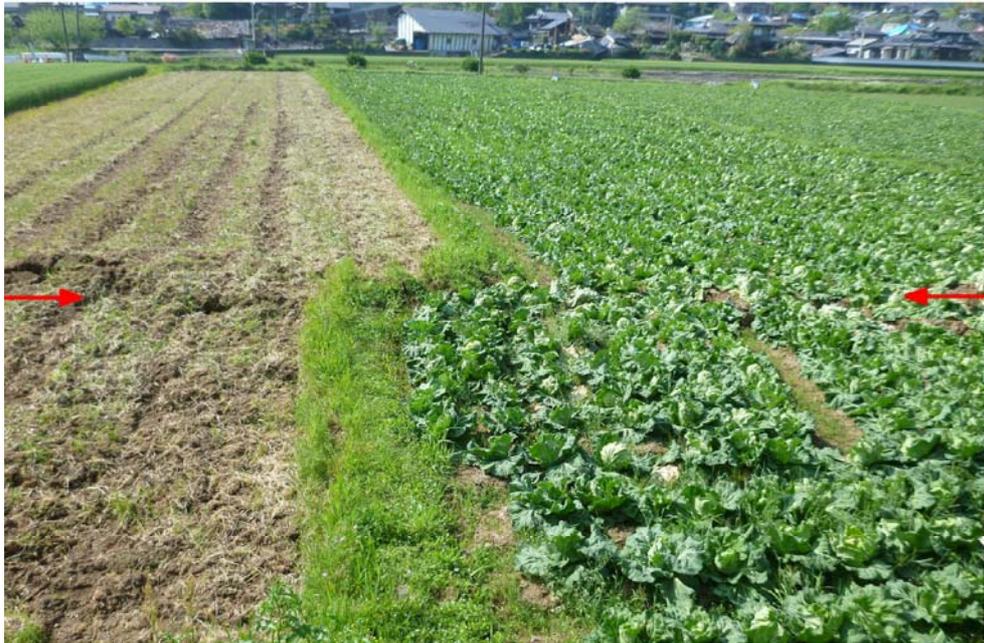
写真 3-2-3 堂園では 2m の右横ずれ断層が認められた

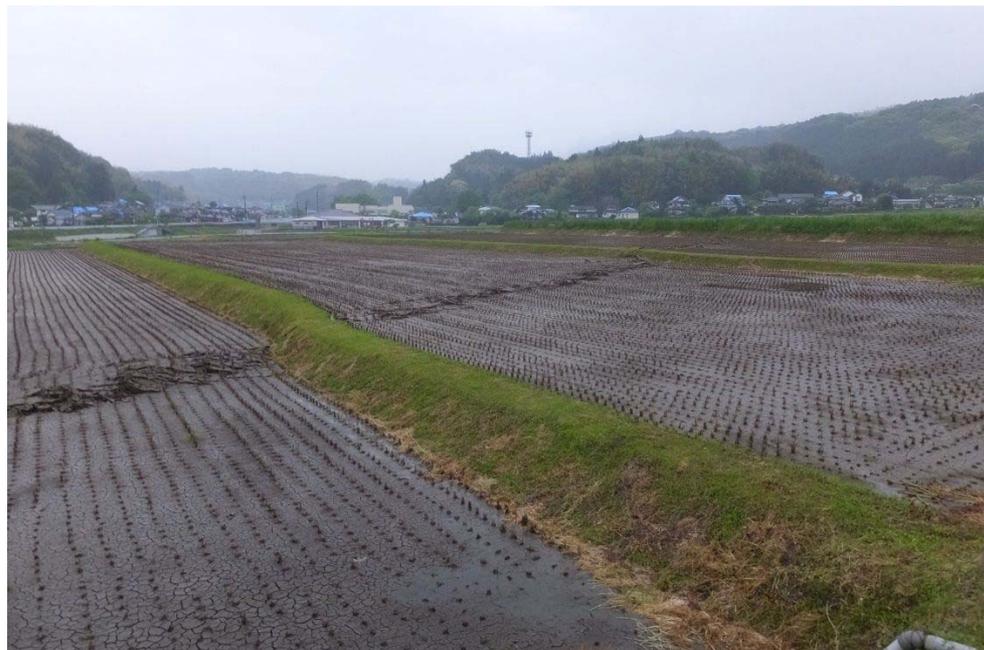
写真 3-2-4 分岐断層は水田中を横断して連続する。

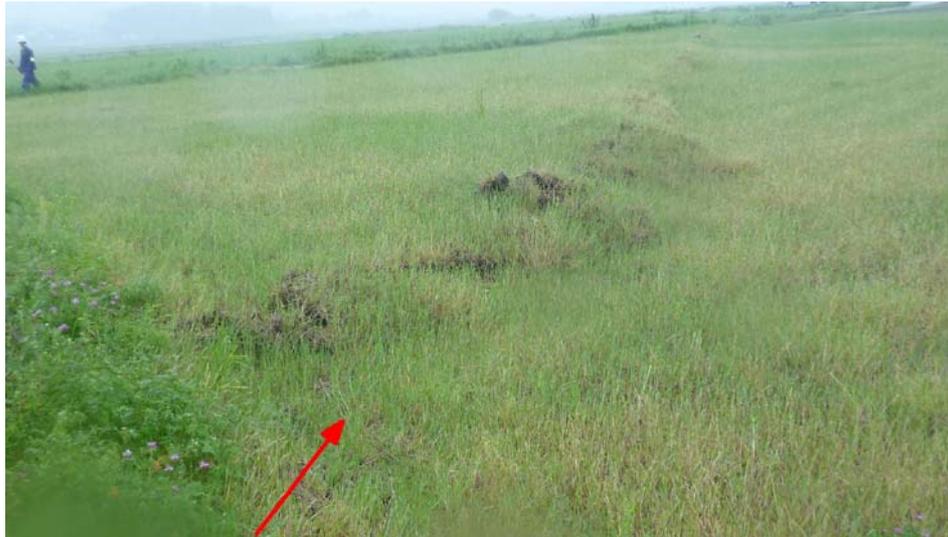
写真 3-2-5 分岐断層はややうねりながら東西方向に連続する

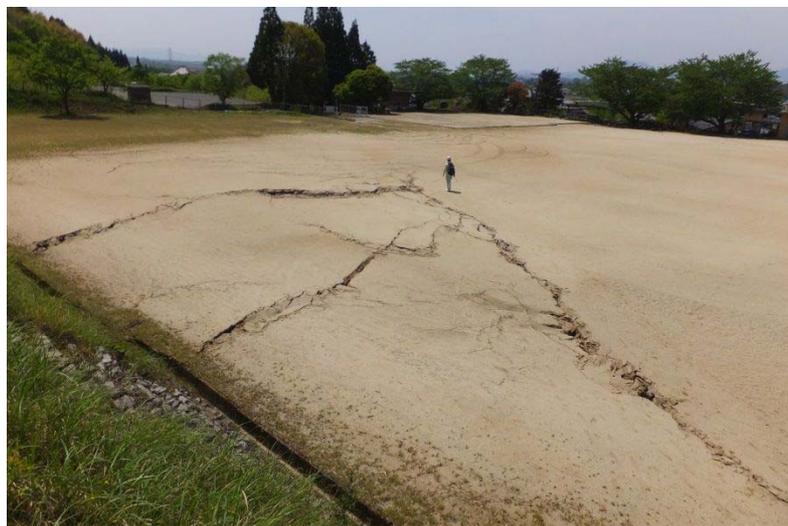
写真 3-2-6 グラウンドで分岐する断層

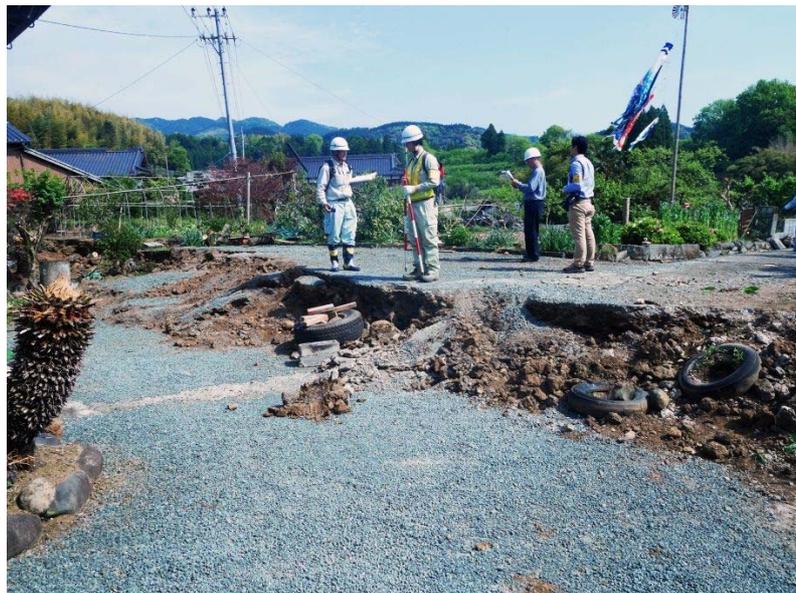
本地区は、最も明瞭な地震断層が認められた地区である。基本的には、既存の日奈久・布田川断層沿いに認められたが（写真 3-2-3、写真 3-2-6）、この断層から分岐する形で、木山川の北側の水田中に新たな断層が認められた（写真 3-2-4、写真 3-2-5）。この地区の大きな特徴は、左横ずれ断層が 3 地点で認められたこと、畑中川右岸の民家庭先には明瞭な断層が鋭角に折れ曲がり「Z 字」型に連続している様子が確認できたことである（写真 3-2-7）。

写真 3-2-7 民家軒先で鋭角に曲がる断層

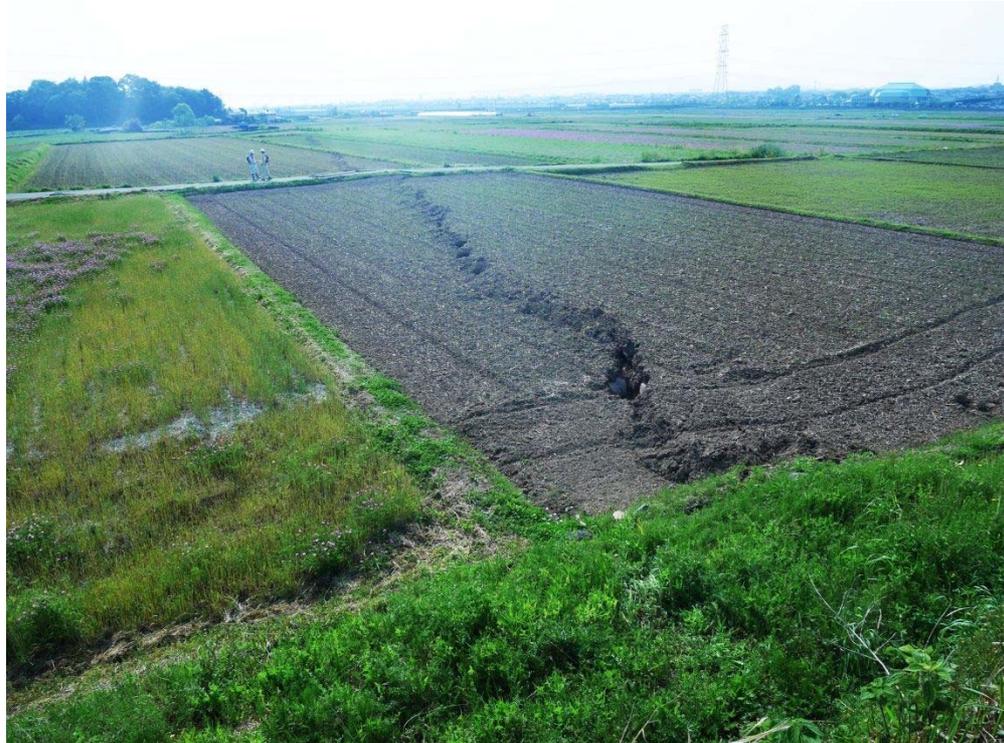
写真 3-2-8 福原から赤井集落の丘陵前面方向に連続する地震断層

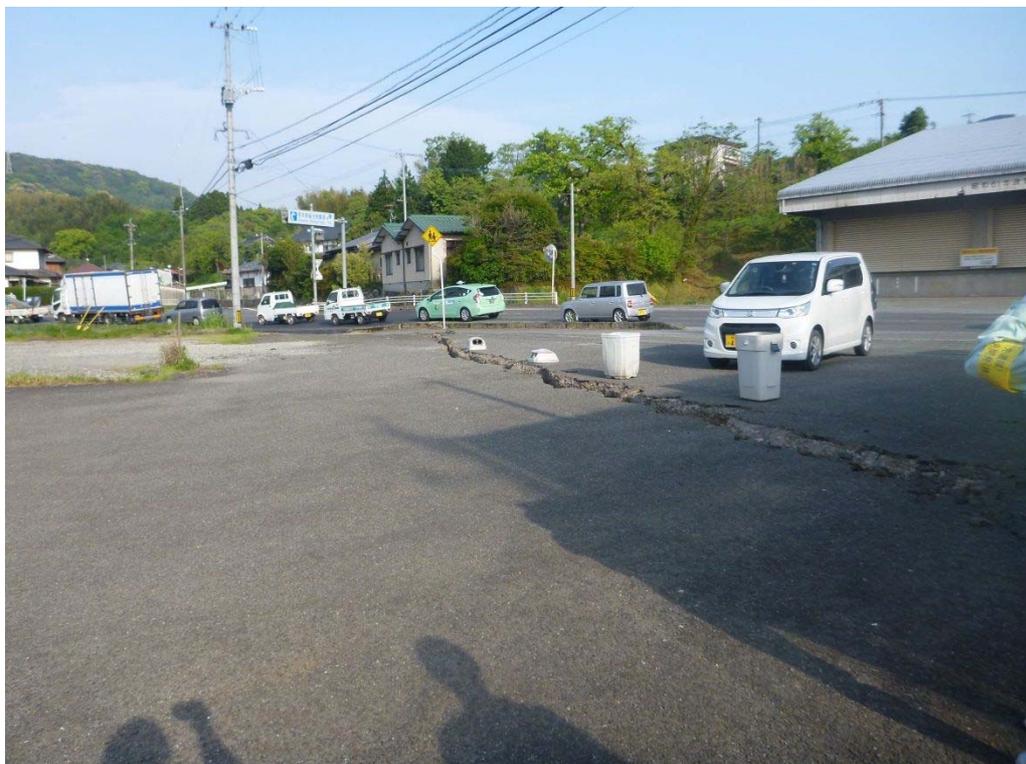
写真 3-2-9 国道 443 を横断する地震断層（砥川地区）

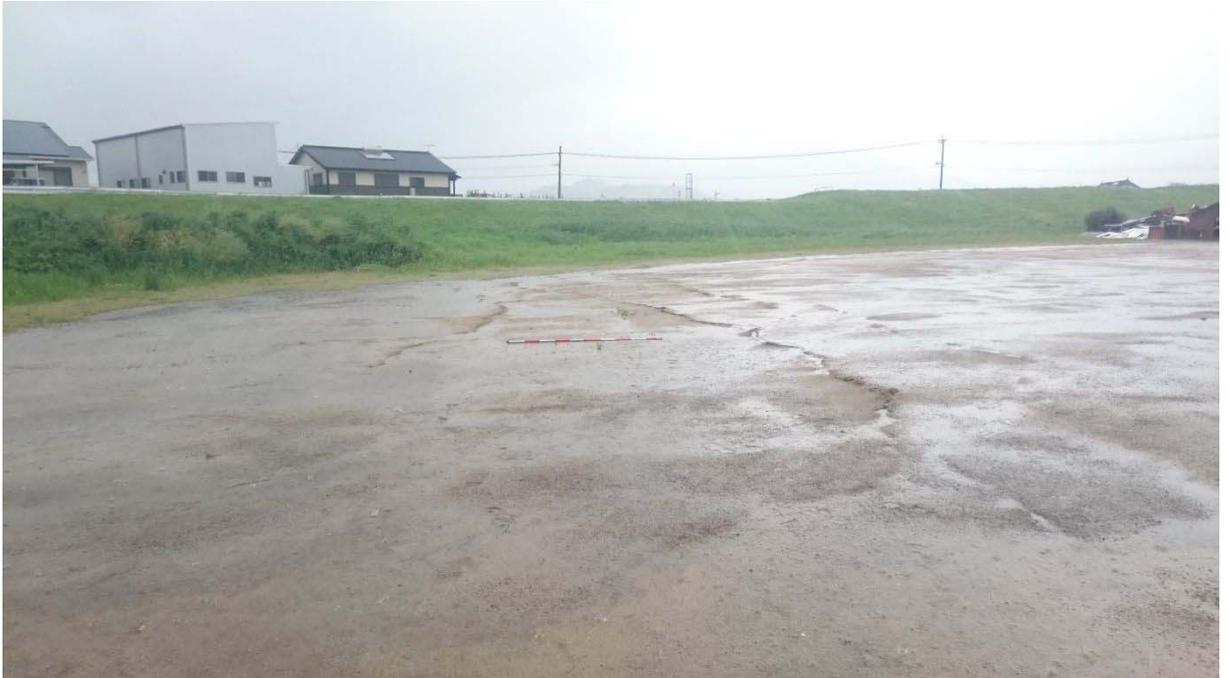
写真 3-2-10 御船川右岸沿いに認められた地震断層

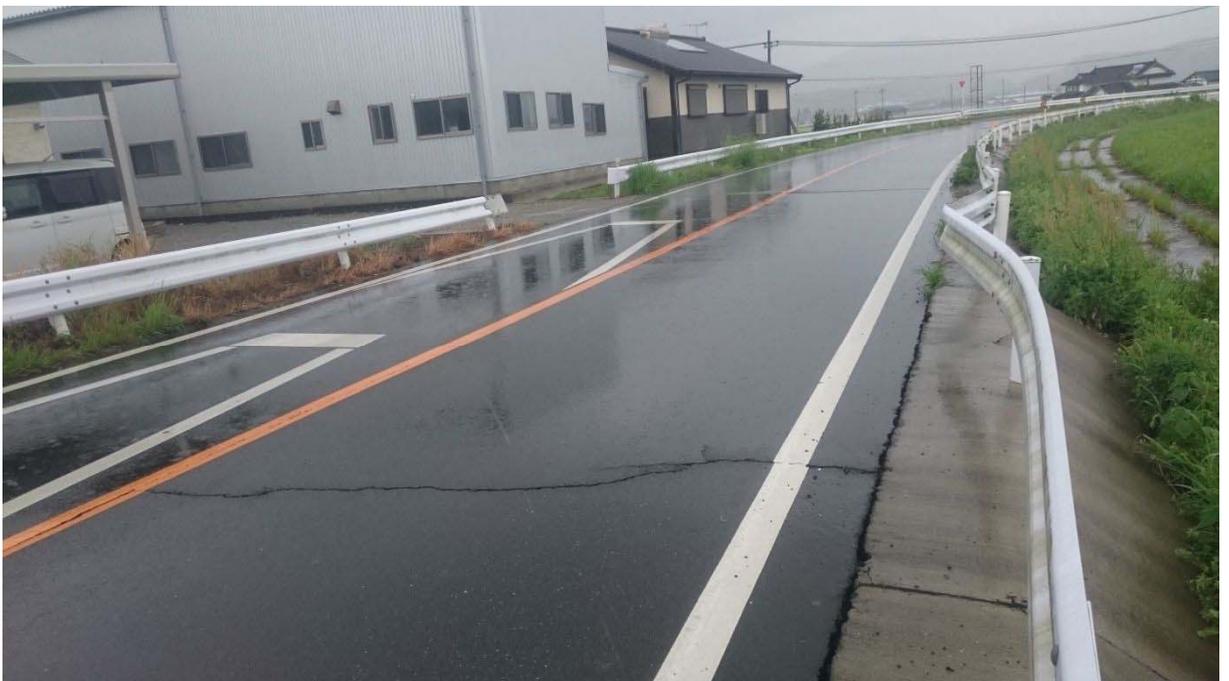
写真 3-2-11 地震断層沿いに認められた道路上のクラック

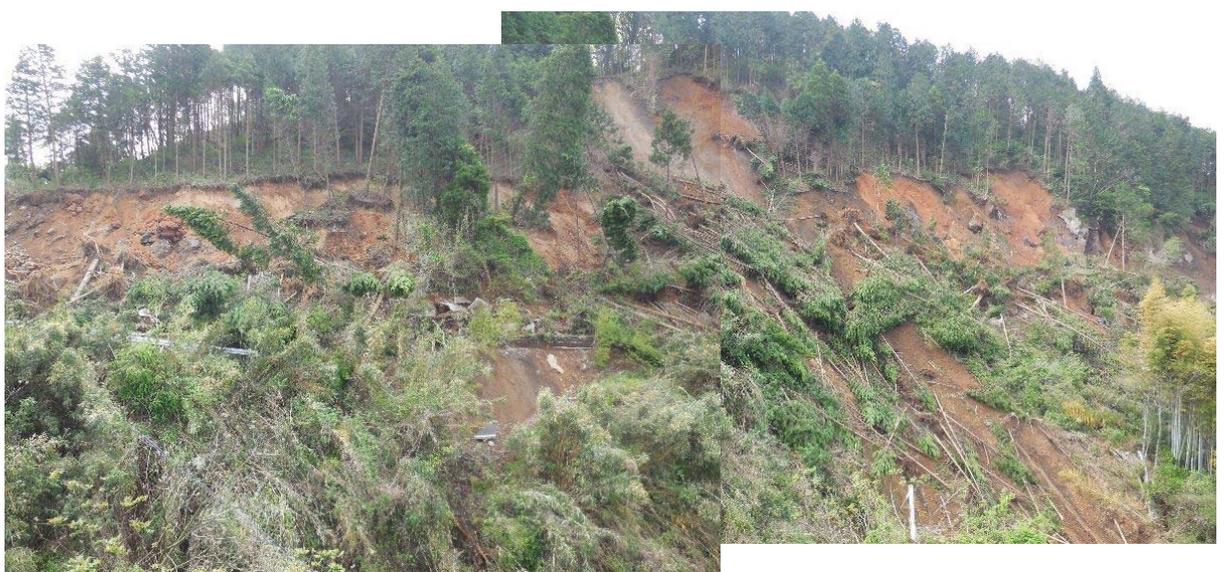
図 4-2-3 に崩壊地形を示す。崩壊斜面は西原村大切畑地内の大峰山の北東に延びる尾根の先端部にあたる。崩壊前の斜面傾斜は約 40° の北東向き斜面である。崩壊は標高 290m の尾根部から生じており、崩壊末端までの比高差は 80m である。崩壊幅は約 200m、崩壊深は 3m 程度と推測される。斜面中腹は県道熊本高森線の旧道法面にあたり、勾配 1 : 0.5 程度のモルタル吹付で保護されていた。

図 4-2-5 崩壊斜面の状況

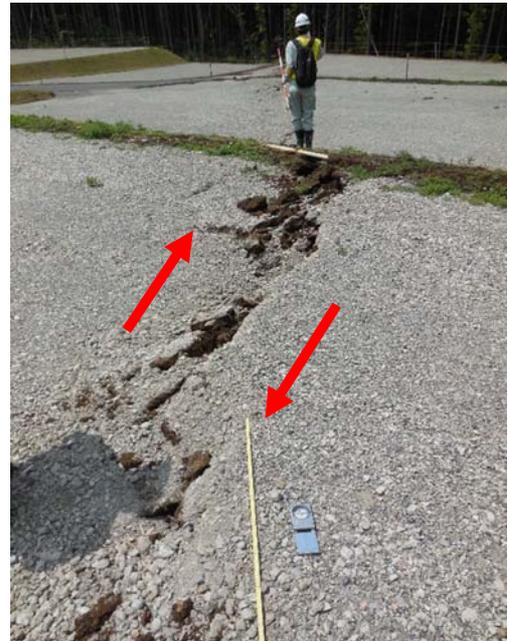
図 4-2-7 馬頭山西駐車場の「地割れ」
右ずれ 60cm、北側（写真右）が隆起、東西走向。

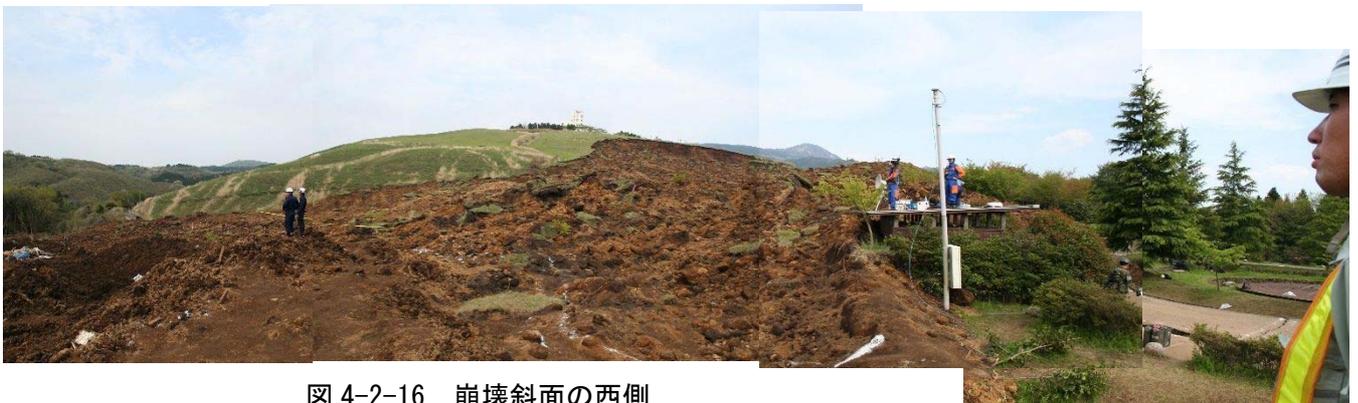
図 4-2-16 崩壊斜面の西側

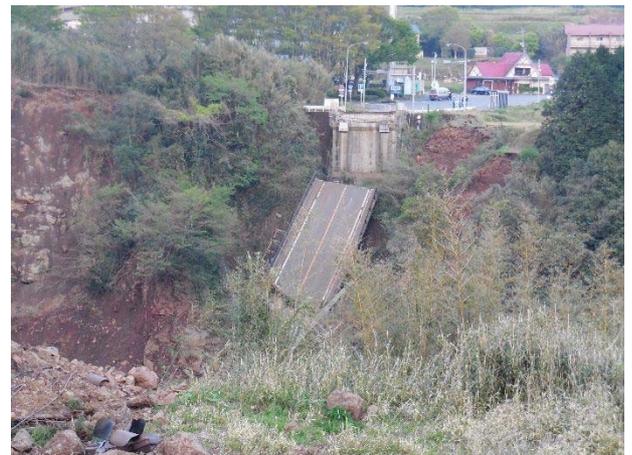
図 4-2-24 阿蘇大橋東側アバットの落橋

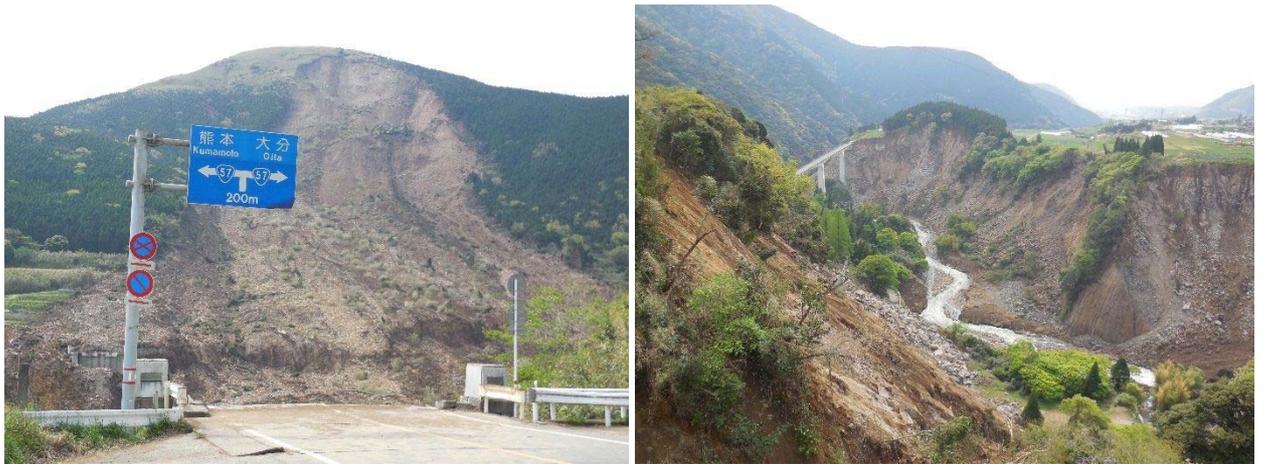
図 4-2-25 阿蘇大橋西側の崩壊（東側橋台から） 図 4-2-26 白川河岸の斜面崩壊（溶岩が分布）

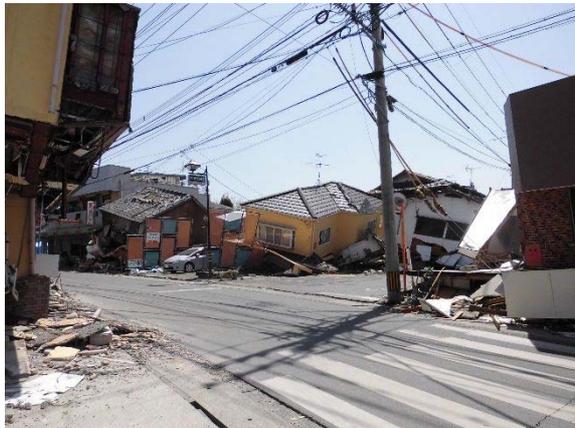
震源地に最も近く、被害家屋が多い地区である。地形的には起伏の小さい台地の南向き緩斜面である。古い木造家屋や簡易モルタル2階建屋の倒壊が多いが、鉄筋コンクリート建屋でも倒壊しているものもある。2階建屋では、1階部分の柱が傾き、それに伴って2階部分がそのまま移動する形状で倒壊している。建築物は、概ね西向きに倒れており、地震断層の右横ずれの動きと関係があると考えられる。

写真 5-1-1 県道沿いの家屋の倒壊状況

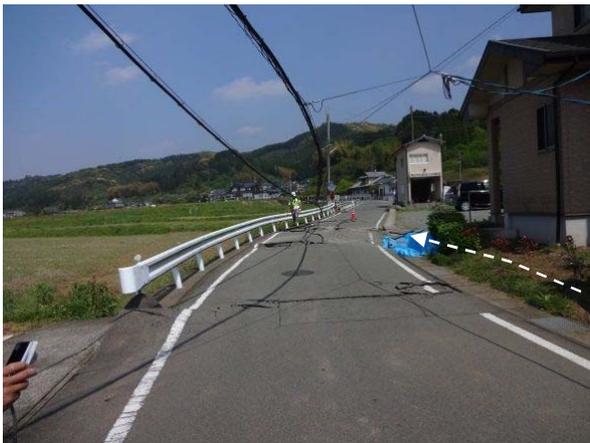
当該地区は、木山川の南側の低地から丘陵地に掛かる地区である。古い木造家屋を中心に数10件の倒壊損傷が認められる。当該地区の被害の特徴は、地震動による倒壊損傷もあるが、それよりも地震断層の変位による家屋の損傷である。茶色壁の家屋は地震断層をぎりぎりですばし、損傷は少ないが、隣家の白壁家屋は地震断層が真下を通過しており、右横ずれ変位により、家屋自体に同様の変形が生じ、駐車場のコンクリートに著しいクラックが生じている。また、送電線や電話線が垂れているのは、地震断層を挟む両側の電柱が断層の右横ずれにより位置が近づいたためである。地元の方の聞き込みによると、「ゴオーという音がした後に、ドーンと動いた」ということである。

写真 5-1-8 里道に現れた地震断層は右の家屋をわずかにかわしている。電線が垂れているのは横ずれにより電柱の距離が短くなったためである。

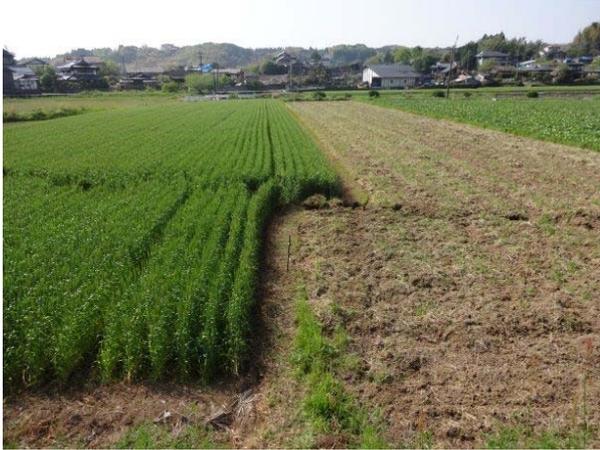
写真 5-1-12 右横ずれ変位を示す地震断層の向こうに堂園地区の集落がある。

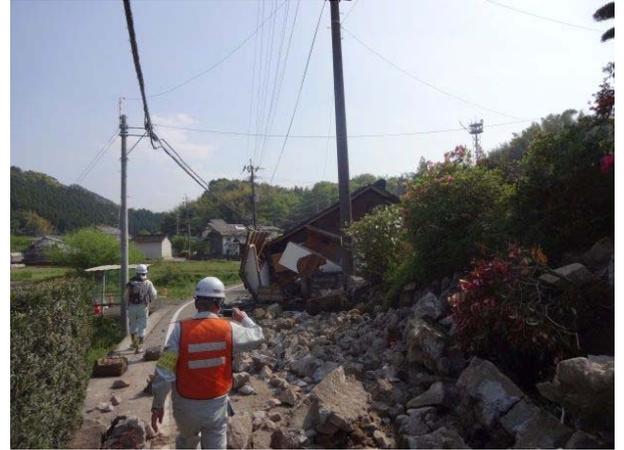
写真 5-1-13 堂園地区石垣擁壁の崩壊

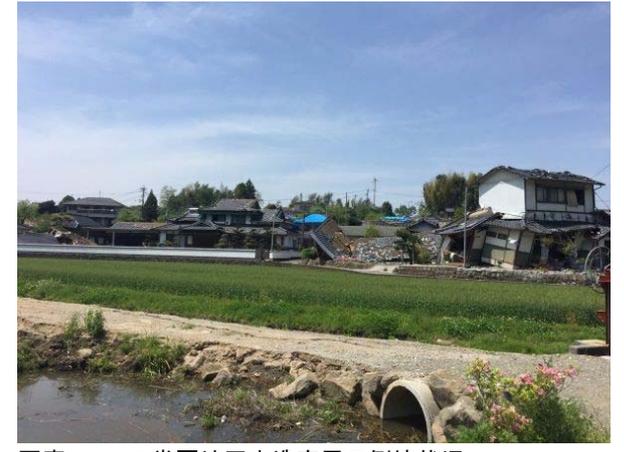
写真 5-1-15 堂園地区木造家屋の倒壊状況

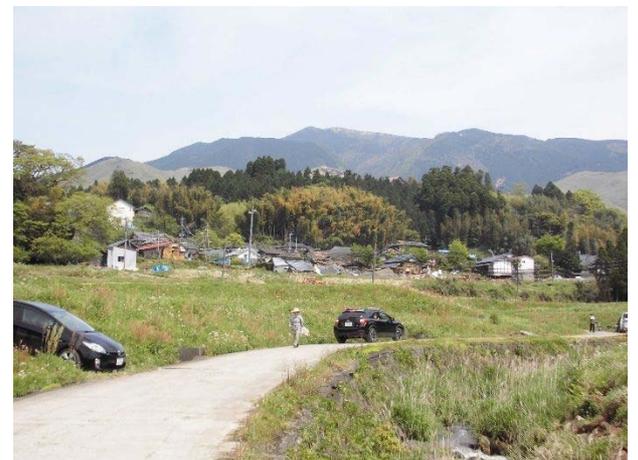
当該地区は、大切畑ダムの直下流右岸の緩斜面に位置する集落であり、布田川断層の北東延長とされる北向山断層が近接して分布する地区である。古い木造家屋が数件倒壊している状況である。

写真 5-1-16 大切畑地区木造家屋の倒壊状況

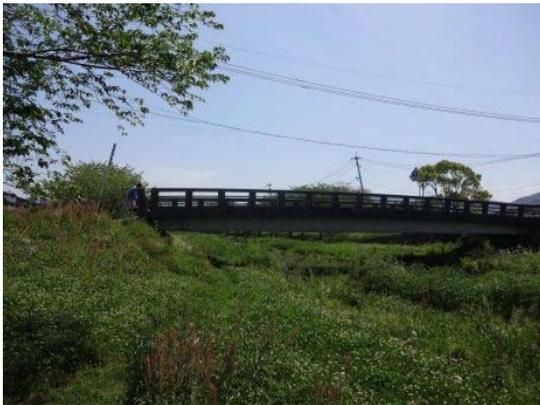
写真 5-2-1 宮園橋遠景 1 径間桁橋

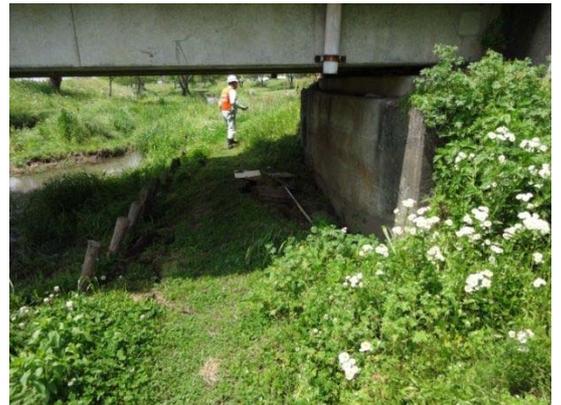
段差の原因は、盛土部分の沈下または盛土基礎地盤の沖積層の液状化と考えられる。橋梁の上部工及び下部工の損傷の程度は小さいようである。

写真 5-2-2 橋台周囲の地盤に沈下があるものの、橋台の沈下や損傷はない。

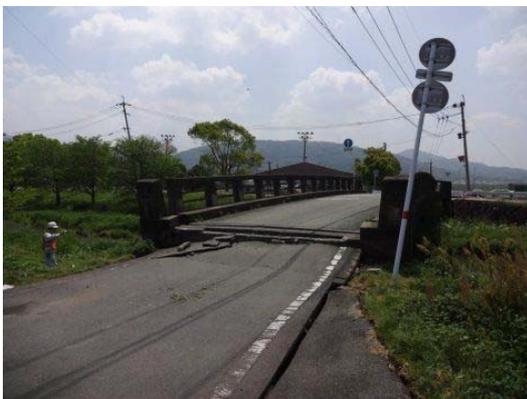
写真 5-2-3 橋梁の取付け道路に段差が生じている。

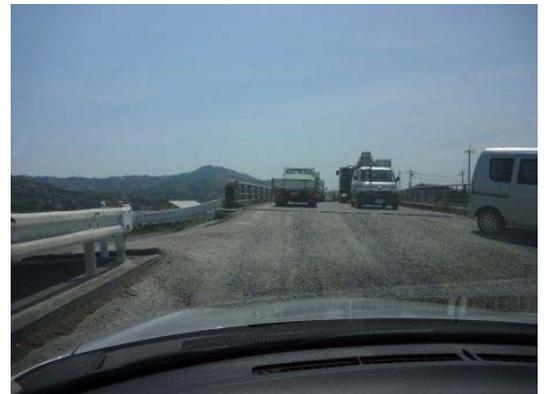
写真 5-2-9 益城町木山川橋梁 段差部分に盛土を追加して、応急的に通行可能状態にしている

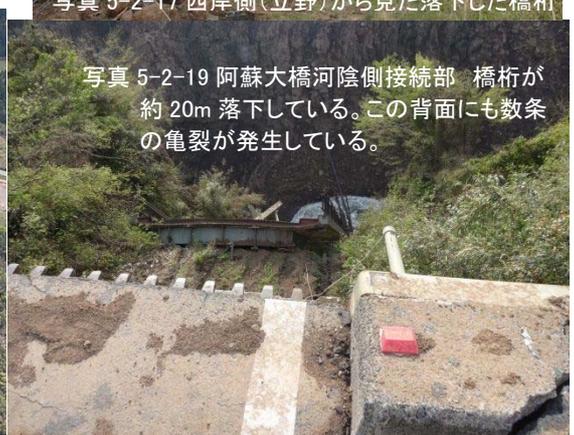
写真 5-2-19 阿蘇大橋河陰側接続部 橋桁が約 20m 落下している。この背面にも数条の亀裂が発生している。

- i)地震動によるアーチ基礎部の崩壊 写真5-2-18や写真5-2-19に示すように峡谷の壁面の岩盤崩壊が多発しており、アーチ基礎部の岩盤崩落が推察される。
- ii)黒川右岸の土石流による橋桁の落橋、流失
- iii)北向山断層の活動に伴う変位により、橋桁がズレ、落橋に至った。布田川断層の北東延長にあたる北向山断層の今回の地震による活動状況は、Ⅲ章の地震断層の項目に記載している。

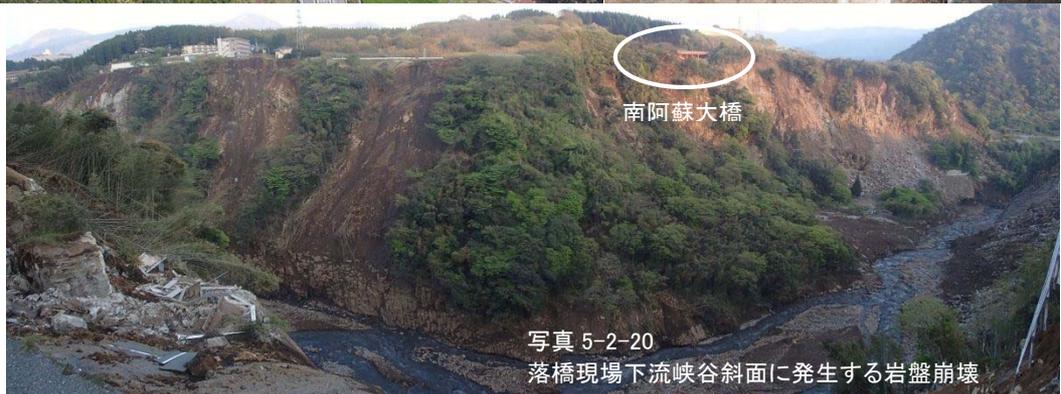
写真 5-2-20
落橋現場下流峡谷斜面に発生する岩盤崩壊

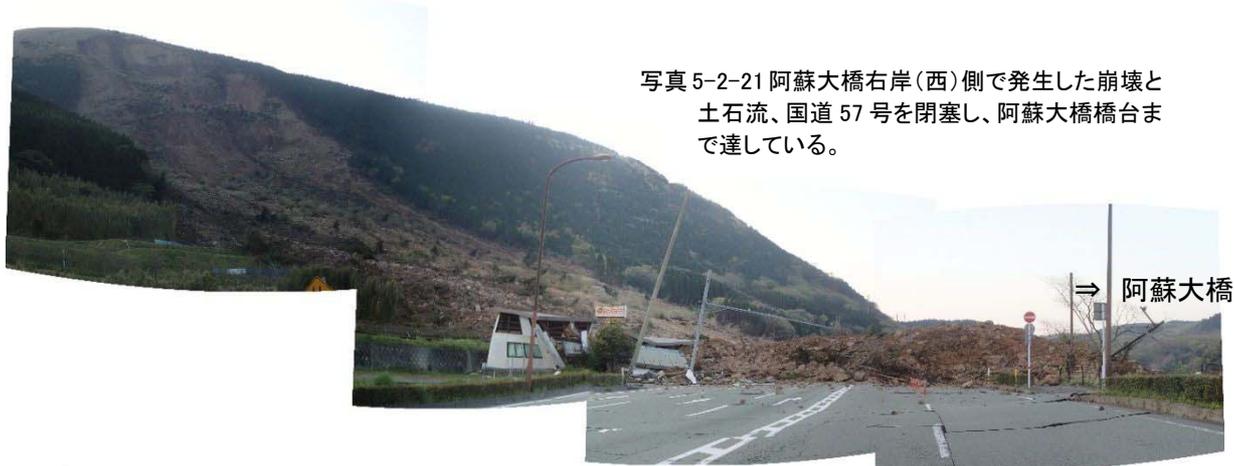
白川支川の黒川に掛かるアーチ橋で、国道 57 号から分岐して 325 号を結んでいる。1970 年完成の長さ 205.9m、高さ 76m、幅 8.8m、上路式トラス逆ランガー桁橋である。4 月 16 日未明の 2 回目の地震の後に落橋したと思われる。また、阿蘇大橋の西岸側の山肌が崩壊し、土石流となって国道 57 号を閉塞し、さらに大橋右岸橋台に達している。

写真 5-2-21 阿蘇大橋右岸(西)側で発生した崩壊と土石流、国道 57 号を閉塞し、阿蘇大橋橋台まで達している。

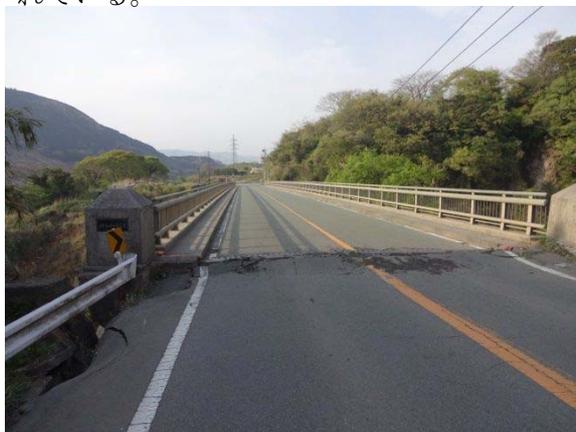
阿蘇大橋から国道 325 号を約 1km 進んだ箇所にあり、黒川の支流に掛かるアーチ橋である。落橋は免れたものの、落橋防止装置が損傷を受けており、4 月 19 日現在通行止措置がなされている。

写真 5-2-22 南阿蘇大橋終点側接続部 若干の圧縮が生じているが、橋桁の水平変位はほとんど生じていない。

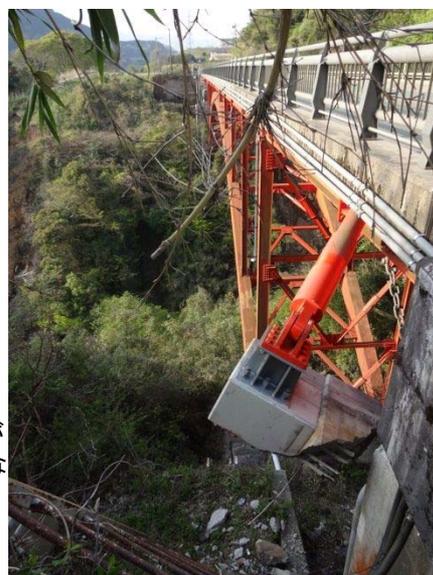
写真 5-2-23 南阿蘇大橋終点側の落橋防止装置の損傷 圧縮力により、橋台に取りつくコンクリートがせん断を受けている。

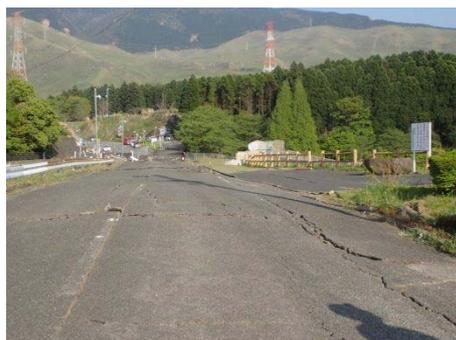
当ダムは、安政 2 年に築造、1970 年に改修された高さ 23m、堤頂長 125m のかんがい用アースダムである。堤体に数条の平行な亀裂(写真-37)が確認されている。1996 年に布田川断層の延長が堤体をかすめることが指摘されていたが、今回発見した亀裂が断層の可能性もある。一時は、堤体からの漏水による決壊が懸念され、下流住民に避難勧告が出ていた。その後の調査で、分水施設の破損により大量の漏水が発生していることが判明し、ダムの水を抜き、水を安定して流下させる措置が取られている。

写真 5-2-24 大切畑ダム堤体に認められる北東～南西方向に延びる亀裂 布田川断層の延長の可能性が有る。

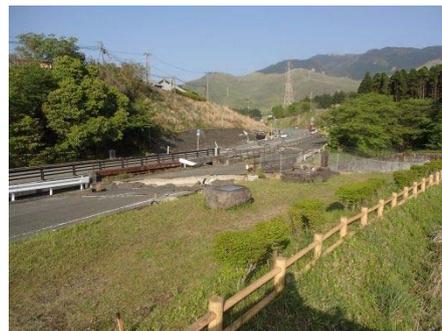
写真 5-2-25 洪水吐を横断する橋梁の接続部に段差が生じ、堤体の沈下が予想される。

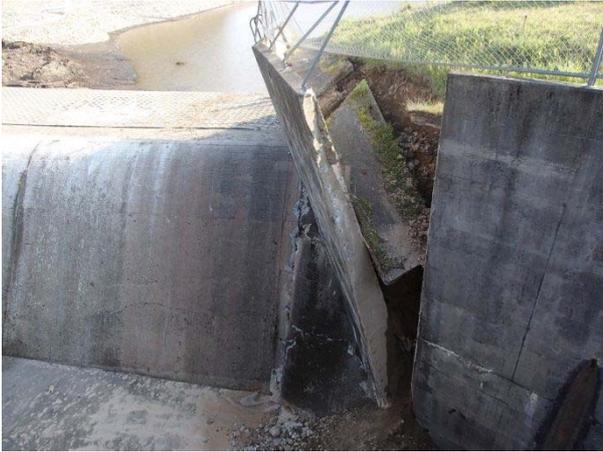
写真 5-2-26 洪水吐脇の損傷
コンクリート擁壁が倒壊、水漏れは認められない。

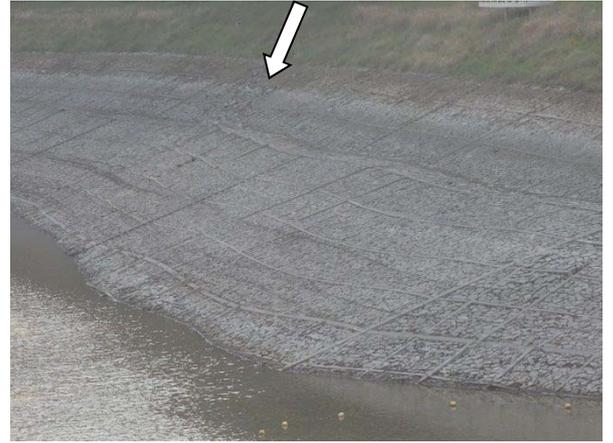
写真 5-2-27 大切畑ダム貯水池の 写真-37 の亀裂の延長
に当たる矢印先の保護枠に乱れが認められる。

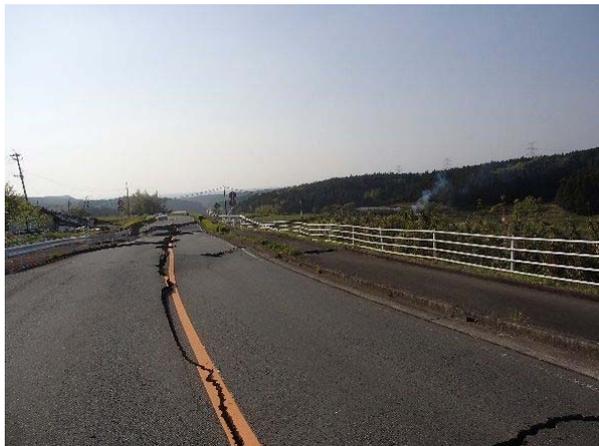
盛土は被災地の至るところで沈下や表面の崩壊等が認められるが、被害の大きい箇所は、県道熊本高森線の大切畑橋の起点側の盛土であり、そこでは亀裂・陥没・法面崩壊等を生じている。

これは、大切畑ダムの分水施設が破損したため、導水管が敷設されている盛土内部に水が廻り、盛土材を浸食して空洞等を発生させ、路面の亀裂・陥没並びに法面の崩壊につながっていると考えられる。

写真 5-2-28 大切畑大橋から見た盛土の被災箇所

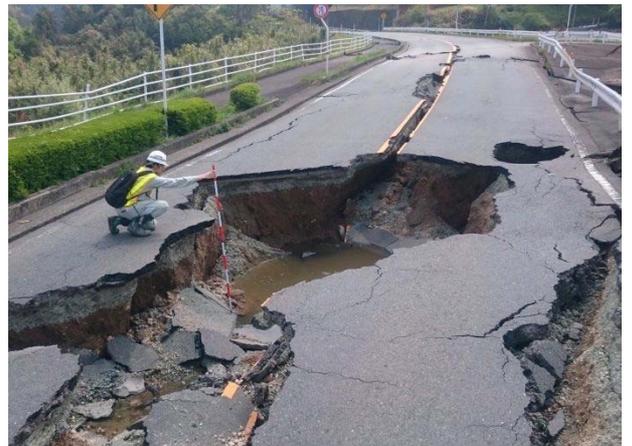
写真 5-2-29 路面の陥没と亀裂 盛土内部に水が湧いている。

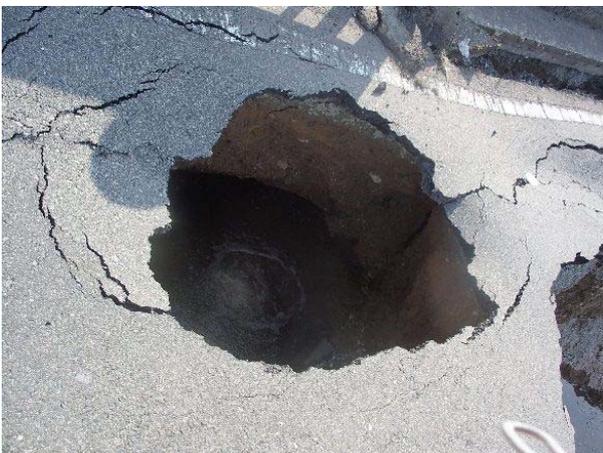
写真 5-2-30 浸食された盛土と被圧して湧き出す漏水

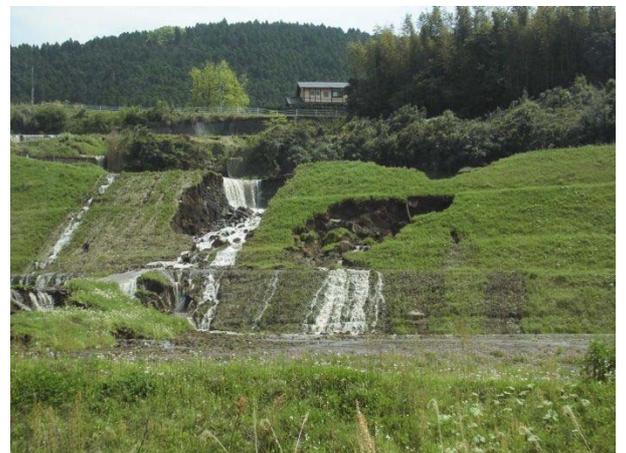
写真 5-2-31 盛土法面に湧出した水 法面を崩壊浸食している。
