# ●地すべり滑動に起因した既設法枠工の変状進行監視

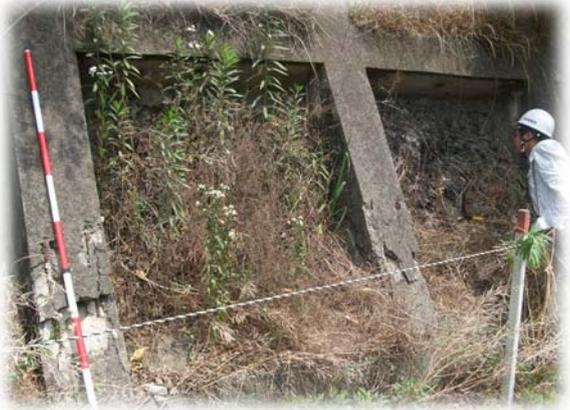
専門技術者による定期的な法面点検
