平成 30 年 6 月 20 日

## 平成 30 年 6 月 18 日の大阪北部地震の被害状況（速報）

中央開発株式会社 関西支社

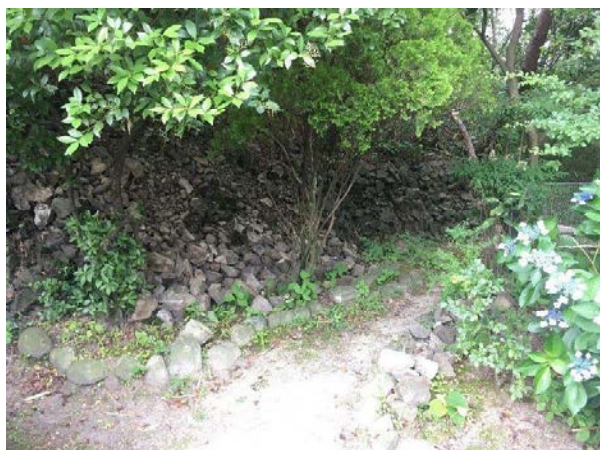
TN-01\_01 南平台(避難勧告地域)  
石積みの崩落

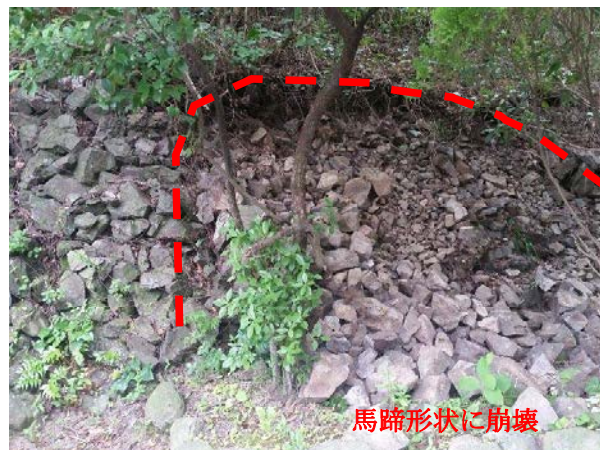
TN-01\_02 南平台(避難勧告地域)  
石積みの崩落(TN-01\_1 の拡大)

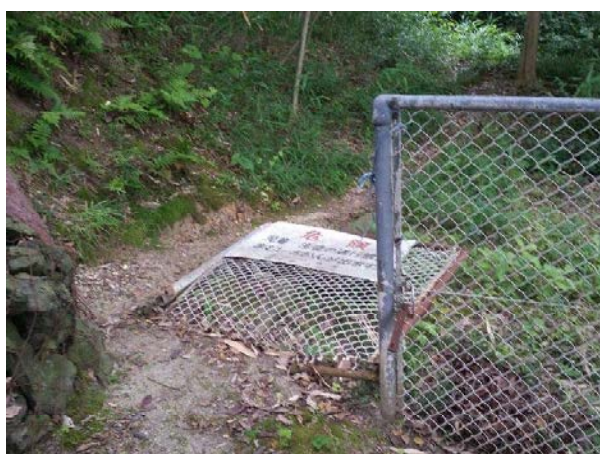
N-01\_03 南平台(避難勧告地域)  
隣接するフェンス、地震により倒れた可能性あり

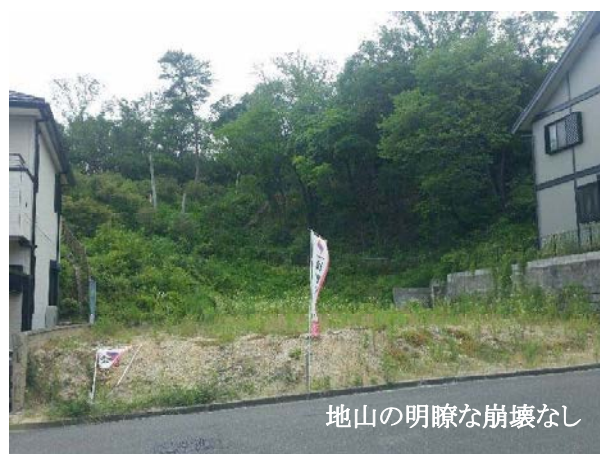
TN-02 南平台(避難勧告地域)  
地山安定する

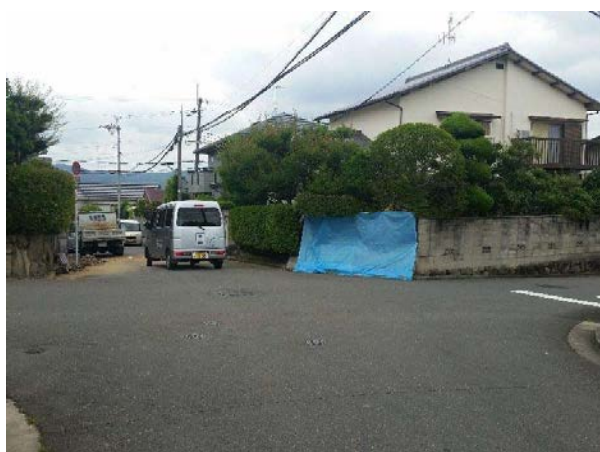
TN-03\_01 南平台(避難勧告地域)  
ブロック塀の倒壊

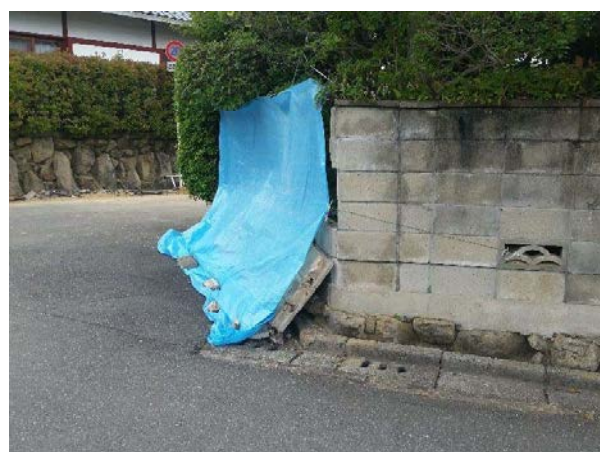
TN-03\_02 南平台(避難勧告地域)  
ブロック塀の倒壊(TN-03\_1 拡大)

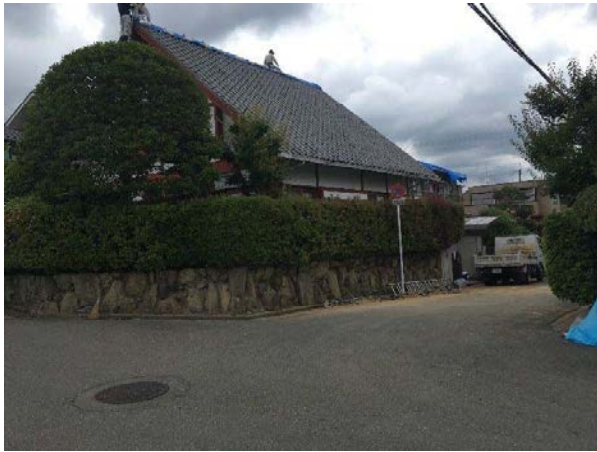
TN-04\_01 南平台(避難勧告地域)  
屋根瓦の落下  
(18 日に落下, 19 日 AM には瓦葺きかえ完了)

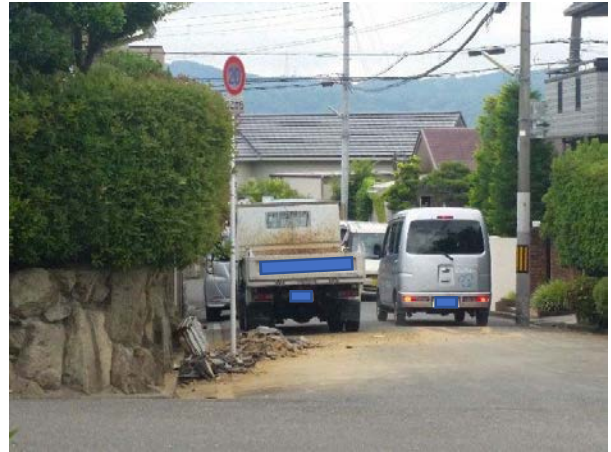
TN-04\_02 南平台(避難勧告地域)  
屋根瓦の落下跡(TN-04\_2 拡大)

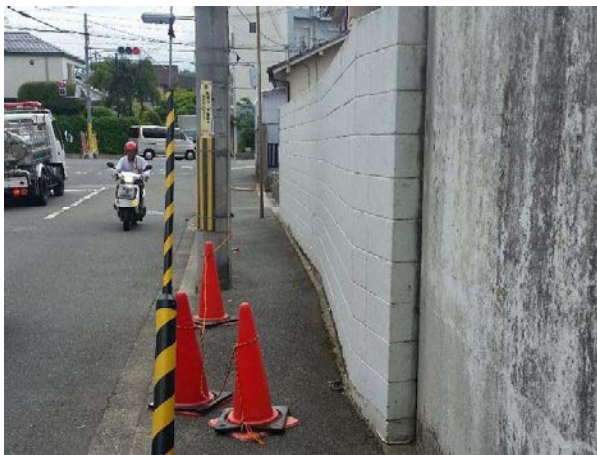
TN-05 宮野川原  
高さ約 2m の小学校ブロック塀  
カラーコーンによる危険の明示済

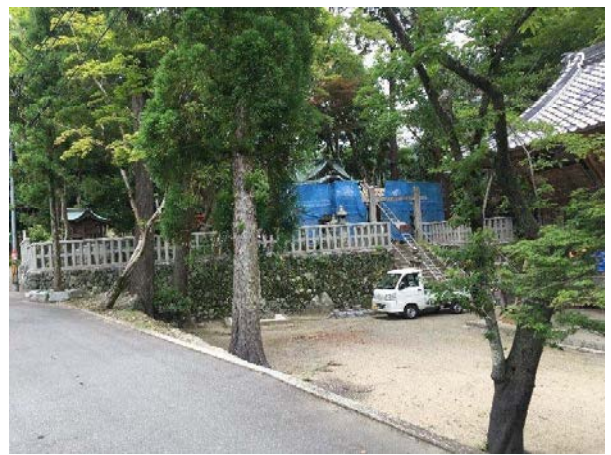
TN-06 大字原  
神社屋根破損

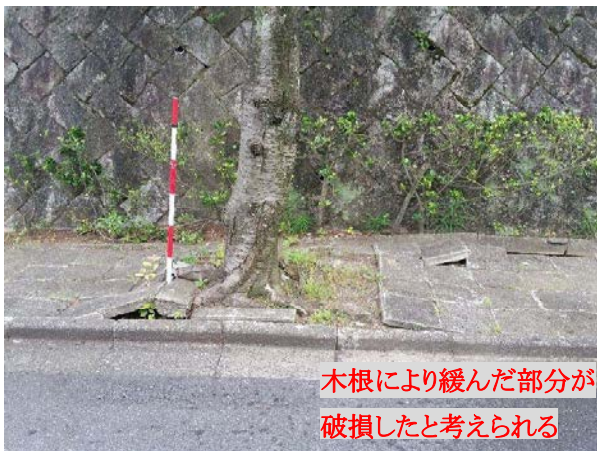
TN-07 安満御所  
歩道舗装ブロック破損

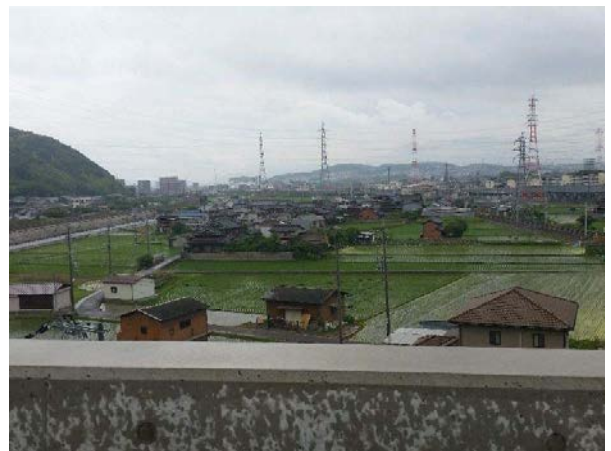
TN-08 梶原  
断層近傍の低地, 目立つ被災無し(東方を望む)

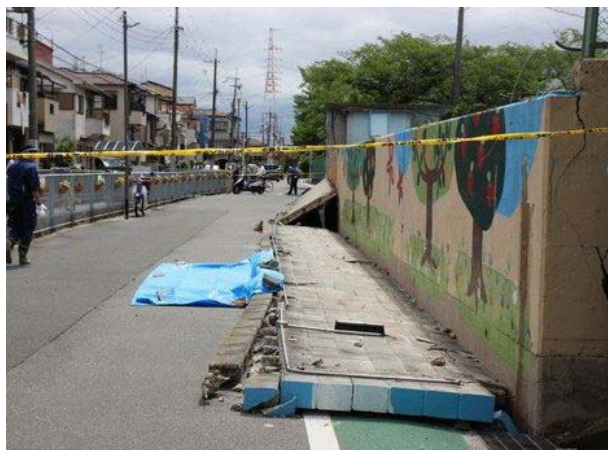
TS-01 川添  
小学校ブロック塀の倒壊(HP より)

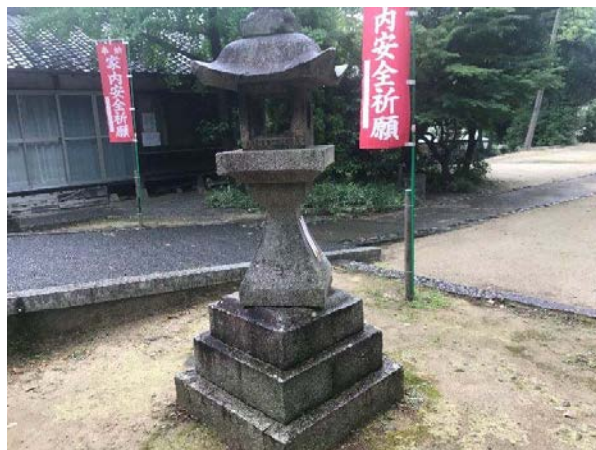
TS-02 桜ヶ丘南  
神社の灯籠 45° 程度回転

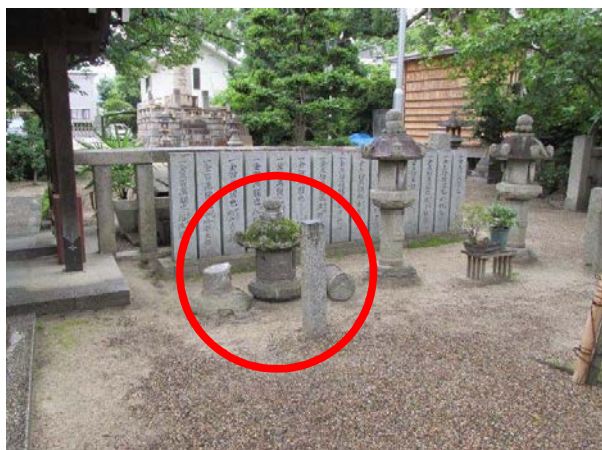
TS-03 野見  
神社の灯籠の転倒

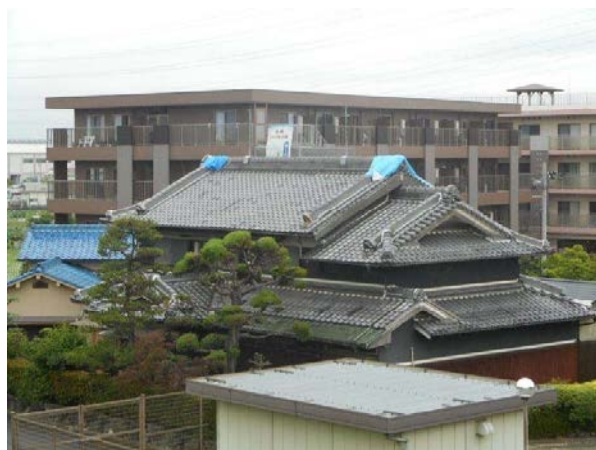
TS-04 前島  
屋根瓦の落下

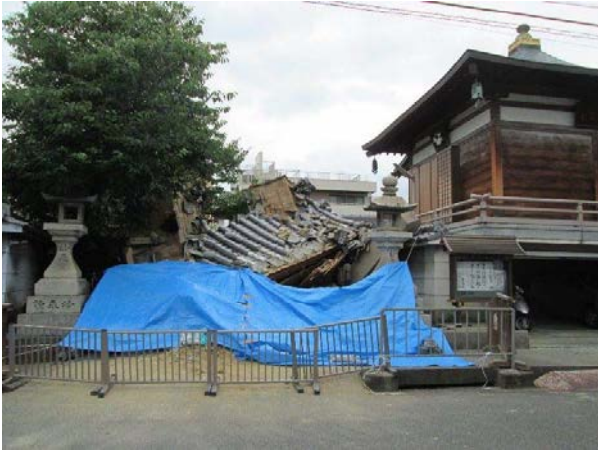
I-01\_01 妙徳寺  
屋根の崩壊(右が北)

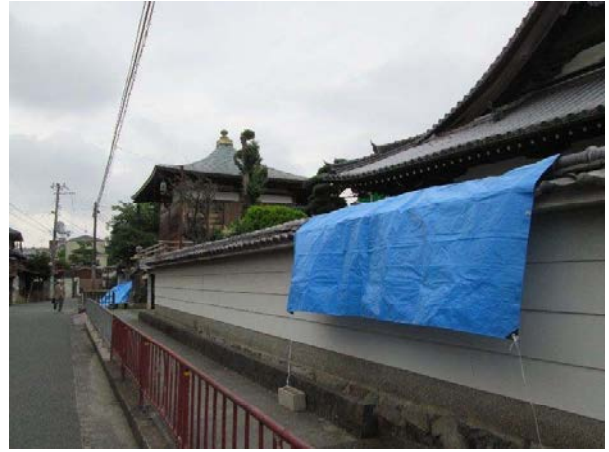
I-01\_02 妙徳寺  
屋根瓦の崩壊

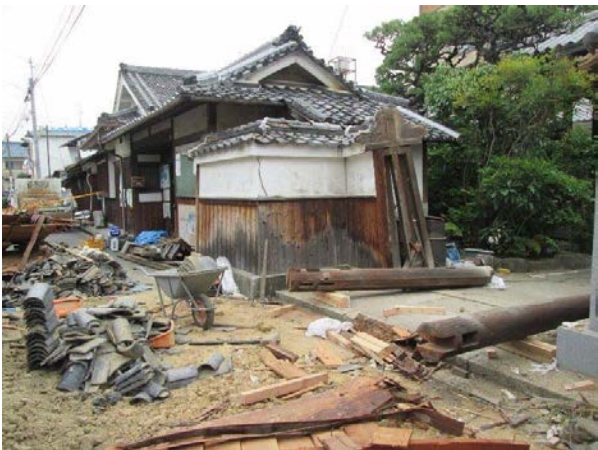
I-02\_01 浄教寺  
崩壊状況(右が北)

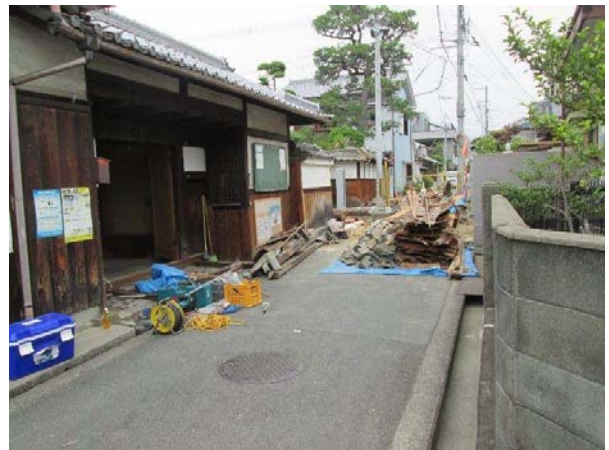
I-02\_02 浄教寺  
崩壊状況

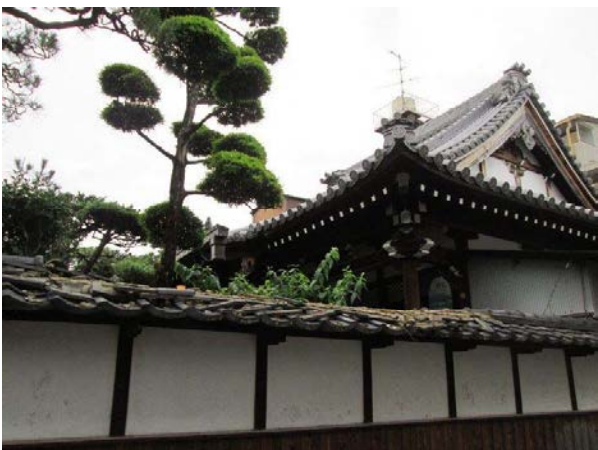
I-02\_03 浄教寺  
屋根瓦の崩壊

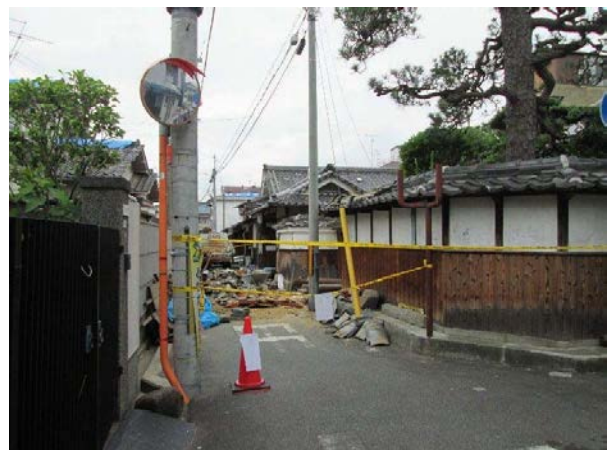
I-02\_04 浄教寺  
崩壊状況

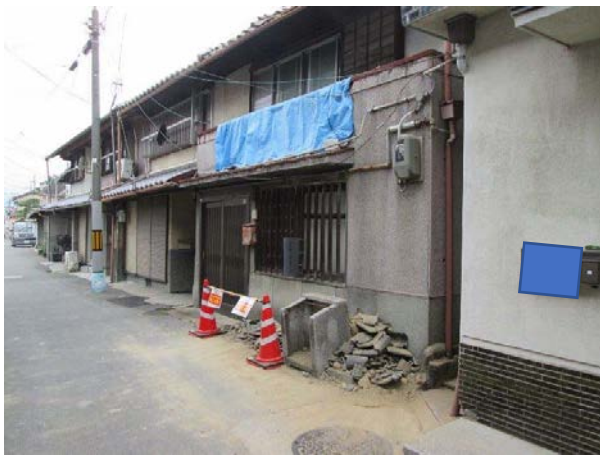
I-03\_01 上泉町  
屋根瓦の崩壊（右が東）

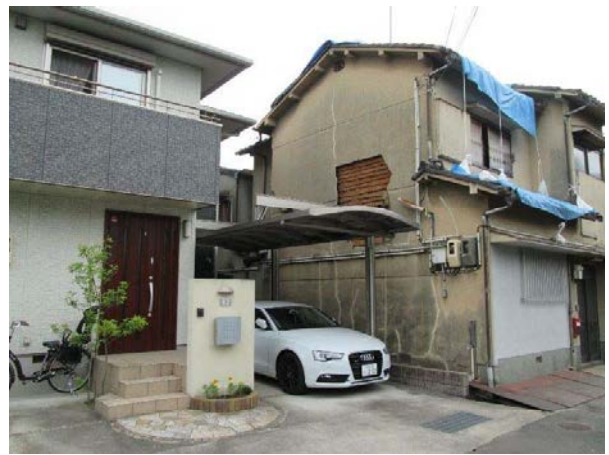
I-03\_02 上泉町  
屋根瓦の崩壊

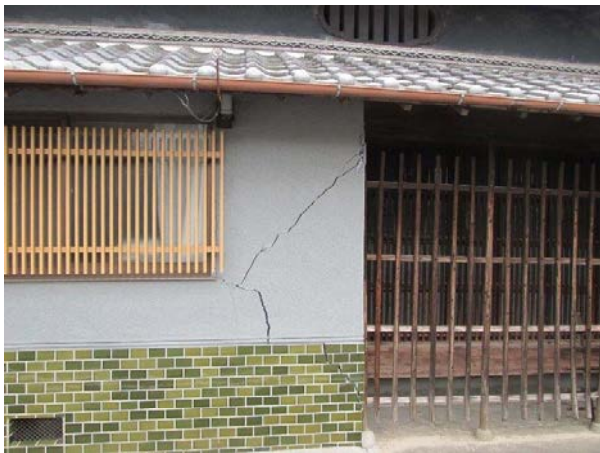
I-03\_03 上泉町  
民家のクラック

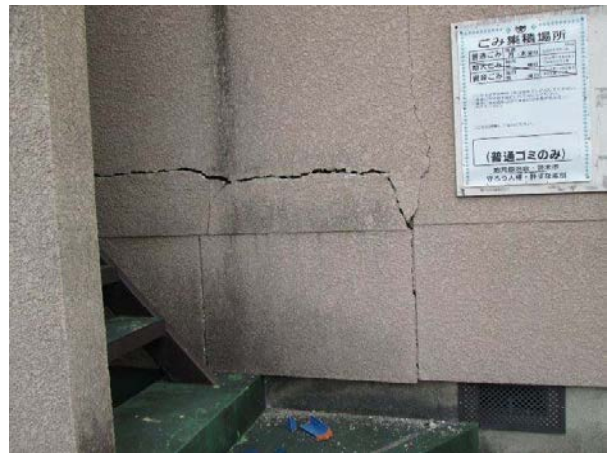
I-03\_04 上泉町  
アパートのクラック

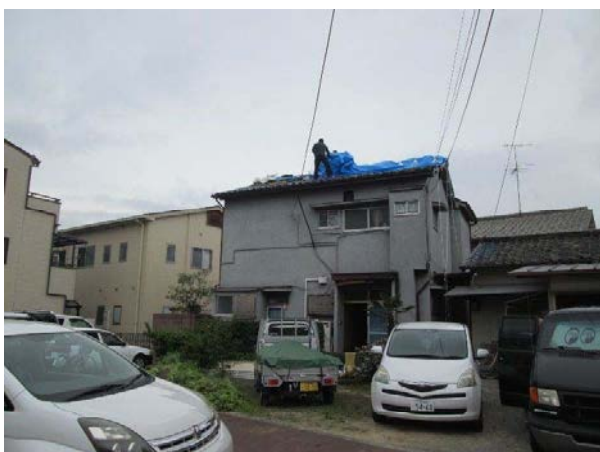
I-03\_05 上泉町  
屋根瓦の崩壊（右が東）

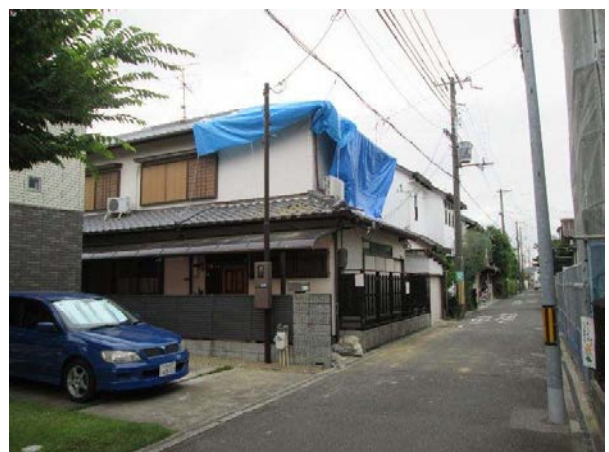
I-03\_06 上泉町  
屋根瓦の崩壊（奥が東）

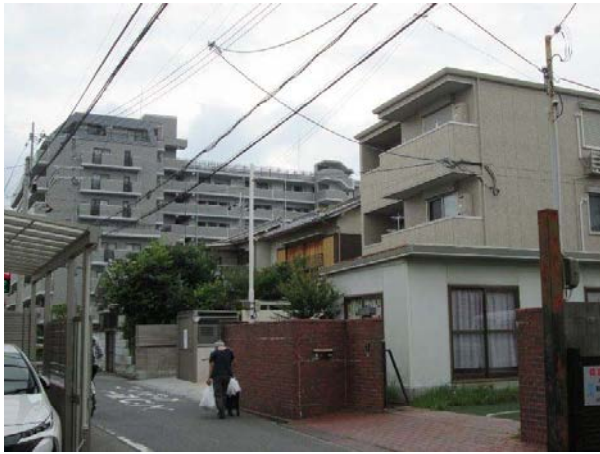
I-04\_01 片桐町  
屋根瓦の崩壊（右が東）

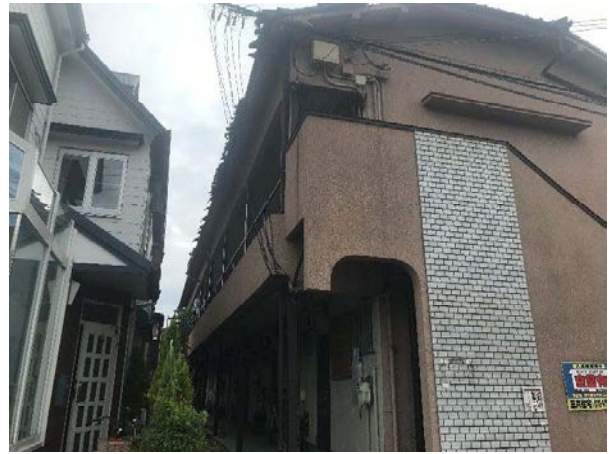
I-04\_02 片桐町  
屋根瓦の崩壊（建物手前側が東）

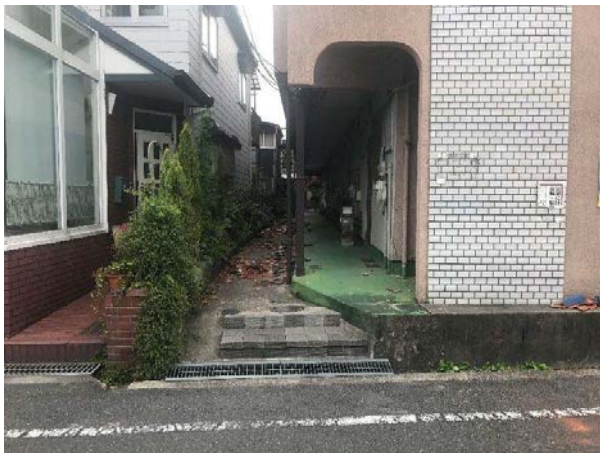
I-04\_03 片桐町  
屋根瓦の落下

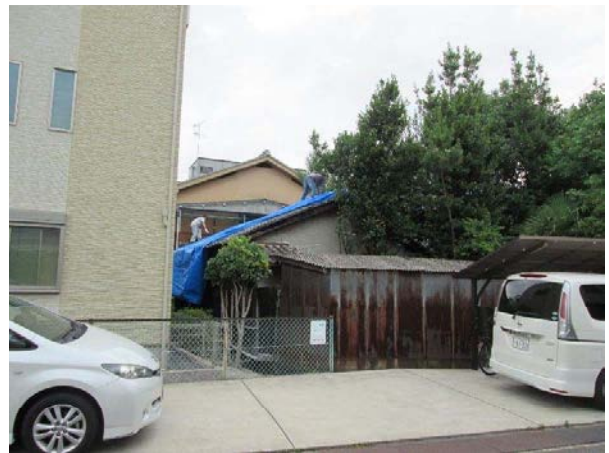
I-04\_04 片桐町  
屋根瓦の崩壊（手前側が東）

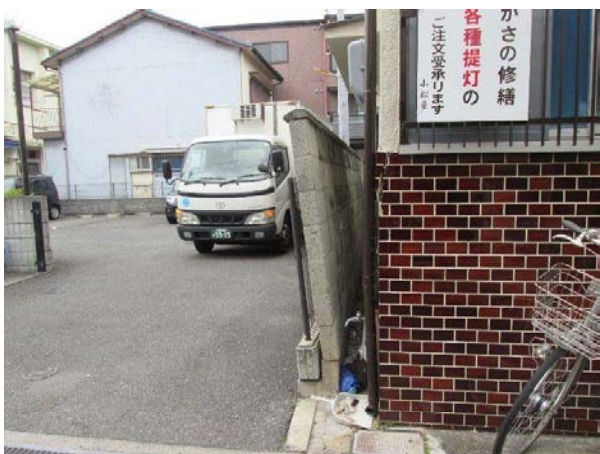
I-05\_01 宮元町  
ブロック塀の傾斜（手前側が東）

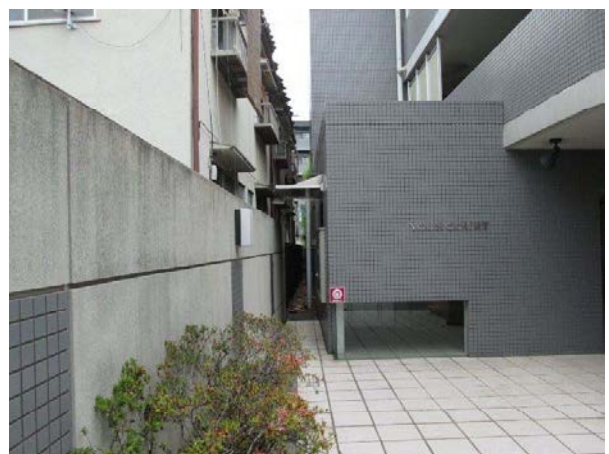
I-05\_02 宮元町  
屋根瓦の破損（手前側が東）

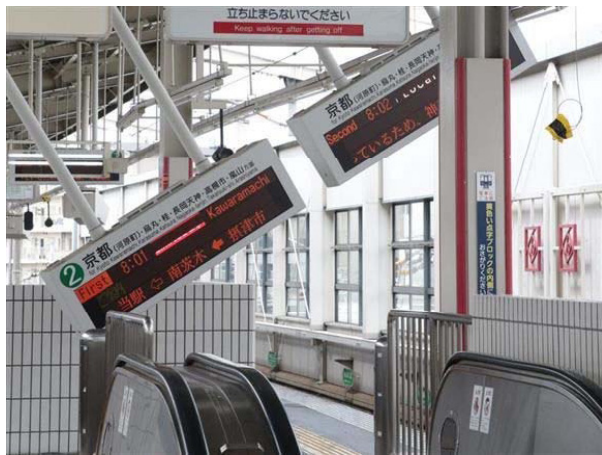
I-06\_01 茨木市駅  
電光掲示板落下 (HP より)

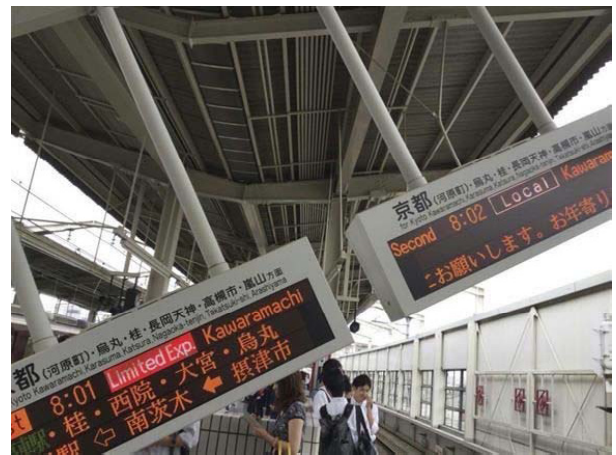
I-06\_02 茨木市駅  
電光掲示板落下 (HP より)

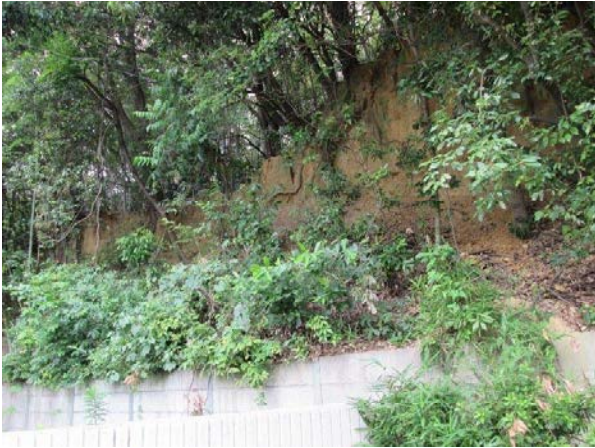
H-01\_01 香里園(避難勧告地域)  
落石、木の崩落の可能性あり(右が東)

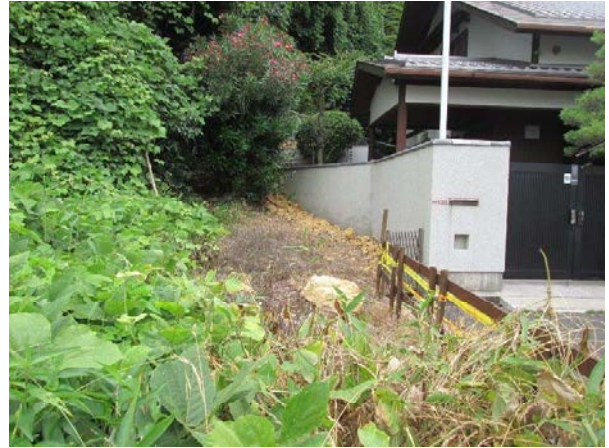
H-01\_02 香里園(避難勧告地域)  
民家の方向に落石

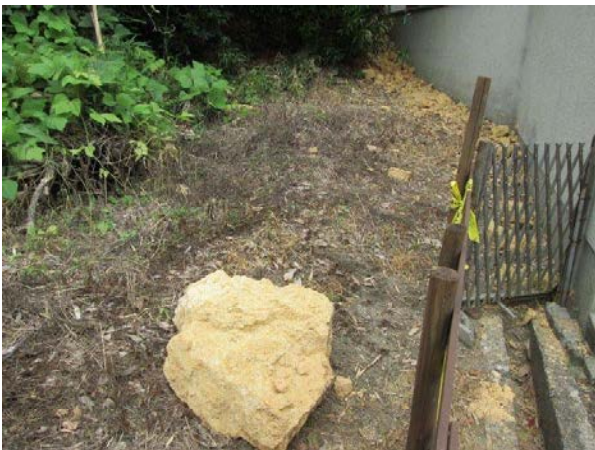
H-01\_03 香里園(避難勧告地域)  
落石

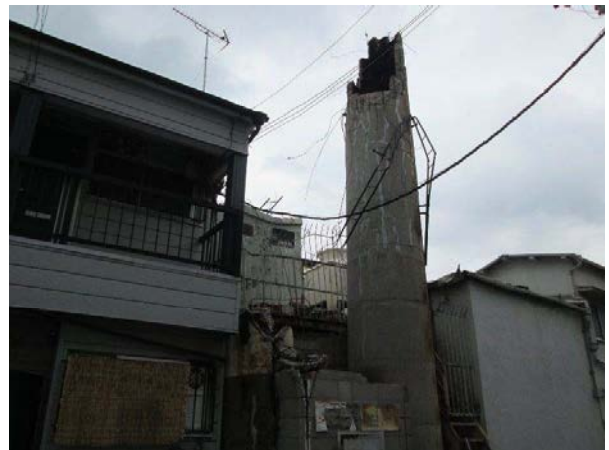
H-02\_01 平和温泉  
煙突の崩壊

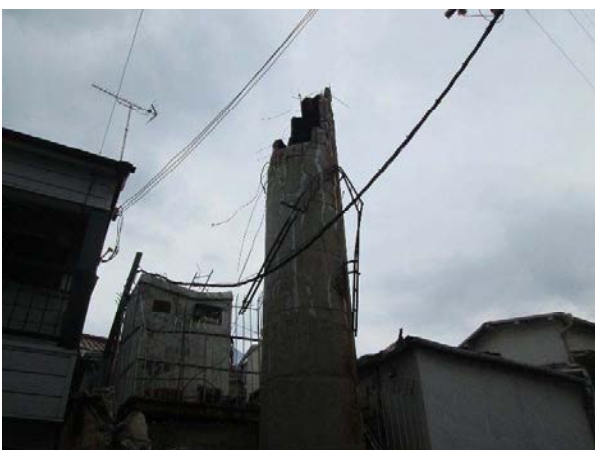
H-02\_02 平和温泉  
煙突の崩壊(拡大)

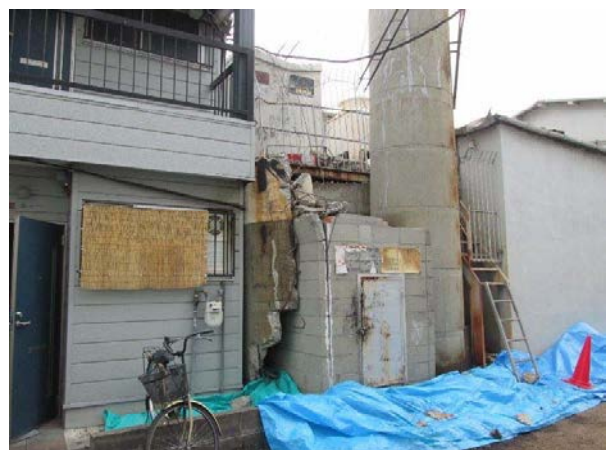
H-02\_03 平和温泉  
煙突落下状況

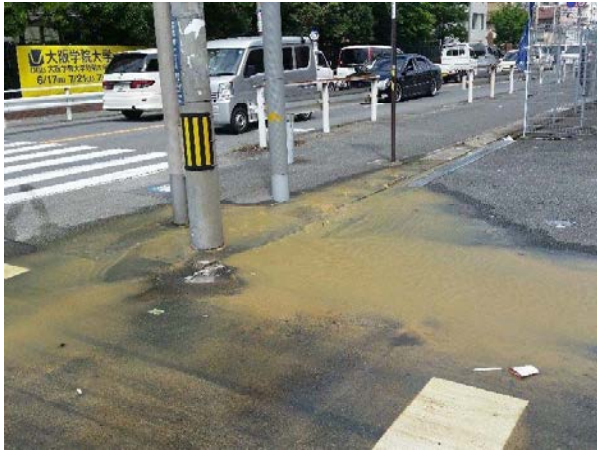
S-01

水道管破裂による浸水

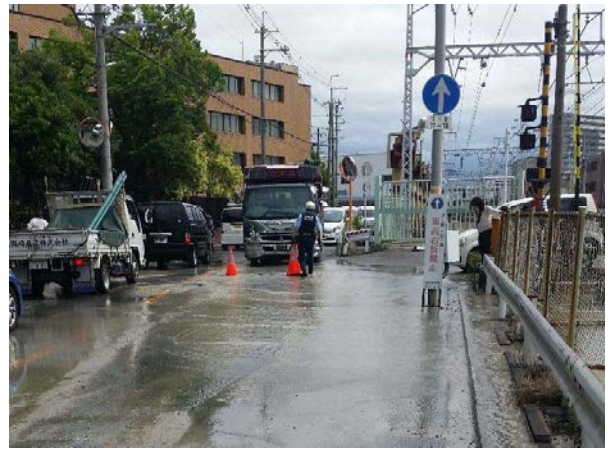
S-02

水道管破裂による浸水 2

※18 日 21 時頃に突貫工事中であった  
翌朝には復旧が完了していた

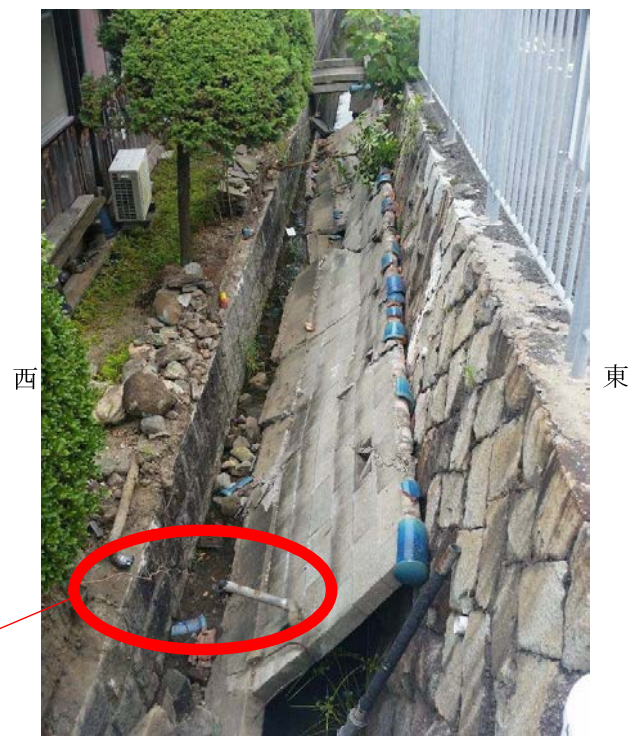
S-03

南北方向に延びるブロック塀倒壊
