平成 30 年 7 月 26 日

## 愛媛県の平成 30 年 7 月豪雨による被害状況調査

中央開発株式会社 西日本事業部

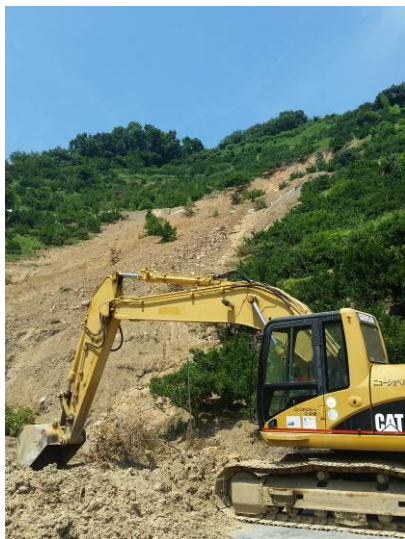
吉田町②は、国道 378 号北東側の斜面で発生した崩壊である。山腹の土砂化した強風化岩が崩壊し、道路に土石が流出した。崩壊深度は数m程度と推察される(遠望)。

国道 378 号の斜面崩壊

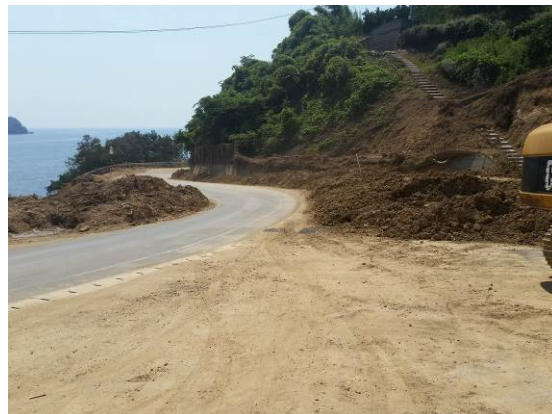
国道の土石は撤去済み

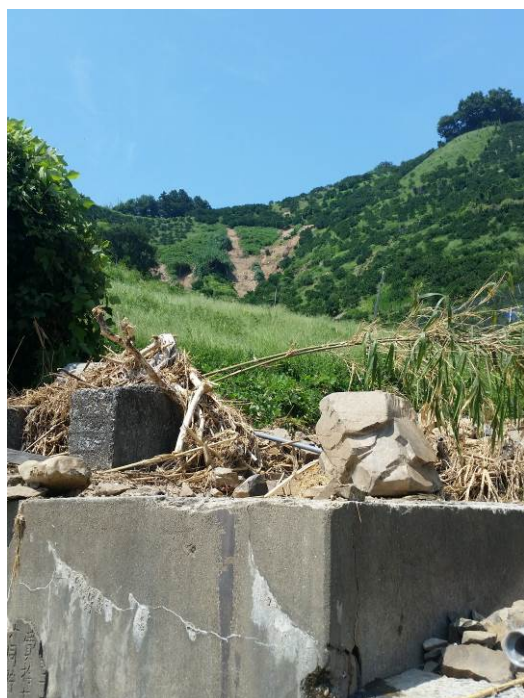
吉田町③は、国道 378 号北東側の谷部を土石が流下した災害である。国道からは、谷上流部に表層崩壊跡が確認されており、表層崩壊がトリガーとなり土石流化したものと推察される。

写真中央の表層崩壊(極表層)をトリガーとする土石流と推察される

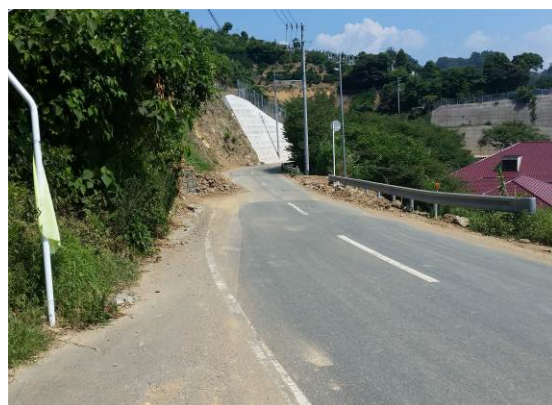
土石は国道を超えて海岸付近まで達した

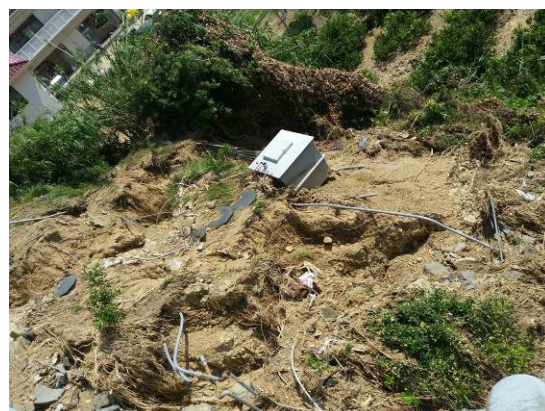
国道谷側に残存する崩壊土砂

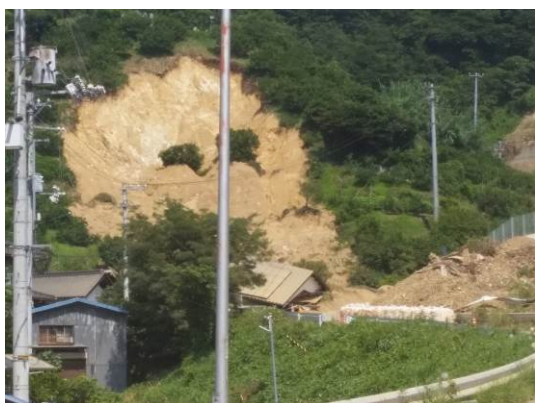
吉田町④は、県道の両側で崩壊が発生している。遠望では、滑落崖が 5m 程度で崩壊深が 10-20m 程度と推定される。崩壊土砂は家屋を巻き込み、海岸沿いの国道 378 号まで土砂が流下したようである。

県道北側の崩壊（遠望）

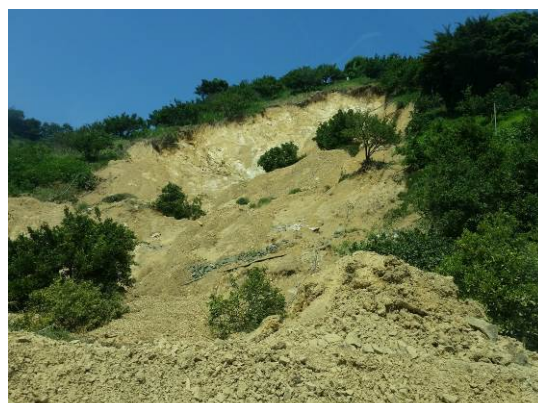
県道北側の崩壊（近傍）

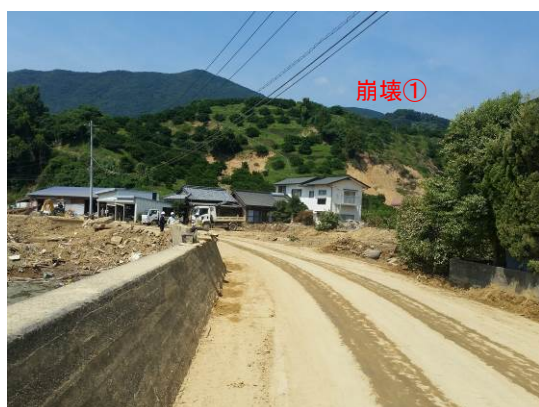
これらの崩壊地は、崩壊面は茶褐色の土砂状風化岩が露出しており、崩壊土砂も砂～シルトが主体である。遠望によると、崩壊深は数m程度と推定され、表層の強風化土砂の崩壊と考えられる。

崩壊①（遠望）

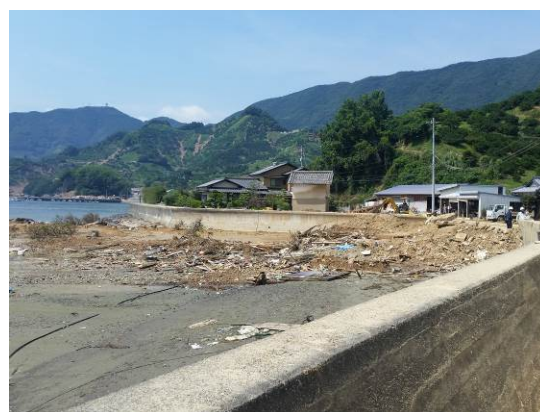
崩壊土砂は雨水とともに流下し、家屋のある低地を経て流下している。崩壊①②では、崩壊土砂が海岸から数十m海側まで至っている。

崩壊①②の流下土砂-2

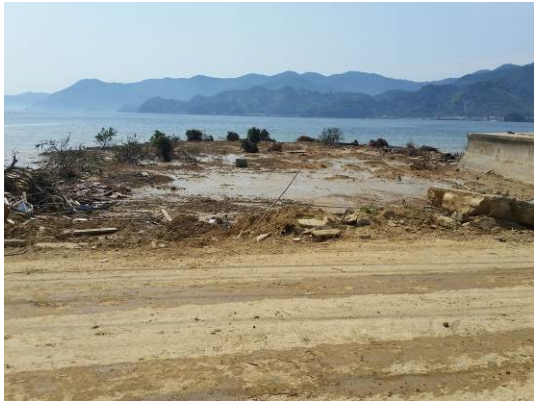
崩壊①②の流下土砂。  
国道⇒海方向を撮影。

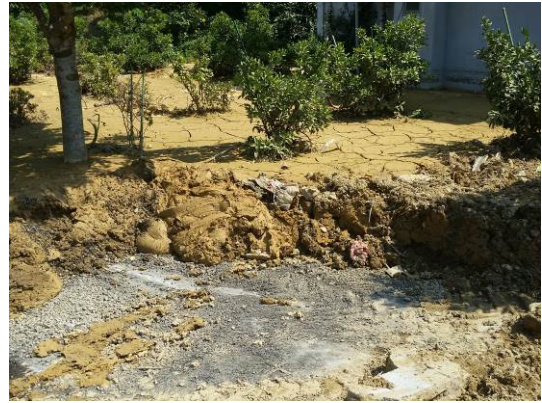
庭に流れ込んだ崩壊①②の土砂。  
茶褐色のシルト～砂で細粒。

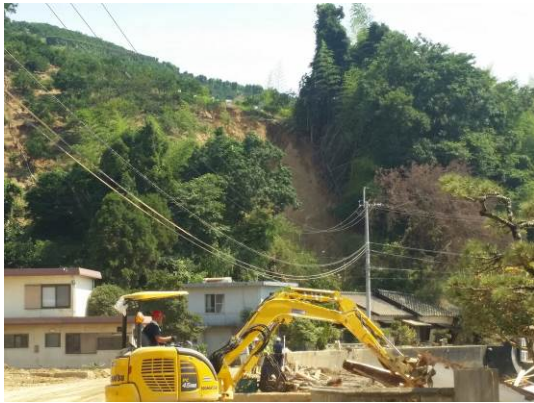
崩壊③は、急傾斜対策としての擁壁と落石防止柵が施工された斜面直上で、尾根部から崩壊が発生し家屋を倒壊させた。擁壁範囲の詳細は倒木で確認できなかったが、擁壁脇からの土砂落下ではないかと推察する。

崩壊③：遷急線付近からの崩壊  
擁壁の脇から家屋に土砂が流入

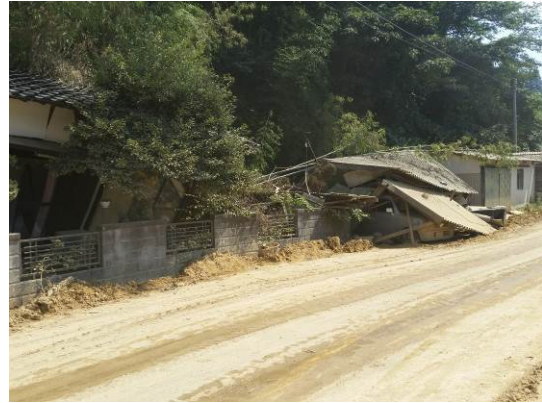
崩壊③で倒壊した家屋

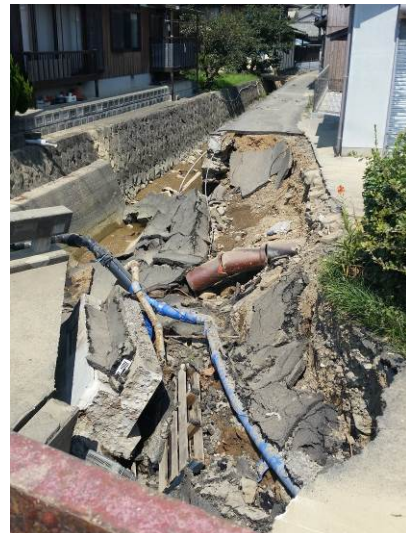
国道 387 号，県道 271 号の交差点やや西の小  
河川。護岸部の浸食と橋の破壊。  
仮橋が施工されている。

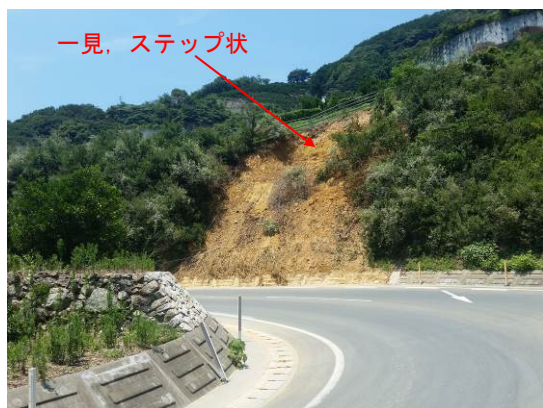
県道 45 号の九十九折道路の切土斜面の崩壊である。表層の強風化土砂が崩壊し道路に流下したものである。上部がシルト状の風化岩、下部が砂状の風化岩で、上部の崩壊深が下部よりも厚い。

明浜町①の表層崩壊の遠景

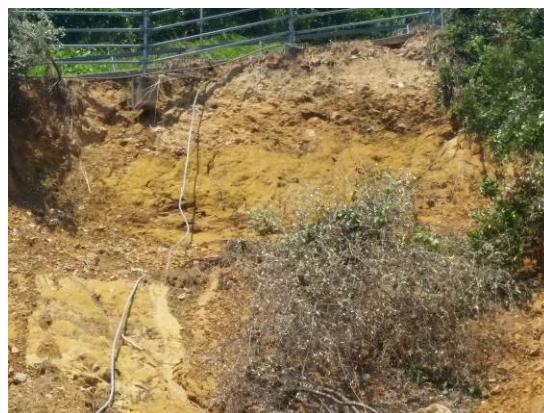
明浜町①の近接

上部の細粒土の崩壊深が厚い。

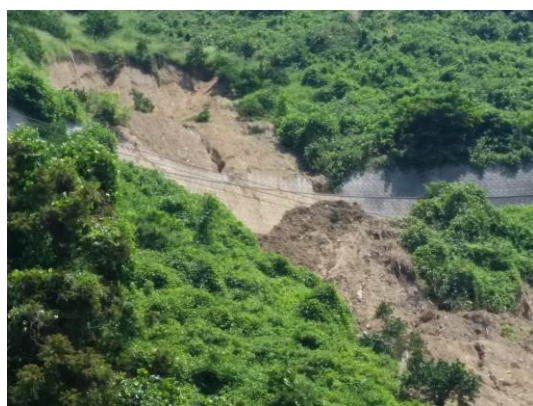
国道 387 号の玉津隧道の西側坑口上部斜面の崩壊である。暗褐色の崩壊土砂が堆積しており、崩壊面も同様な土砂である。上部の道路は破損していないようで（遠望）、極表層の表土に近い土砂が崩壊したものと推察される。

明浜町②の表層崩壊の遠景

表層の土砂が道路を乗り越えて海岸付近まで達したようである。

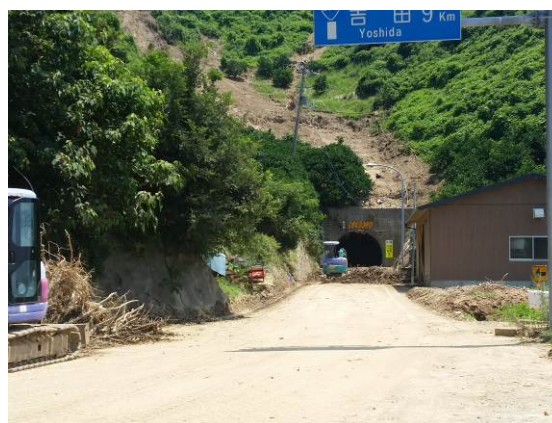
明浜町②の末端

暗褐色の崩壊土砂が堆積

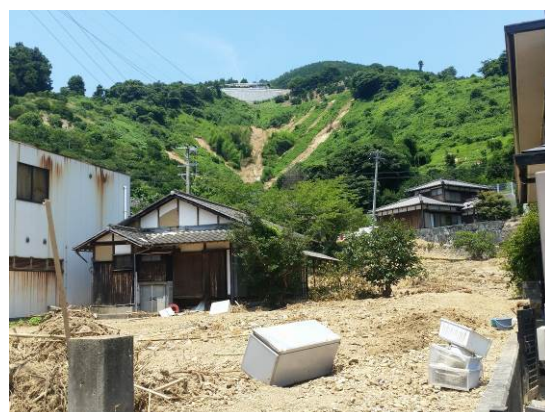
民家に流れ込んだ土砂。

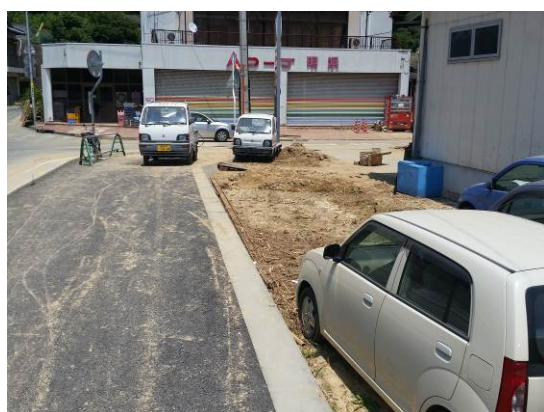
谷直下の低地  
褐色の土砂が残存。

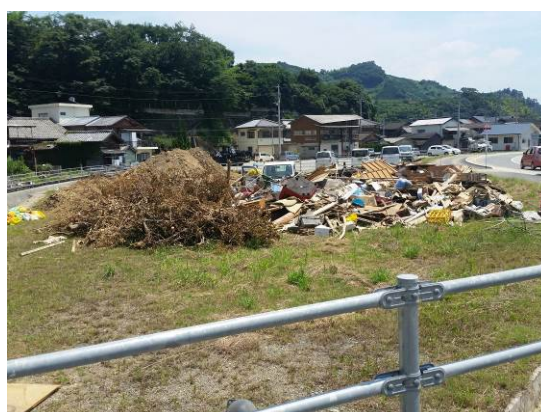
流末付近に積み上げられた残骸

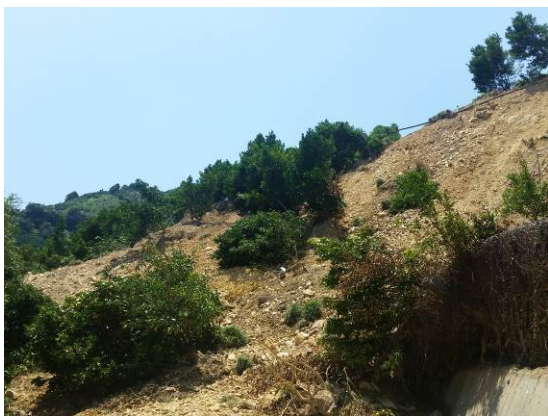
中学校裏山の表層崩壊である。山が低かったこともあり土砂量は少なく，中学校校舎までは至らなかったようである。当該斜面は，下ノ谷地区急傾斜崩壊危険区域に指定されている。

中学校裏の表層崩壊  
崩壊深は浅い。

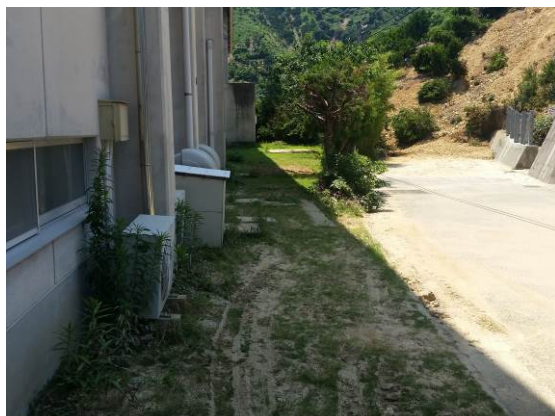
中学校校舎までは土砂が至っていない

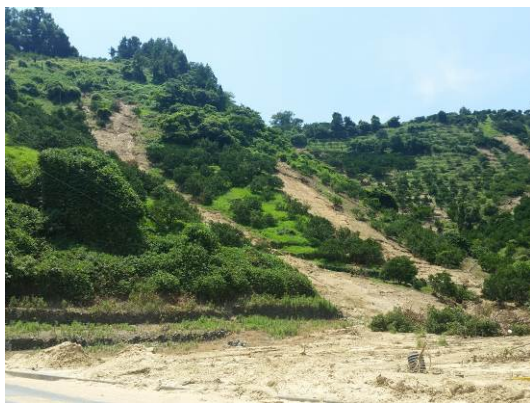
極表層の崩壊で，強風化土砂が薄く崩壊している。1箇所の崩壊規模は小さいが，複数の崩壊が発生しているため，崩壊土砂量は多かったと推定される。現在も低地部に土砂が残存している。

明浜町西側斜面の表層崩壊

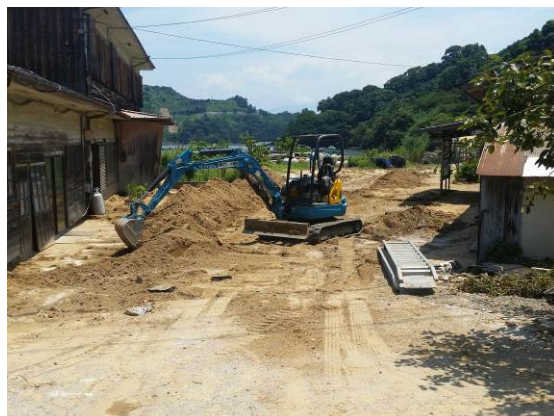
表層崩壊の残存土砂

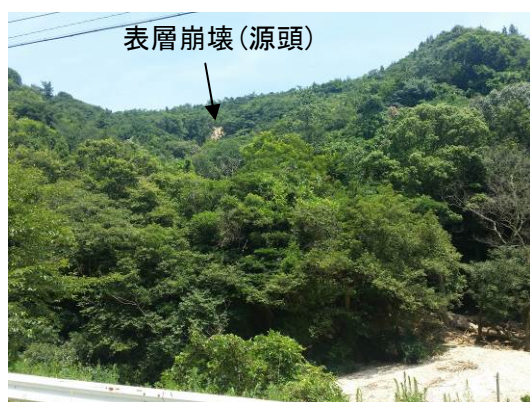
大島①は斜面の山頂付近で発生した表層崩壊が土石流化したものである。土石流堆積物はため池にも流入している。下流域への流下範囲はせまい。

土石流溪流の全景

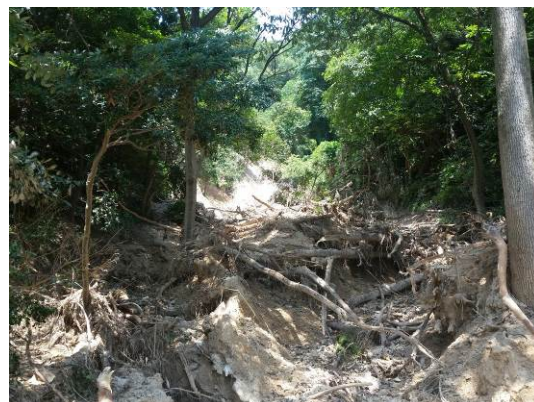
土石流溪流の末端

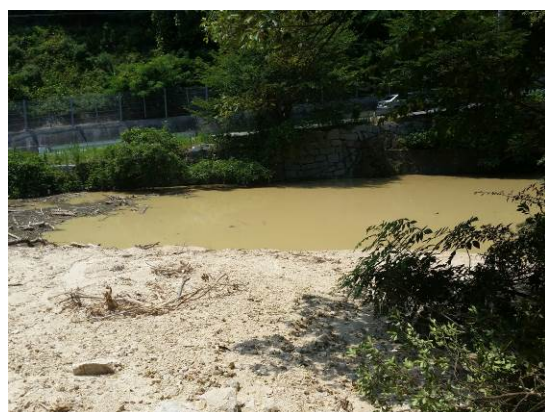
ため池に土砂が流入

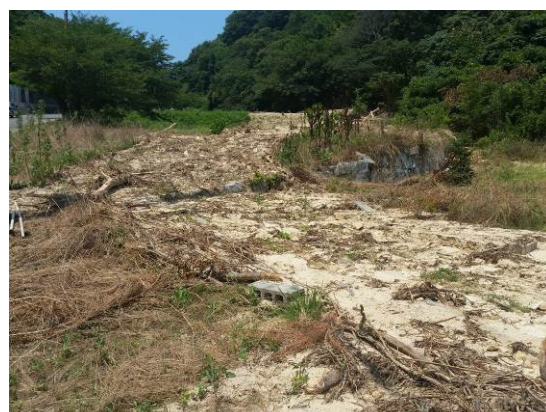
主谷を流下した土石流跡

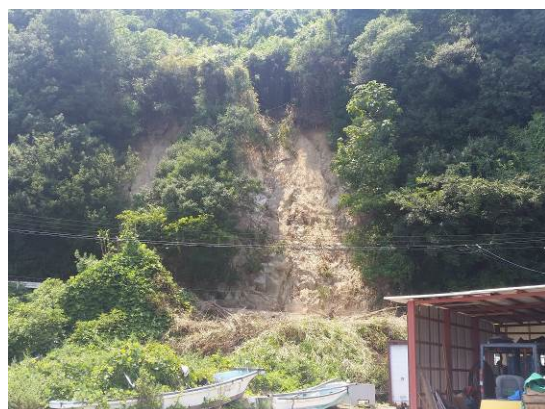
大島①の周辺や海岸沿いでは幾つかの表層崩壊が発生している。海側の表層崩壊は、崩壊面には CL-CM 級の弱風化岩が露出しており、表層の薄いマサ状風化岩の崩壊である。

大島①東側、海岸沿いの表層崩壊

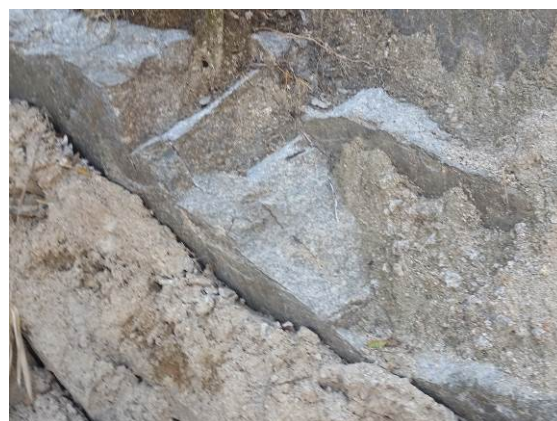
表層崩壊面の近接写真

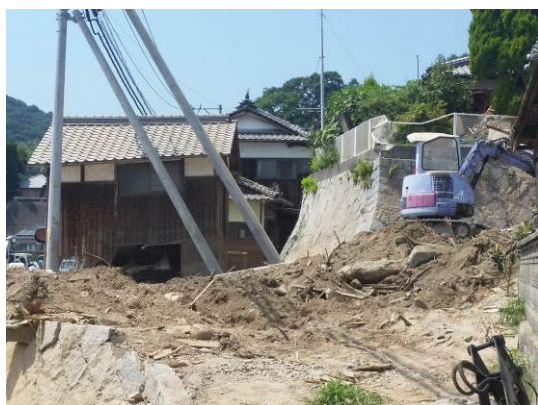
大島②は、谷地形上流側の道路付近の表層崩壊がトリガーとなり発生した土石流である。土石流は家屋を巻き込み、海岸まで達している。

土石流の末端部。家屋倒壊。

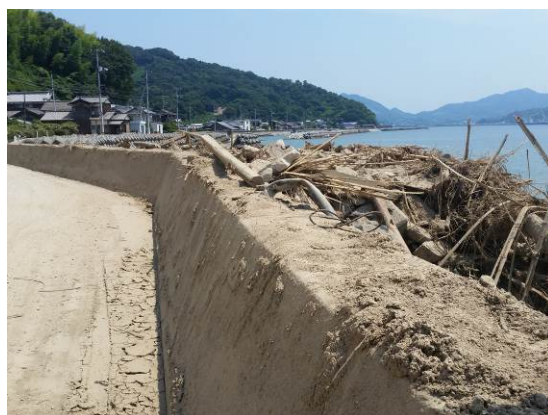
土石流溪流の末端の海岸側

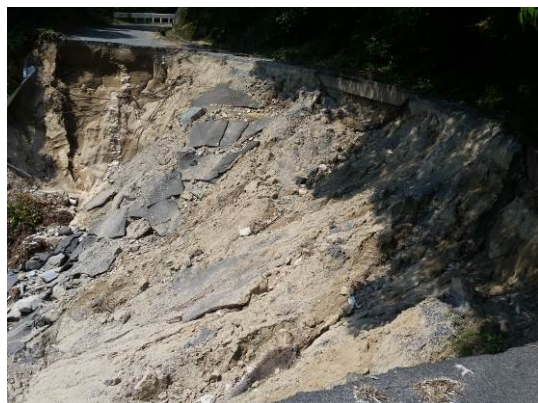
源頭①の状況

道路は全て崩壊。

写真奥側に垂直方向の石英脈が入った D 級風化花崗岩が確認できる。

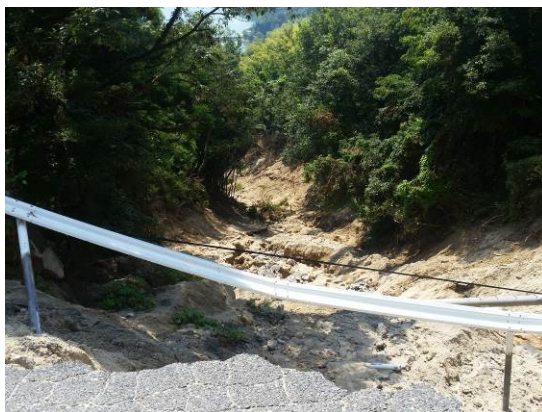
源頭①から溪流。

コアストーン混じりのマサ土が残存。

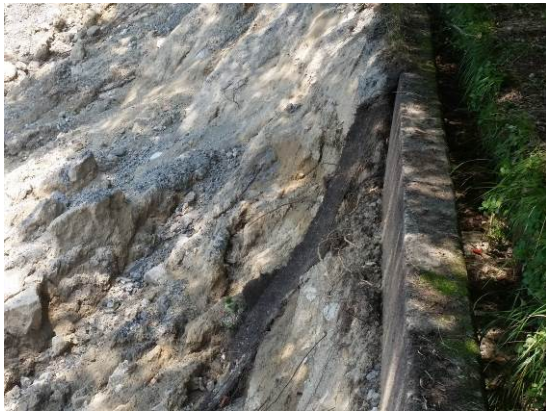
源頭①の近接写真

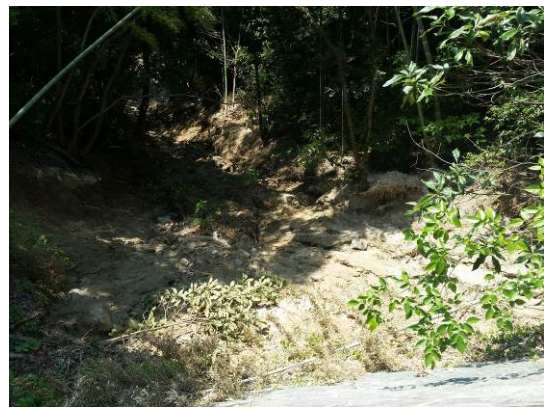
源頭②を下流側に撮影。

道路には亀裂があるものの道路下から崩壊が発生

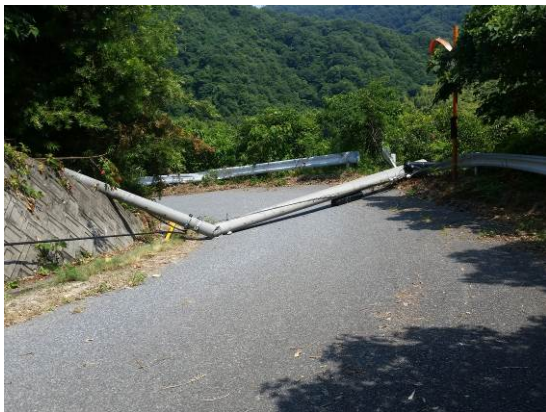
林道沿いの電柱が倒壊  
根元から折れている。原因不明。風？

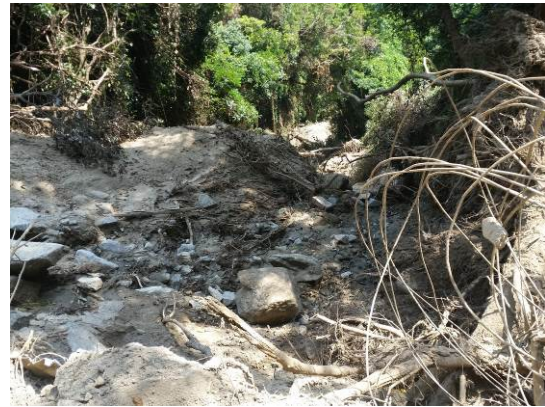
林道を横切る谷の土石流跡  
(林道下流側を撮影)

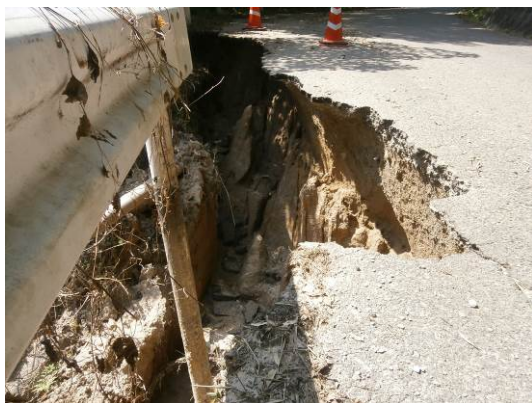
なお、林道沿いは道路の崩壊が確認された。また、土石流渓流の下流側渓流では砂防堰堤が建設中である。

林道の崩壊

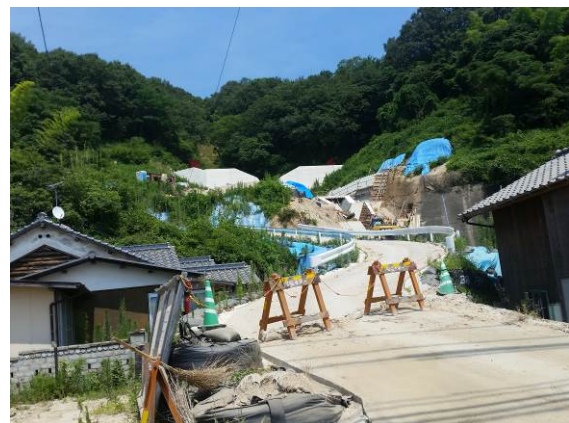
建設中の砂防堰堤

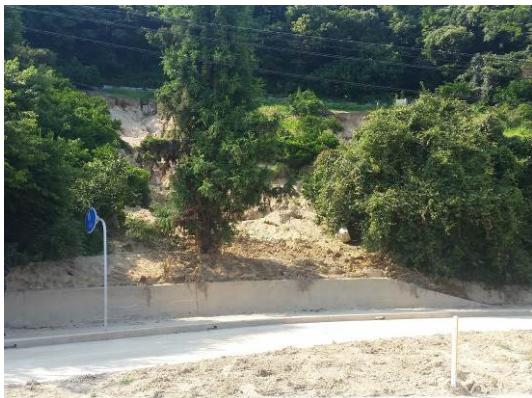
伯方島①は、花畑にしている道路脇の緩斜面の表層崩壊である。道路に土砂が流出した跡がある。斜面の土質は崩積土か盛土と考えられる。

道路脇緩斜面の表層崩壊

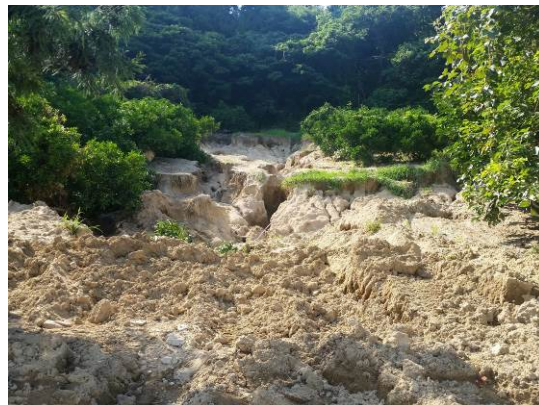
白色化したマサ土が分布し、ガリ浸食が発達

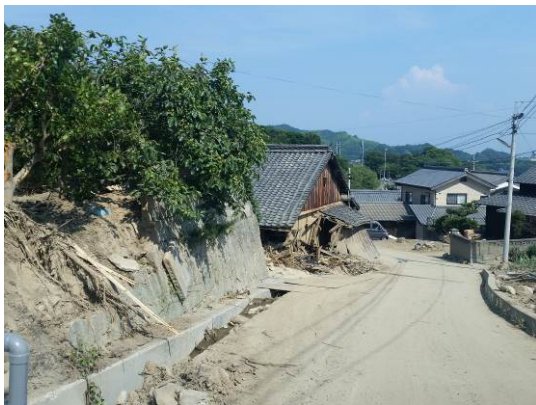
伯方島②は、土石流の被害地である。土石流による家屋被害が確認された。復旧対策が進められているため、源頭には行けなかった。

土石流被害とみられる家屋破損

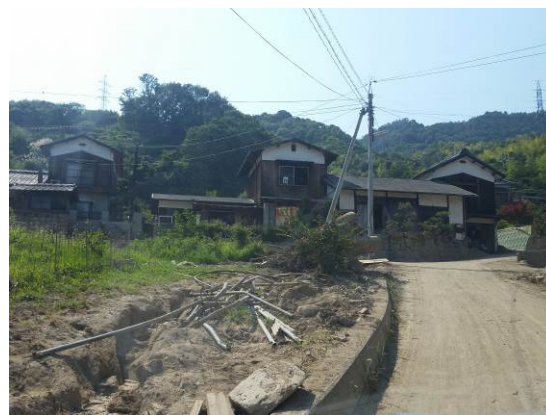
道路及び周辺の土地には土石流跡とみられる土砂が堆積

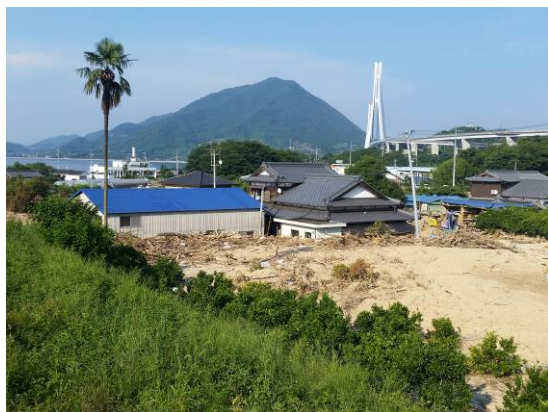
(二)戸板川水系戸板川では土石流が発生した。流域は土石で埋積され、流末の家屋が被災した。家屋は崩壊したが、二名が救助され死者は発生していない。今回の調査では、源頭までの確認はできなかった。また、戸板川北側の井口川水系では、河道閉塞が報告されているが、今回の調査では確認できなかった。

戸板川の土石流被害。  
下流側を撮影。

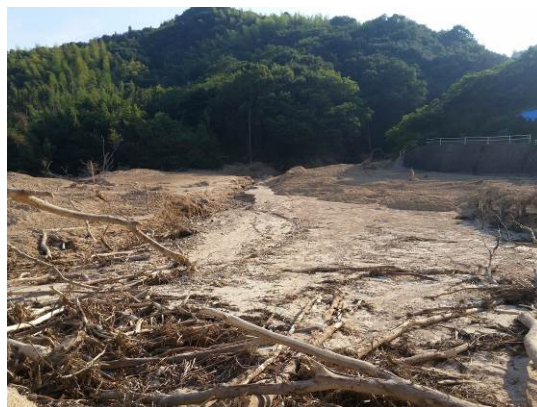
戸板川の土石流被害。  
上流側を撮影。

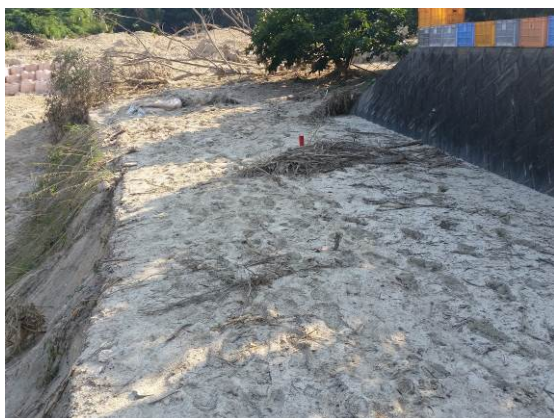
戸板川左岸の土石流堆積物。  
巨礫は少ない。白灰色のマサ土主体。

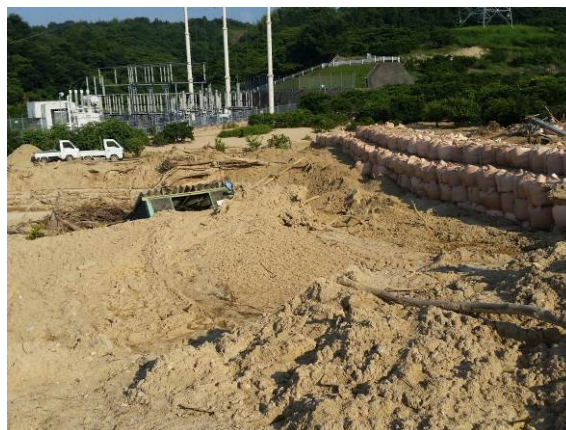
戸板川主流路の土石流堆積物。  
褐色系のマサ土主体。巨礫は少ない。

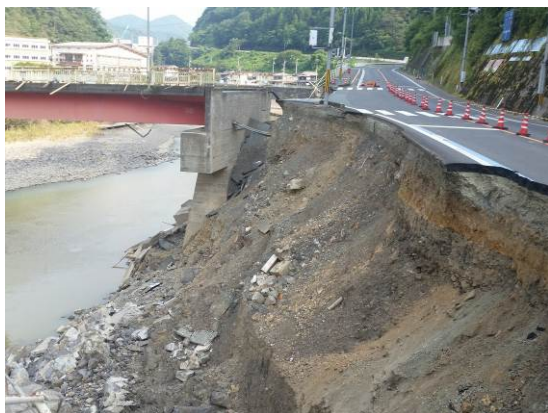
国道 197 号から県道 32 号に至る橋梁付近で洗掘により、橋台裏込めと道路が浸食され崩壊していた。

道路と橋台部の洗掘

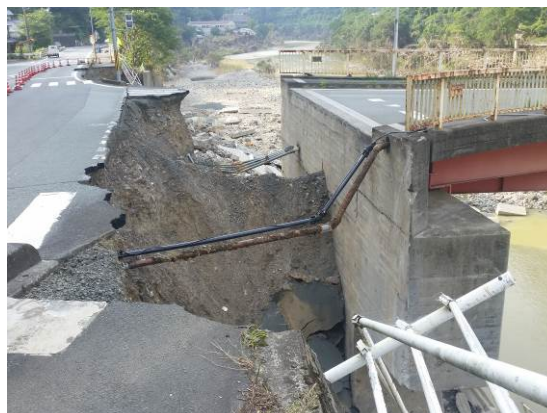
橋台裏込めの洗掘

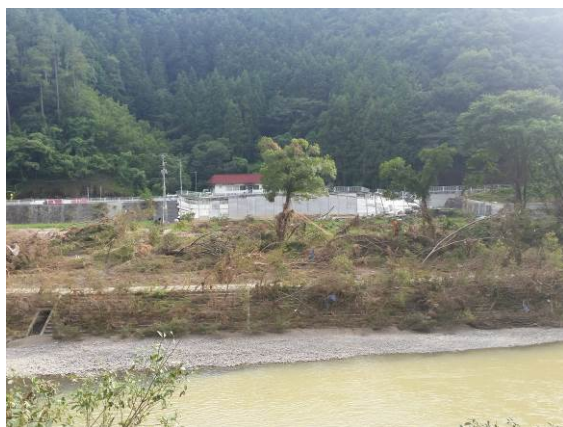
国道 197 号の軽量盛土が破壊されている。道路通行止めのため、対岸からの確認しかできなかった。

軽量盛土の浮き上がり箇所

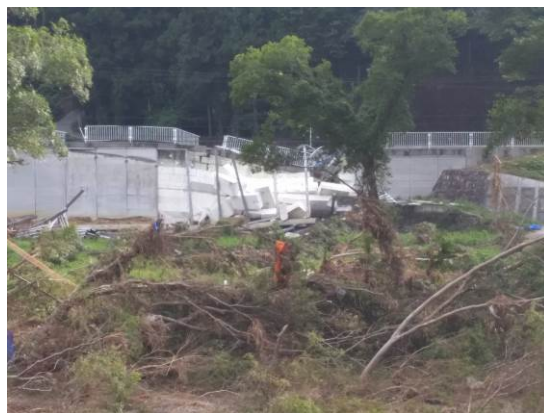
拡大写真

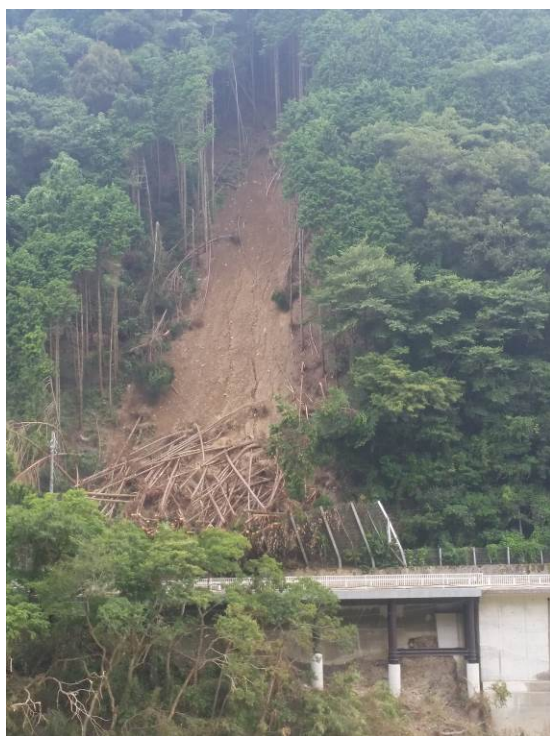
また、鹿野川ダム下流の国道 197 号沿いでは、1 箇所で斜面崩壊箇所が確認された。

軽量盛土の浮き上がり箇所  
の下流側の崩壊地

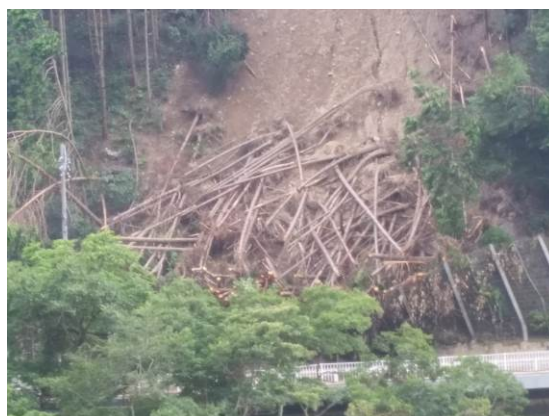
崩壊地の拡大

自動車が通過しており、応急対策は講じられた模様
