令和5年(2023年)石川県能登地方 を震源とする地震（仮称）

報 告 書

中 央 開 発 株 式 会 社

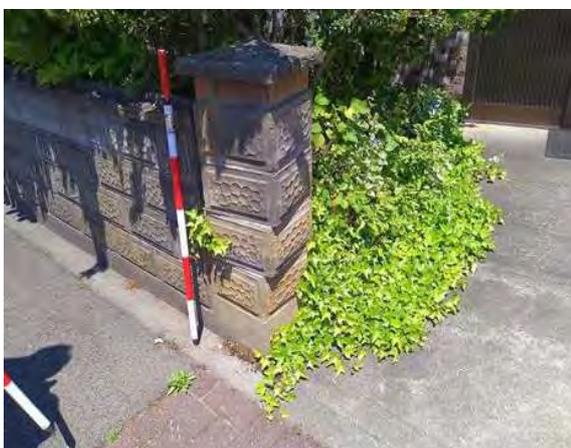
ブロック塀が回転している

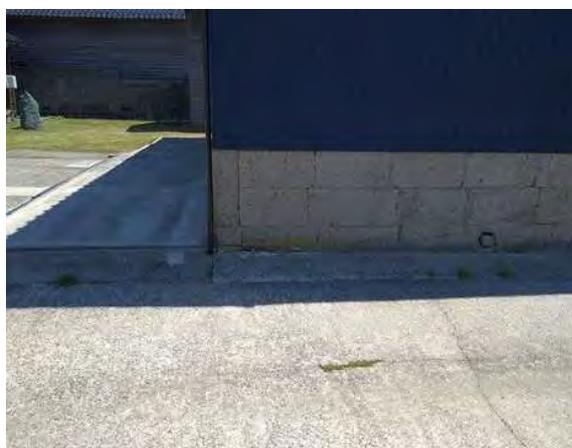
大谷石ブロック亀裂

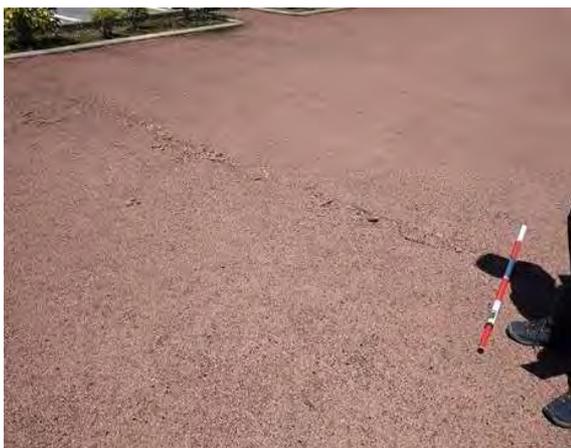
道の駅の歩道。亀裂。

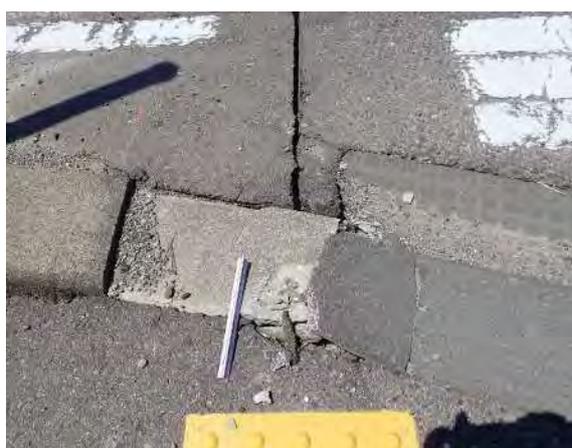
道路開口クラック

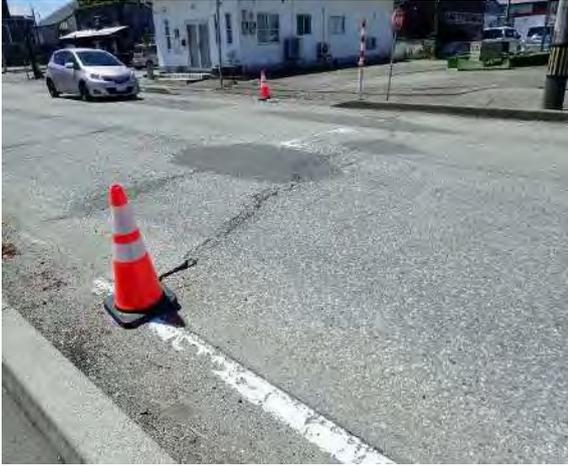
道路亀裂。圧縮を受け盛り上がる

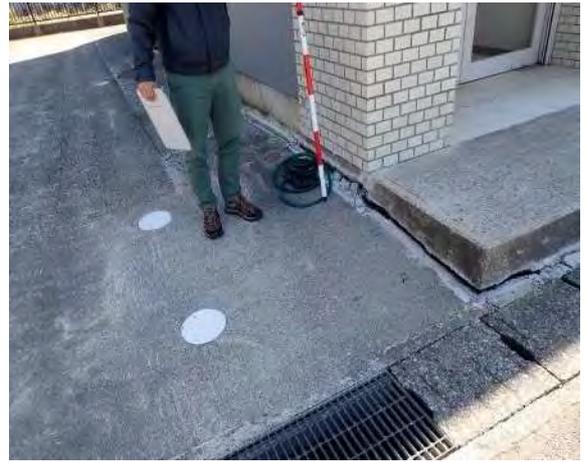
建物基礎周辺の沈下

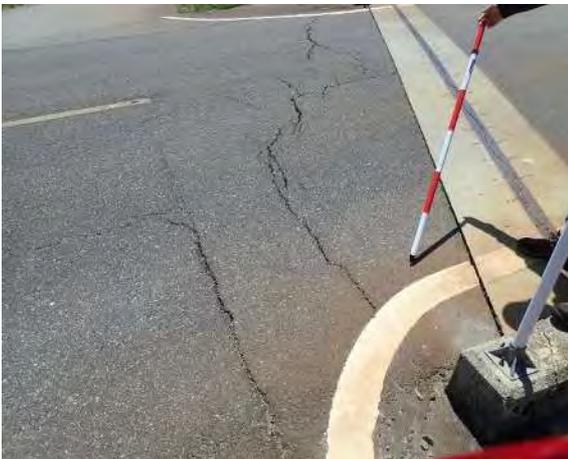
道路亀裂

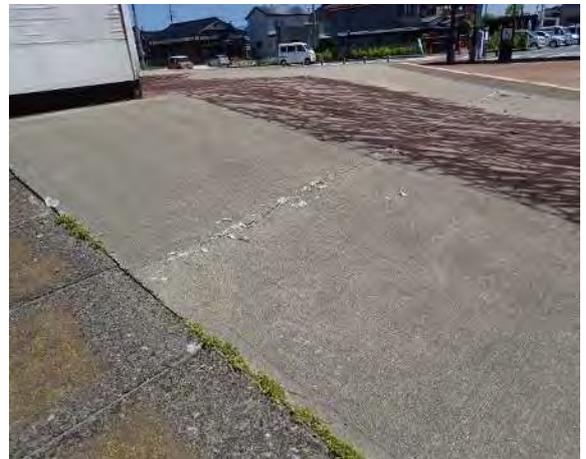
道路亀裂

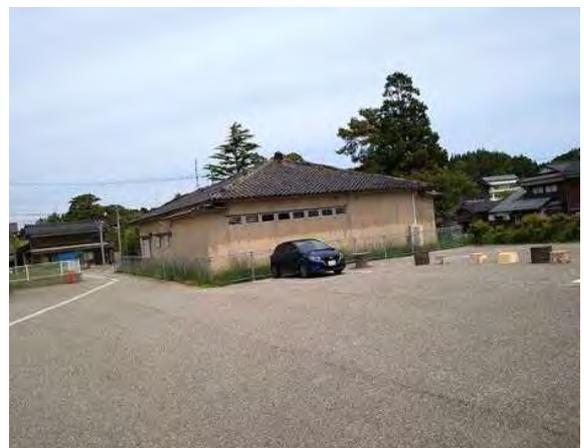
警察署の屋根破損。駐車場のアスファルトには特に顕著な変状なし。

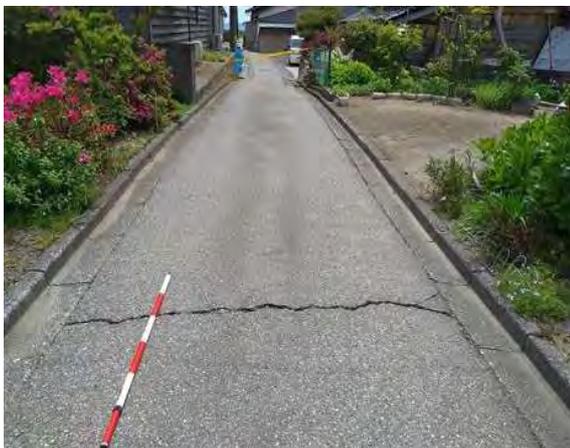
海側に傾斜し、道路に亀裂。元々盛土地形と推測。  
周辺家屋に損害。

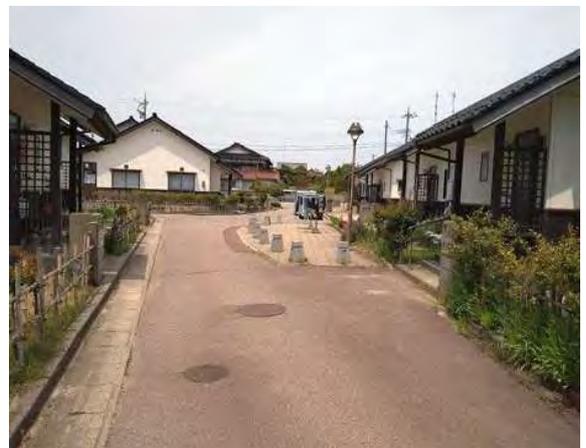
盛土造成地。道路面には海岸と平行に亀裂あり。  
両側の家屋変状が大きい。

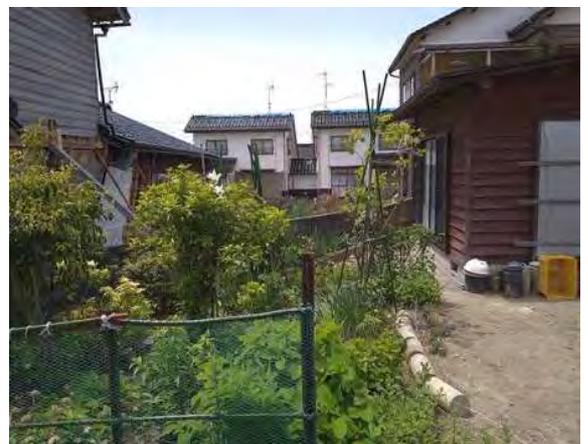
切り盛り境の家屋変状。上盤側は比較的影響は  
少ないように見える。

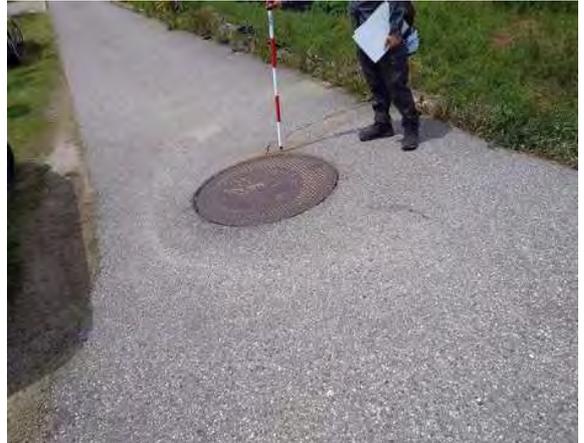
マンホールの浮き上がり。  
その周辺が 10cm 以下。

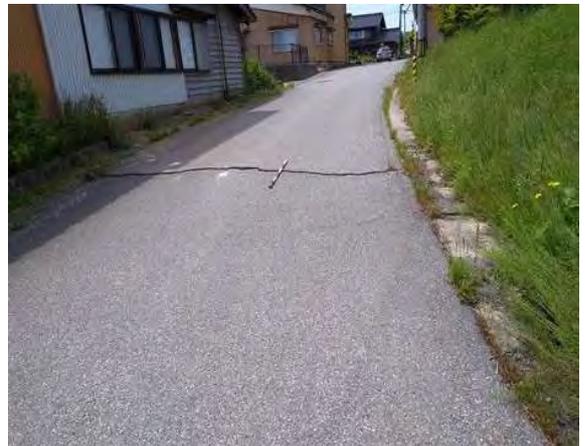
道路亀裂。川側に下がっている。段差数 cm。

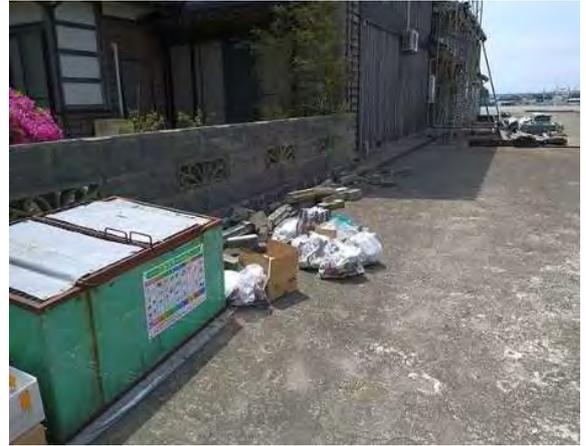
ブロック塀頭部落下(無筋部と推定)

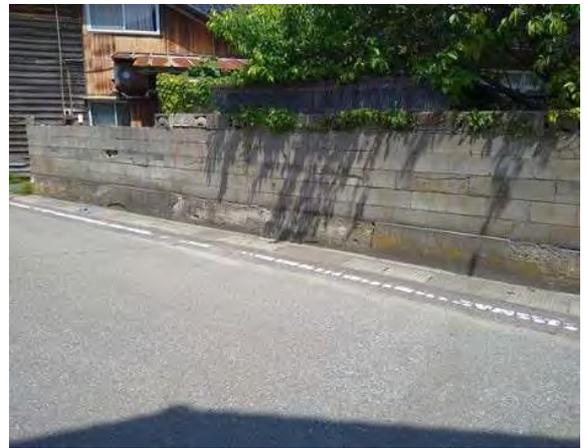
ブロック塀水平亀裂

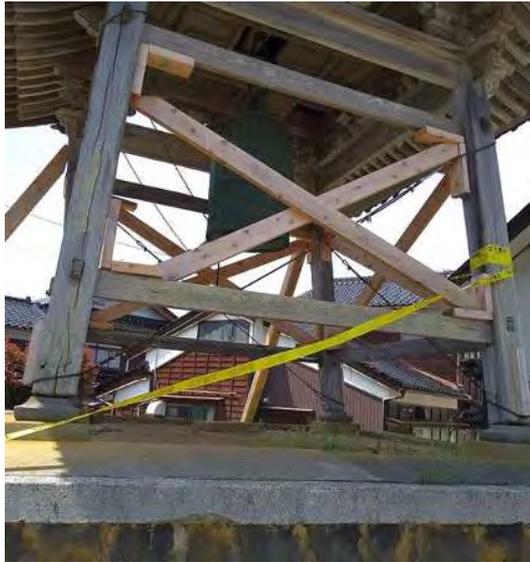
鐘楼破損状況。基礎からのズレ。  
倒壊防止対策がされている。

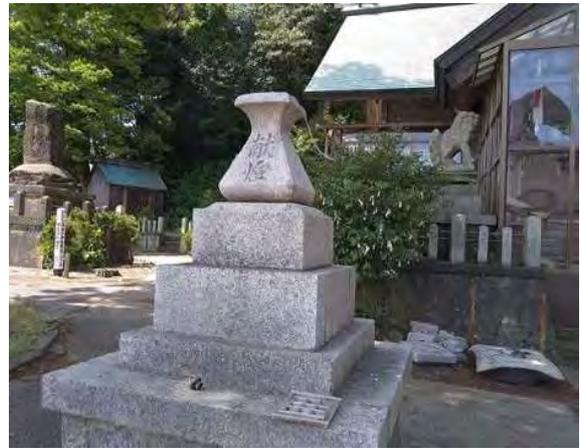
灯籠の倒壊

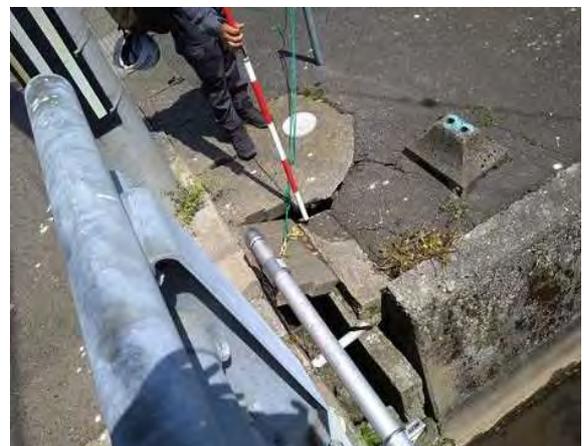
橋梁護岸アスファルト側沈下破損。  
地震前からの影響も大きい。

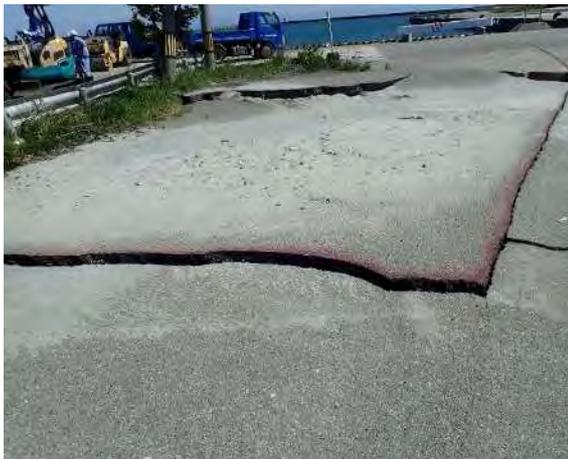
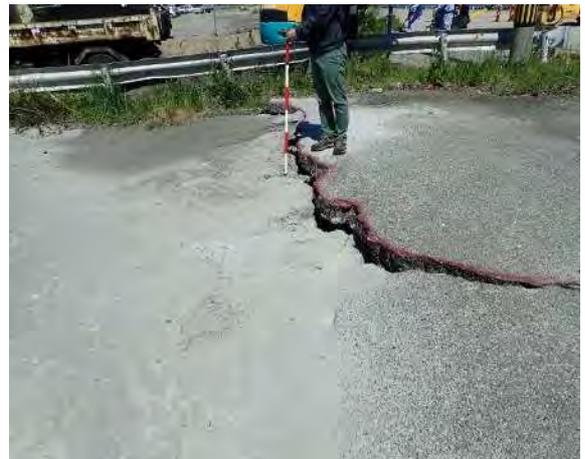
道路に開口亀裂。噴砂が見られる。

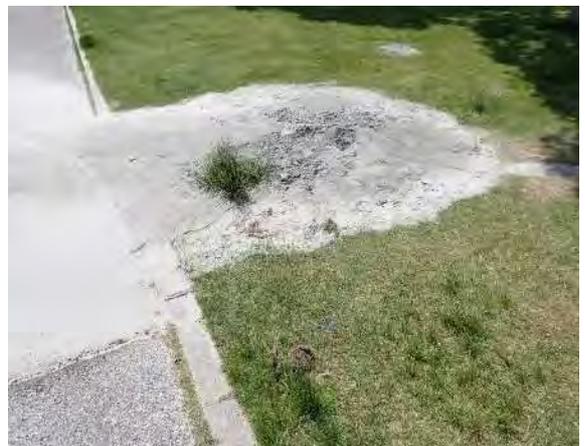
噴砂。砂は細粒。

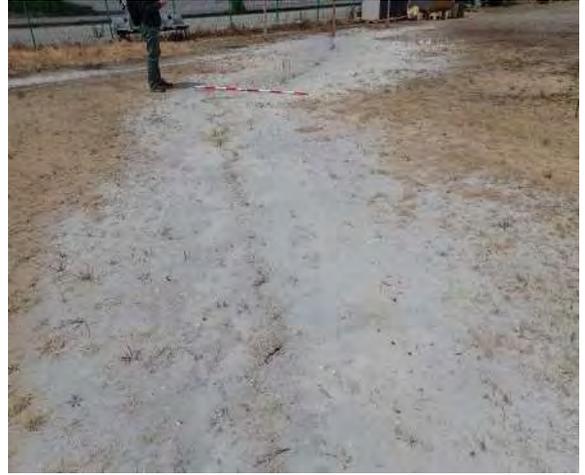
長さ 20m の開口亀裂と噴砂

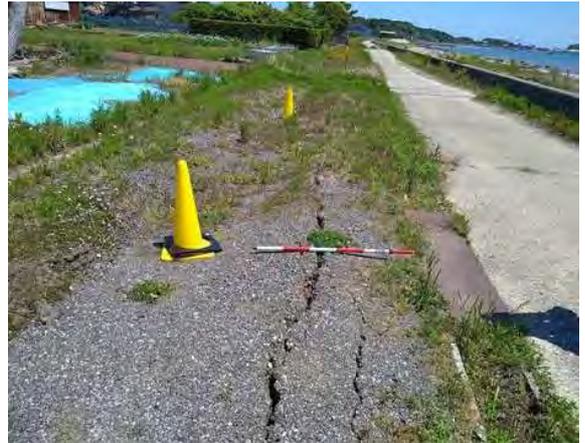
堤防背面のアスファルトに亀裂、沈降。  
堤防に変状なし。

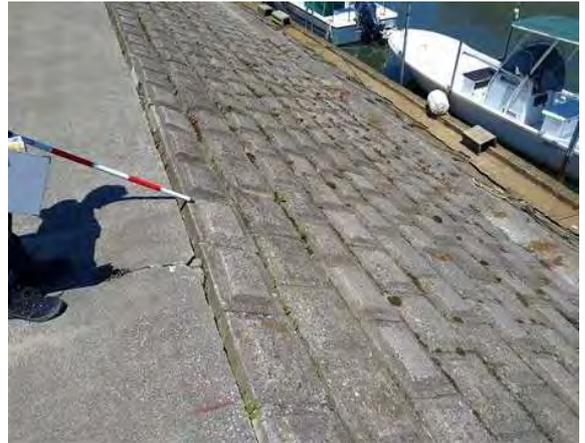
コンクリートブロック護岸の  
下方へのズレと開口約 10cm

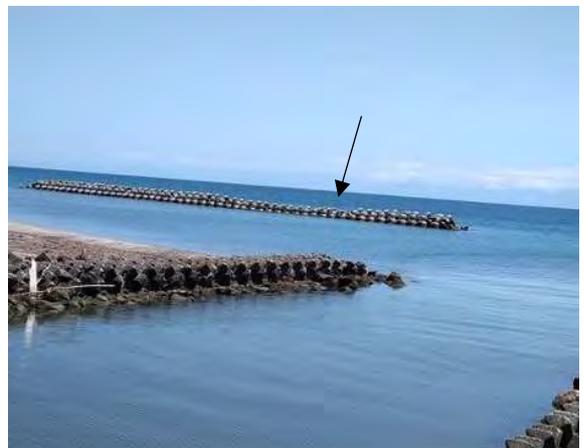
沖消波ブロックの沈下と推定

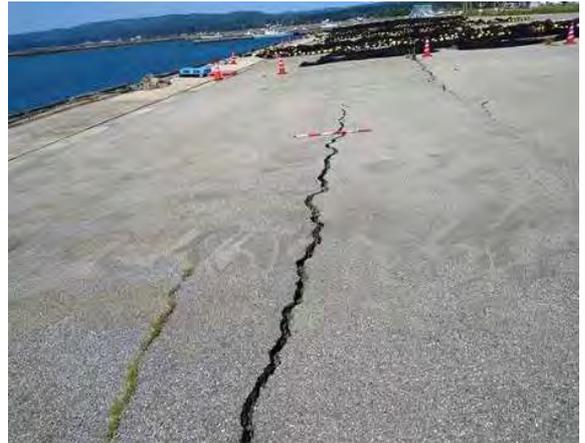
岸壁背面の亀裂。全体に沈下している。

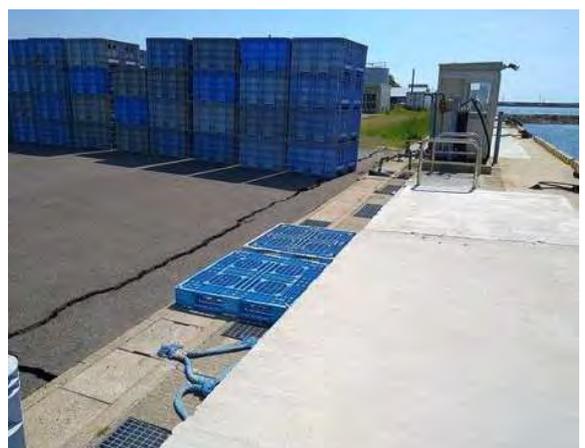
アスファルトの亀裂と沈降。20cm 程度。

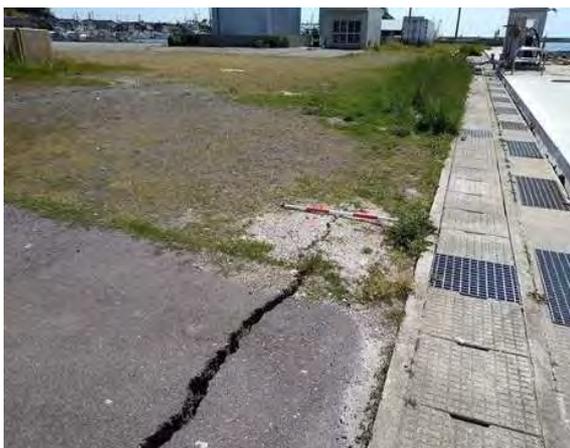
背面盛土とアスファルトの間の亀裂。  
所々色調の違う液状化跡あり。

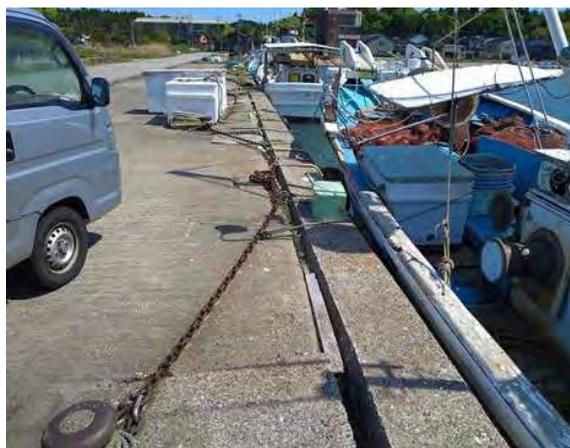
岸壁の海側への傾倒。  
地震前から生じている部分も大きいと推定。

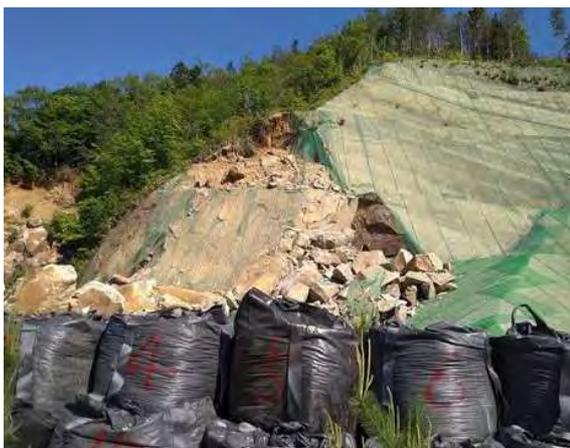
民家裏の崩落。切土施工中。  
元々水平に亀裂があったと推定。

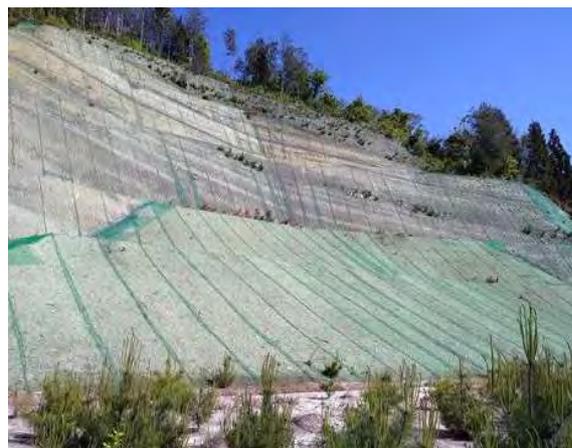
同切土。押さえ盛土が施工されており、押さえ盛  
土の施工が無い部分で崩落が生じている。

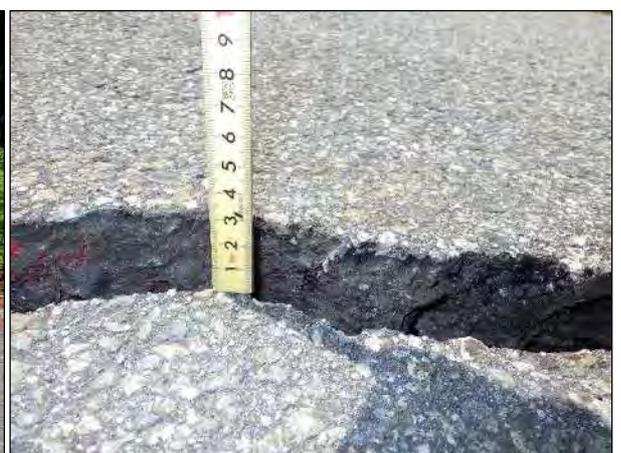
④ 道路の陥没(近景)

④ 全長が10m程度、垂直方向に2cm程度、水平方向に1~2cm、扇状に陥没している。亀裂が2~3本並列しており、亀裂の末端部は道路と地山の境界に沿って割れている。

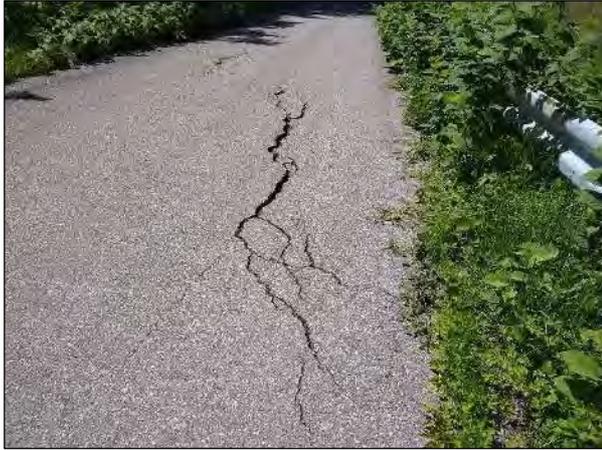
⑤ 道路の陥没(遠景)

⑤ 全長が 10～15m、垂直方向に 2cm 程度、水平方向に 5cm 程度、不規則な形状で陥没している。一部亀裂内に草が生えており、既存の亀裂に沿って陥没したと推測される。

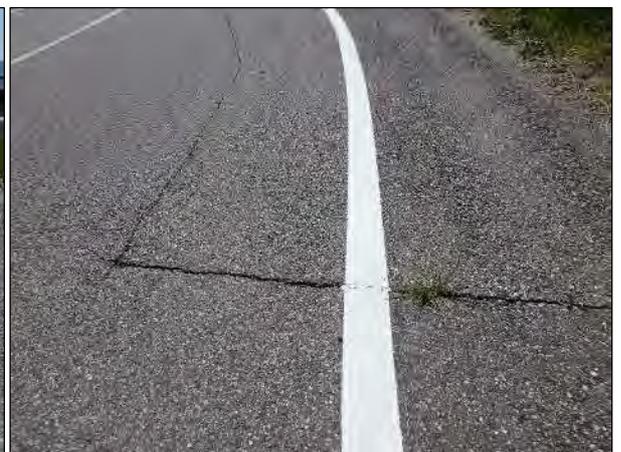
⑦ 道路の亀裂

⑦ 道路が不陸しているが、今回の地震の影響によるものか定かではない。また道路上の既存の隙間が一部、僅かに広がっている。

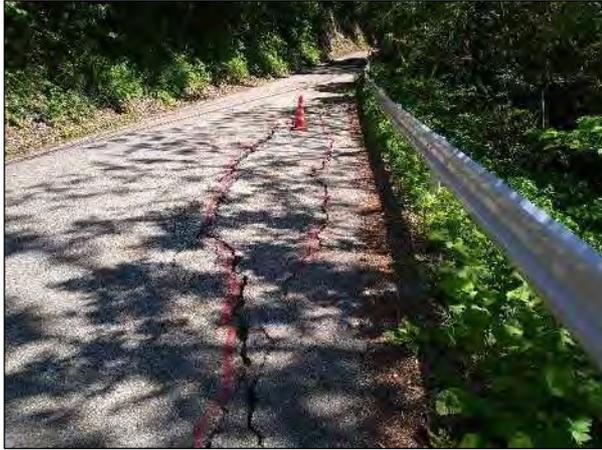
⑧ 道路の陥没(遠景)

⑧ 全長が 15m 程度、垂直方向に 3cm 程度、水平方向に 5cm 程度、扇状に陥没しており、亀裂が 2 本並列している。

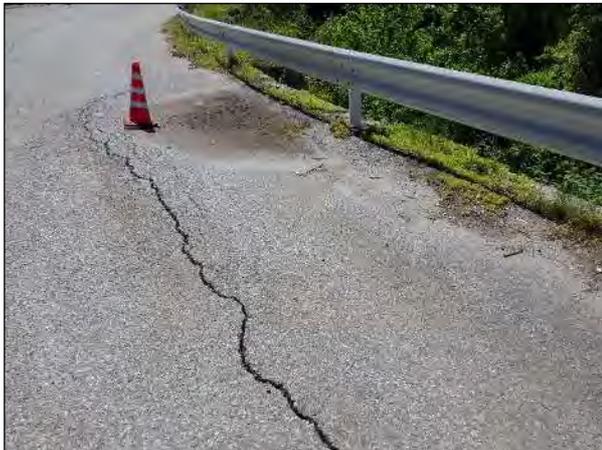
⑨ 道路の陥没

⑨ 県道 285 号線上の陥没。垂直方向に 2cm 程度亀裂に沿って陥没している。また直径 2m 程度、深さ 10cm 弱の半円状の陥没も確認された。

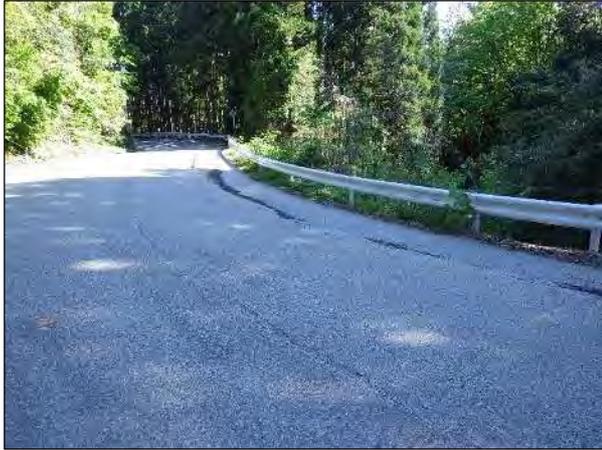
⑩ 道路の陥没

⑩ 三崎町寺家の県道 28 号線の道路上の陥没。全長 20m 程度で、道路端に沿って細長く陥没している。

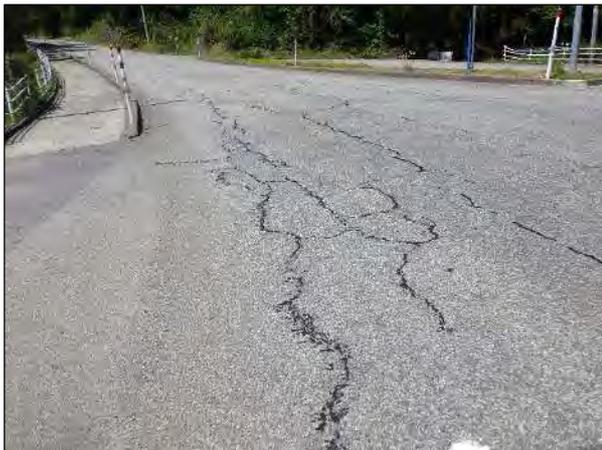
⑫ 道路の亀裂

⑫ 若山町上黒丸付近の県道 40 号線の道路上の亀裂。補修跡が目立ち、地震の発生前から道路上に変状があったものと推測される。

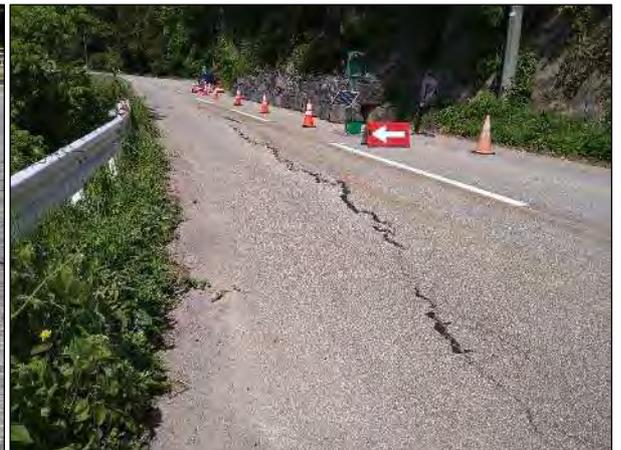
⑬ 道路の陥没

⑬ 若山町中の県道 40 号線の道路上の陥没。全長は 20m 程度で、一部亀裂から草が生えており、既存の亀裂に沿って陥没したものと推測される。新しい補修跡が確認されるが、補修跡に沿ってさらに数センチ程度垂直方向に陥没している。

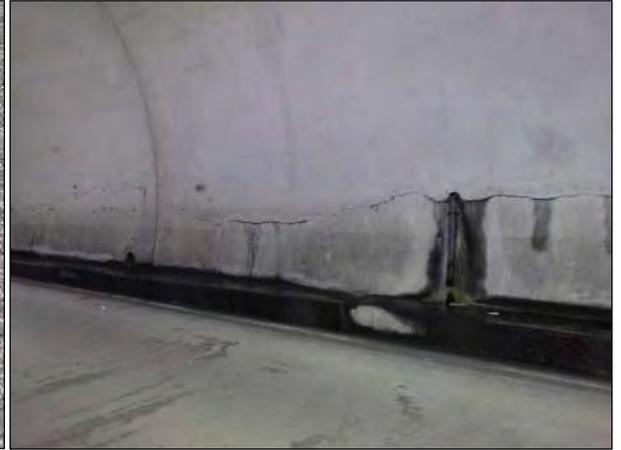
⑭ トンネル壁面の亀裂

⑭ 八世乃洞門新トンネル西側坑口付近壁面の亀裂。亀裂は水平方向に延び、湧水している。流水跡が一部新しいものではないため、今回の地震によって形成された亀裂ではないと推測されるが、地震によって亀裂が拡大した可能性は考えられる。このトンネルは 2007 年能登半島地震の際に、このトンネルから 150m 程度北西に位置する八世乃洞門・曾々木隧道が被害を受けたことから、危険な岩塊群を迂回したトンネルとして 2009 年に開通している。このような経緯から、同一の地質に位置する新トンネルも地震の影響を受けている可能性がある。

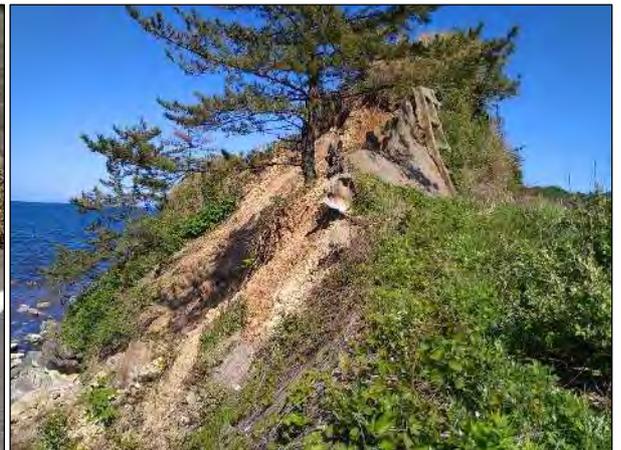
⑥ 斜面の崩壊

⑥ 狼煙漁港（折戸地区）付近の海岸に面した崖。内陸側には法枠工が施工されており、海側の崖で表層崩壊が発生している。

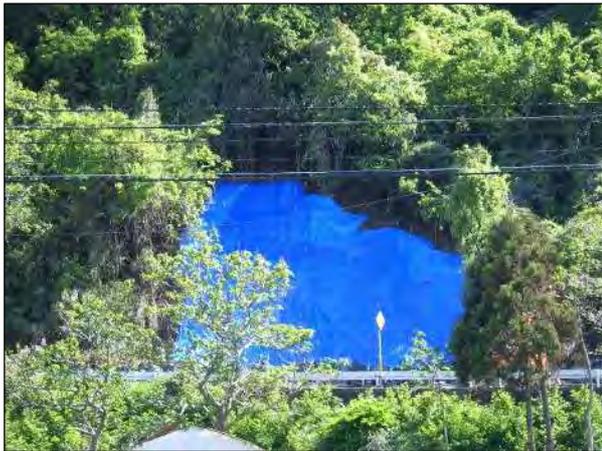
⑦ 表層崩壊

⑦ 斜面の表層崩壊により、道路が一時通行止めになっていた。土嚢とシートによる応急処置が施されている。

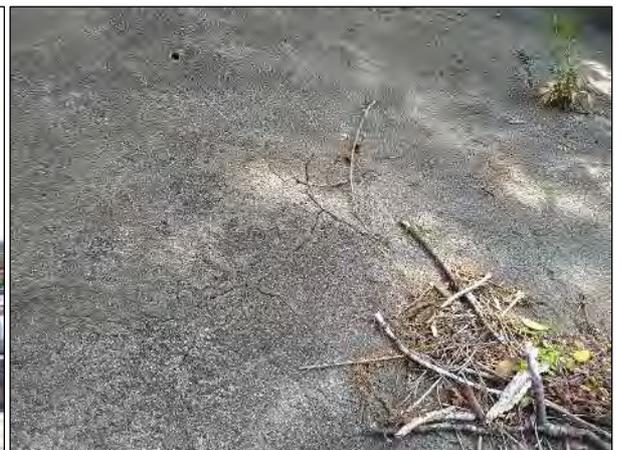
⑨ 吹き付け面の亀裂

⑨ 吹き付け工斜面の上部が一部崩落しており、土嚢による対応が為されている。吹き付け面に亀裂が確認される。

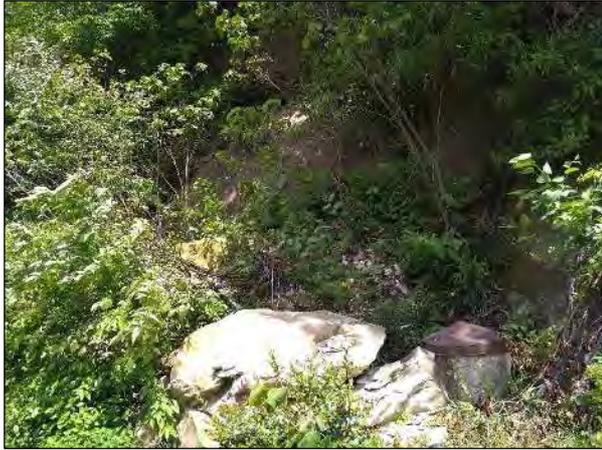
⑩ 露頭からの落石

⑩ 民家裏の珪質シルト岩の露頭からの落石。露頭上部の崩壊箇所の表面が新鮮ではなかったことから、元々入っていた亀裂に沿って崩れ落ちたと推測される。

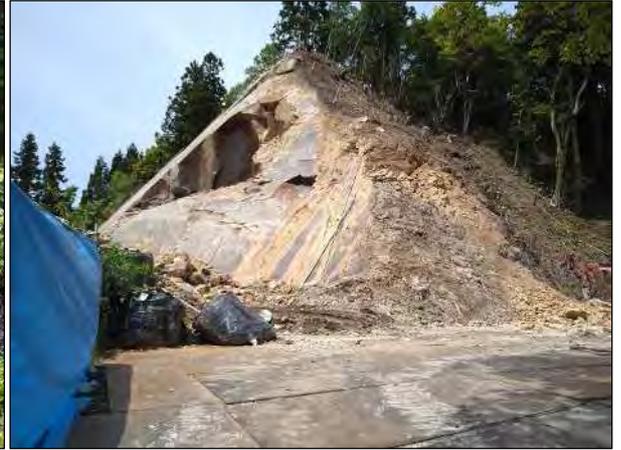
⑪ 斜面の崩壊

⑪ 治山事業による工事中の斜面の崩壊。珪質シルト岩がブロック状に崩れ落ちている。

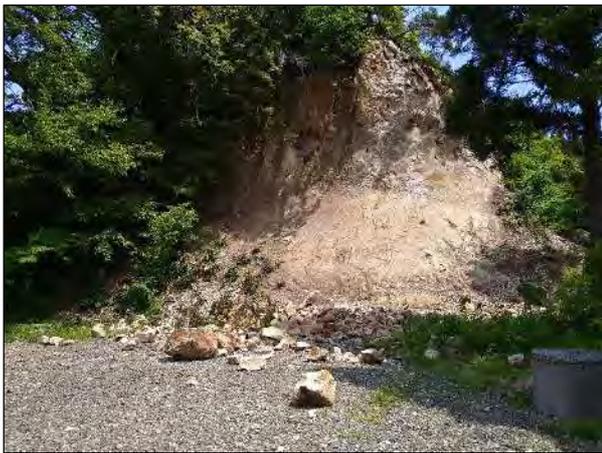
⑫ 露頭からの落石

⑫ 民家横の珪質シルト岩の露頭。表面が崩れ落ちており、斜面上部に新鮮な面が露出している。

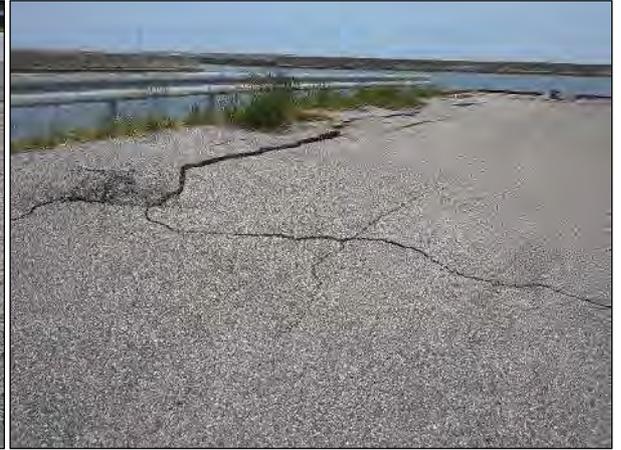
② 路面の亀裂・沈下

路面に亀裂が見られ沈下しており、表面が凹凸している。噴砂は確認されていない。

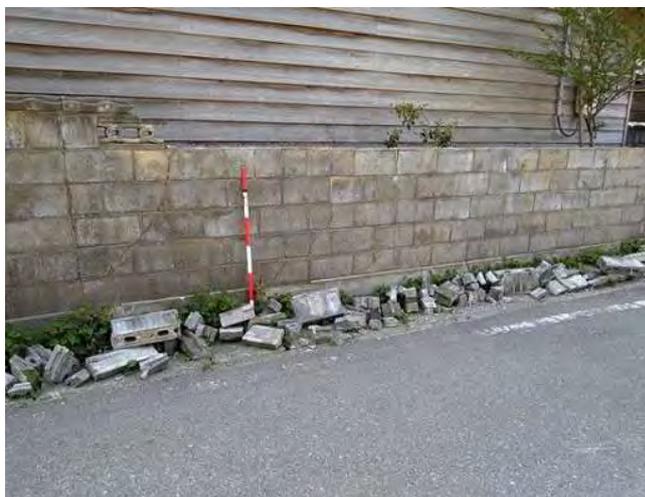
写真VI-1-2 珠洲市街地のブロック塀の破損状況  
鉄筋コンクリートが入っていないと思われる頭部のみ破損している

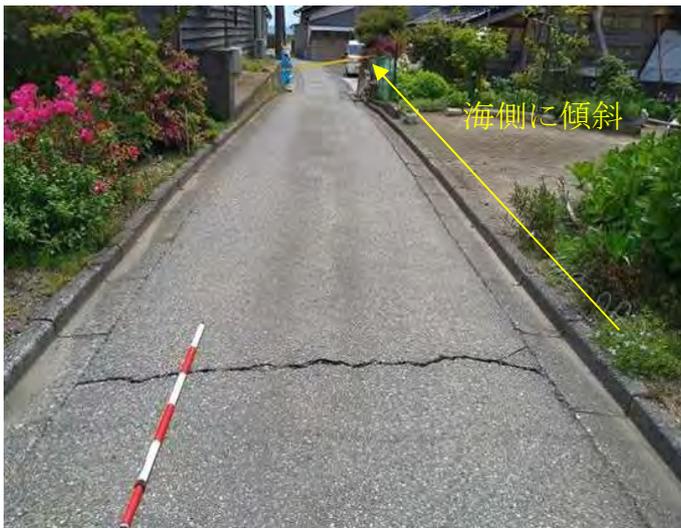
写真VI-1-3 道路変状。もともと盛土地形だと思われる。  
海側に傾斜し、道路に亀裂が生じている。

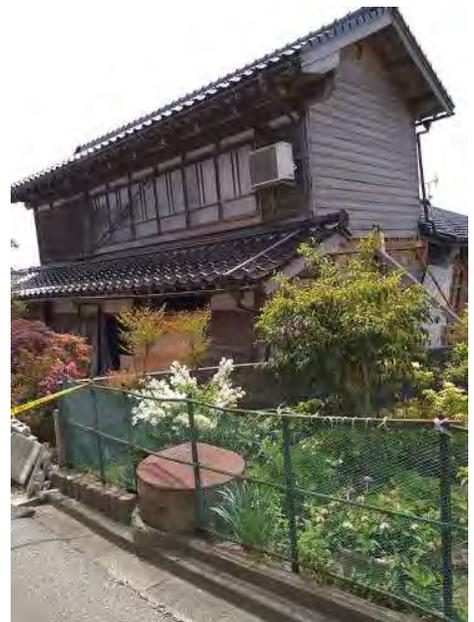
写真VI-1-4 切り盛り境の家屋変状。  
比較的新しい家屋だが、大きく破損し  
倒壊寸前となっている。
