2021 年 7 月 21 日

## 熱海・逢初川土石流災害調査速報

中央開発株式会社 技術センター

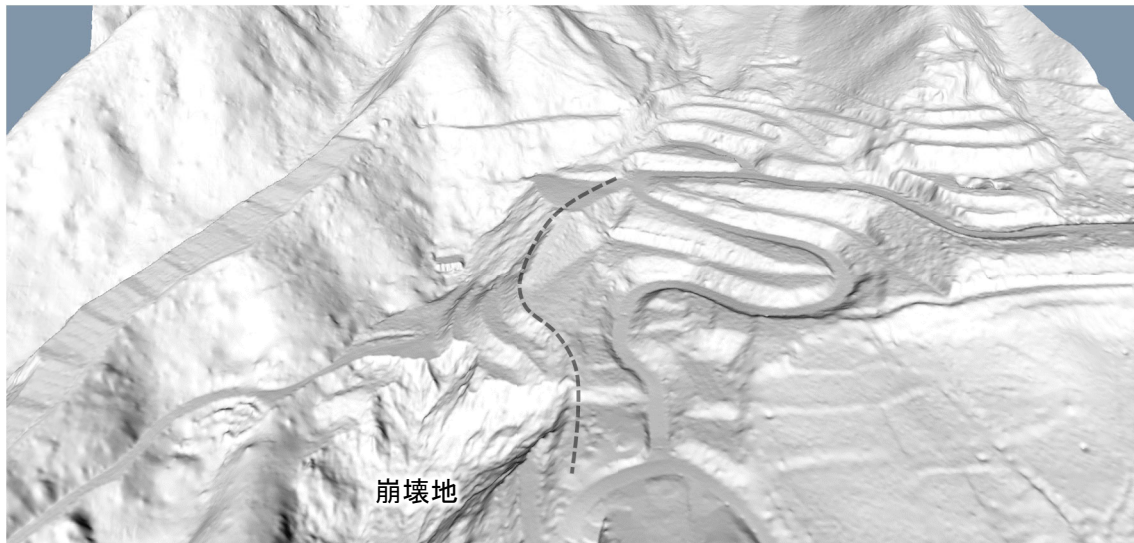
すでに静岡県から発表されているとおり、崩壊地の北東の尾根(図 1)が地形上の分水界

となっている。今回の調査では、隣の水系から分水界を越えて崩壊地へ地表水が流入した痕跡は確認されなかった。

図 1 崩壊地北方の 3 次元地形. 破線で示した微高地があるため、北側(図の右側)からの地表水流入はほとんどなかったと思われる。(朝日航洋株式会社による航空レーザ計測データを中央開発において図化した。)

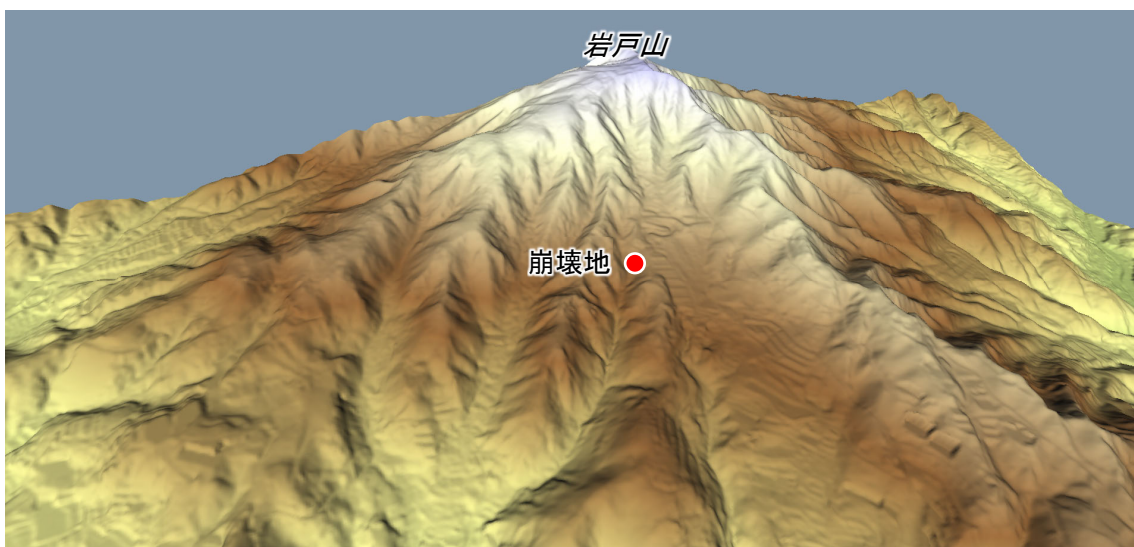
一方、岩戸山(崩壊地の北西約 1km)の地形は過去の大規模な崩壊を示唆し(図 2)、逢初川左岸(北側)の尾根も今回の崩壊地付近から北側が不明瞭になっていて、一部が大規模崩壊に巻き込まれた可能性が考えられる。

このことは、地形から見る集水域以外からの地下水の供給の可能性があることを意味しており、今後は岩戸山までの広い範囲で地形解析、地質構造解析、水理構造解析を進めることが課題となると考えられる。

図 2 岩戸山東斜面の 3 次元地形(国土地理院の数値標高モデルを使用)

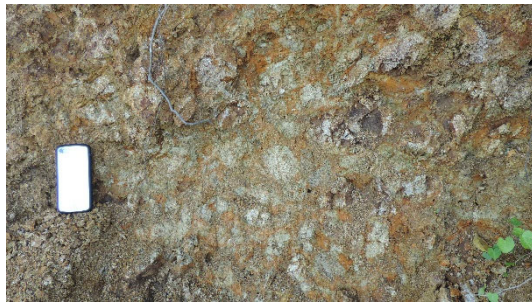
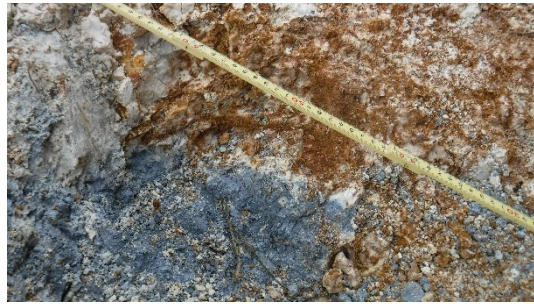
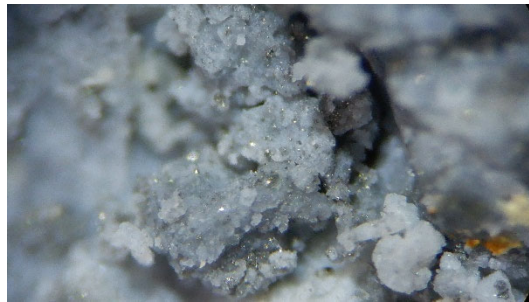
写真 1 崩壊地付近の露頭

崩壊地周辺の自然露頭を観察し、崩壊地北東の尾根部において安山岩質の溶岩が熱水変質を受けて、一部は強粘土化していることを確認した(写真 1)。この粘土は著しく軟化しており、新鮮な面でもシャベルで簡単に削り取ることができる。

粘土は鉱物の変質を受けてスメクタイト化したものと考えられる。スメクタイトは、地熱地帯で難透水層を形成することが知られていることから、本地域の水理構造を理解するうえで重要な要素となる可能性がある。

(a) 火山角礫岩、(b) 強粘土化部、(c) 灰色部の顕微鏡写真。多量の黄鉄鉱( $\text{FeS}_2$ )が含まれることから、風化による粘土化ではなく、熱水の作用による粘土化と考えられる。

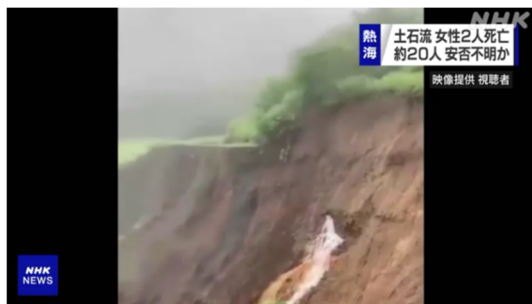
発災当日、崩壊地では大量の水が地中から流れ出ていることが動画で撮影され、報道された(写真 2a)。

(a) 発災当日。NHK のニュース映像からのキャプチャ。左から右に、ほぼ水平方向に水が噴き出していることが分かる。(b) 今回の観察。矢印箇所にほぼ水平な管渠が突き出ている。斜面下には長さ2~3m の管が脱落している。

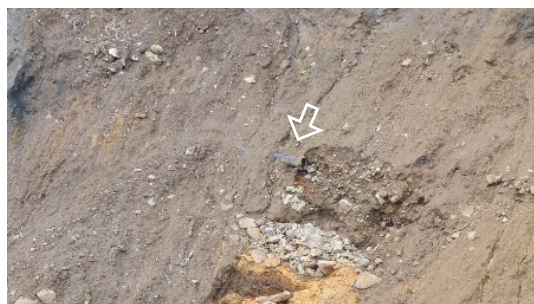
今回の観察では、この流出箇所に寸断した管渠が露出していることが確認された(写真 2b)。水の流出はみられなかった。水の流出方向と管渠の向きが整合することから、崩壊直後に観察された「大量の水」は管渠からの流出であったと考えられる。

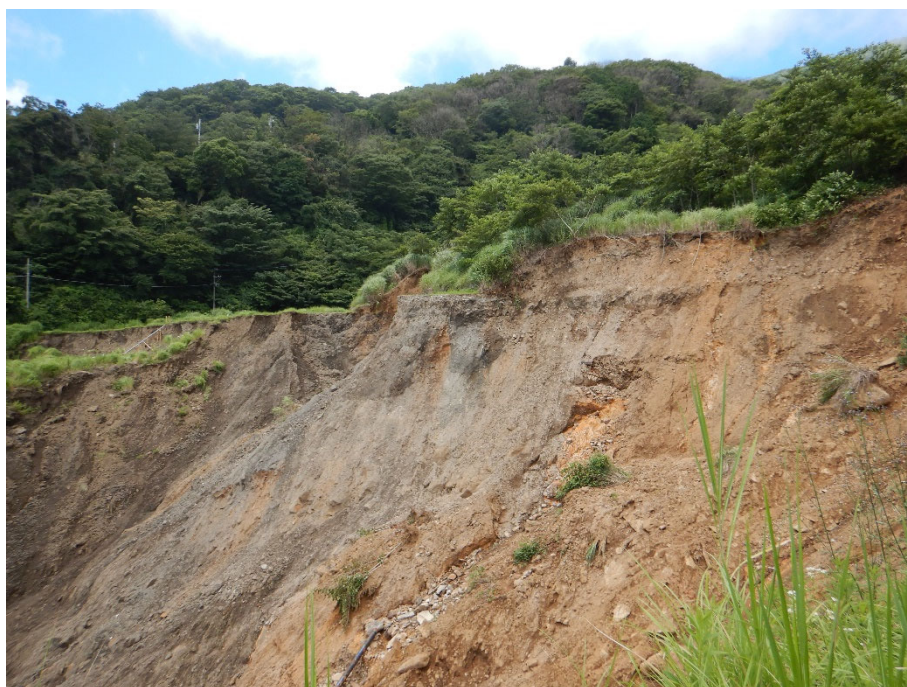
崩壊地

手前の黄褐色部は地山が露出し、奥の暗灰色部には“盛土”が残っている。

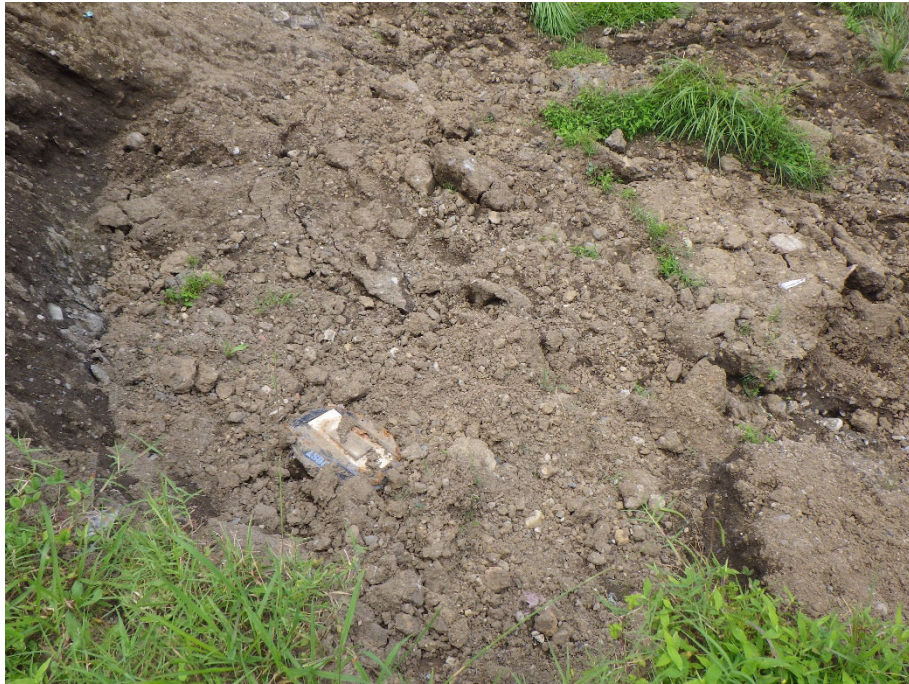
“盛土”には多くの廃棄物が混入している
