# 令和 8 年熊本地震調査報告

中央開発株式会社  
熊本地震調査団

2026年10月2日版

# 被害状況現地調査結果

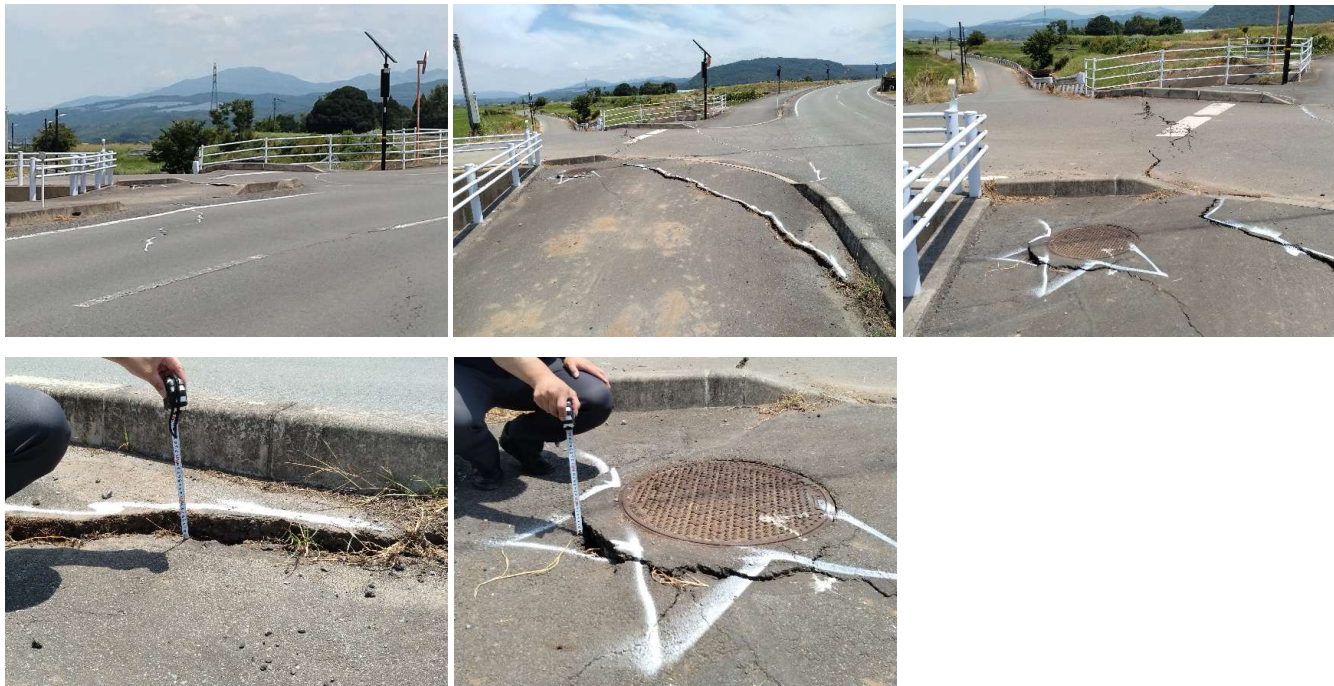
① 県道232号交差点(段丘面と低地境界に沿う北東-南西方向に亀裂：段差5～10センチ程度)

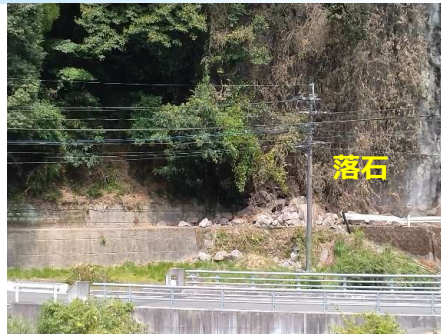
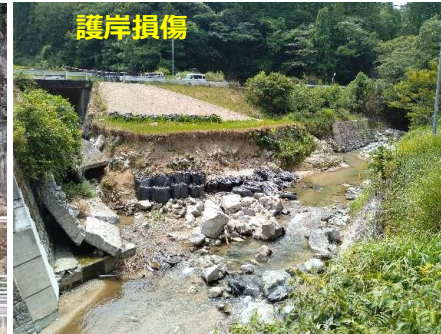
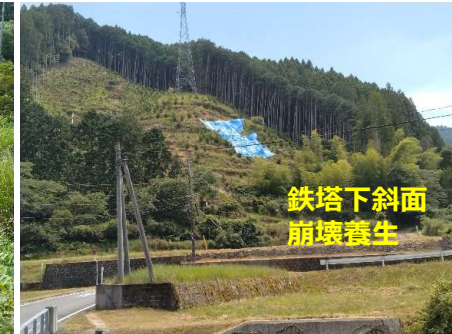
## ① 美里町県道付近の変状(落石、護岸損傷、斜面崩壊)

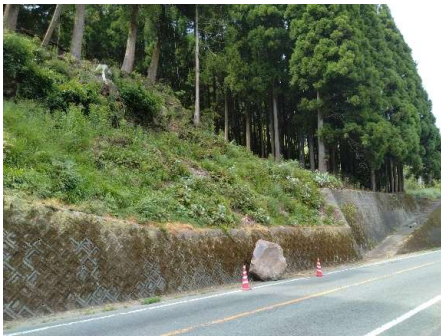
## ② 国道443号沿いの落石

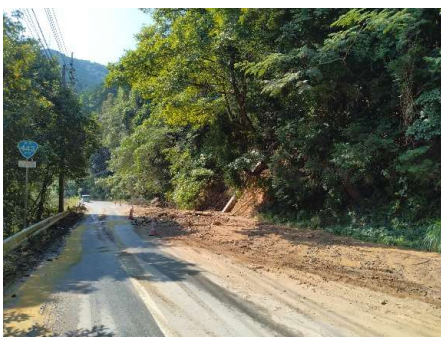
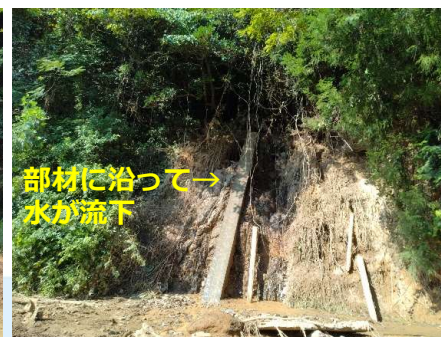
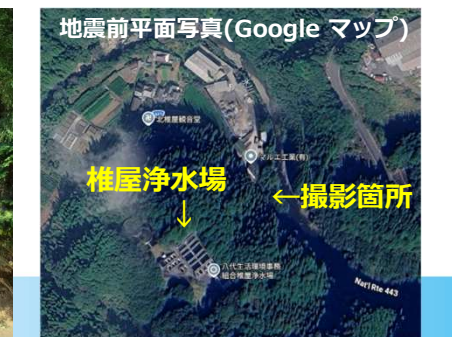
## ③ 椎屋浄水場付近の国道443号沿いの斜面崩壊(施設破損によるものと考えられる流下水あり)

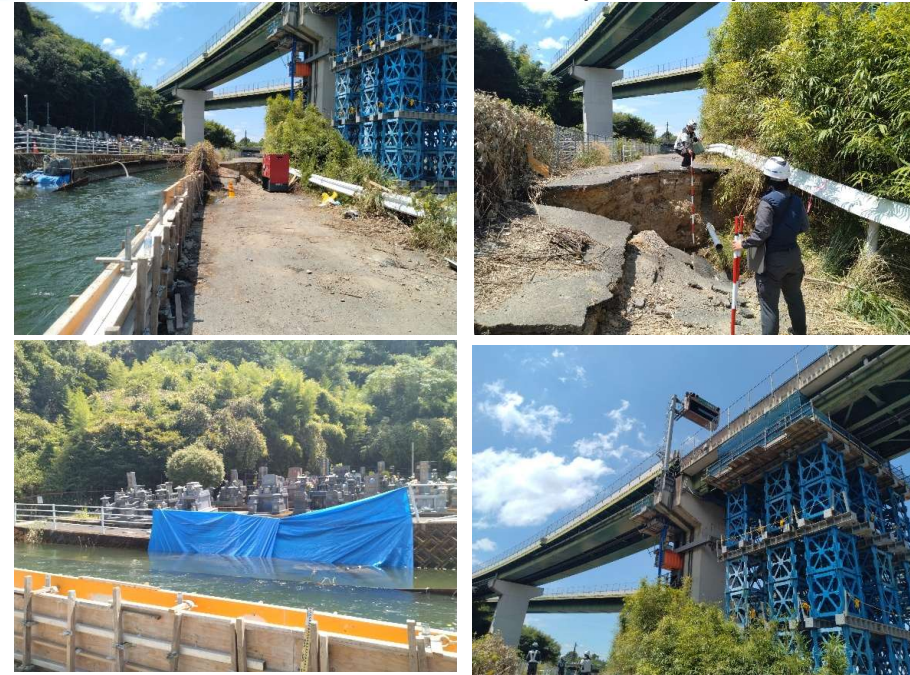
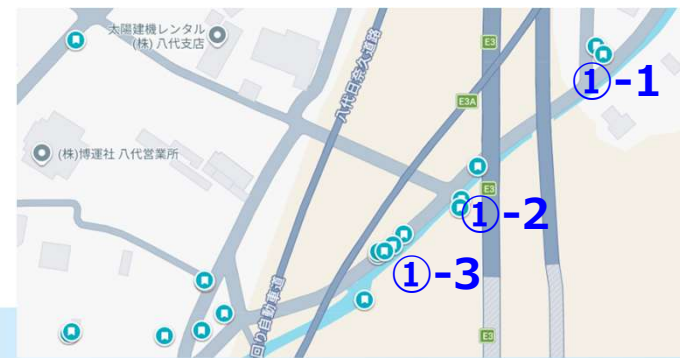
①-3 九州自動車道上り線側下側道路・水路(段差、破損)

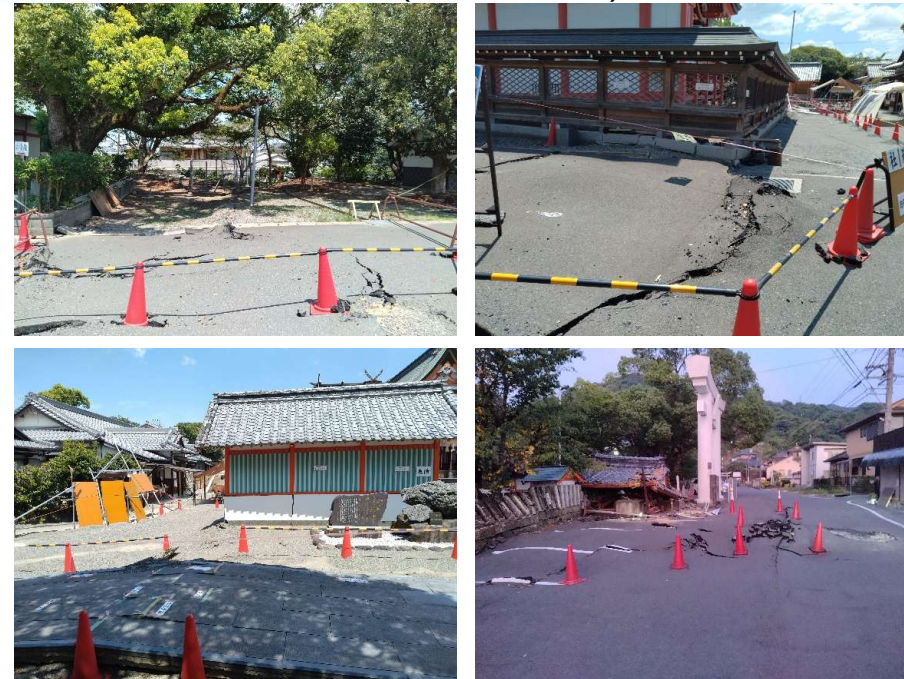
## ③-3 県道158号沿い八代神社(損壊、クラック)

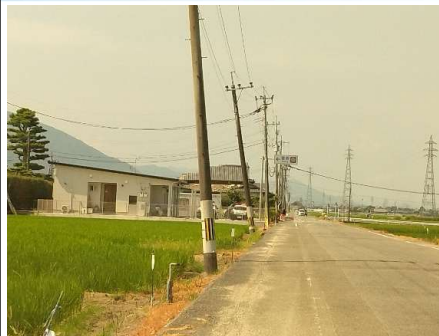
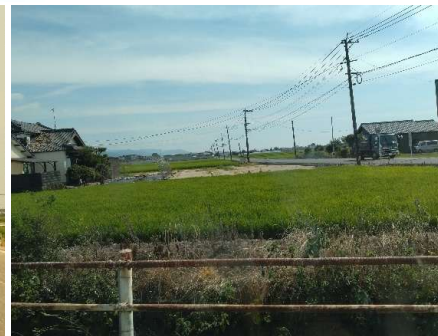
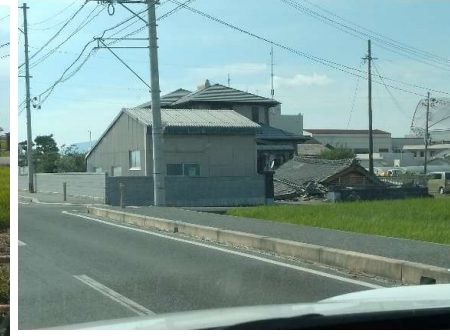
### ① 氷川町道路沿い(亀裂、噴砂、電柱傾斜、家屋倒壊)

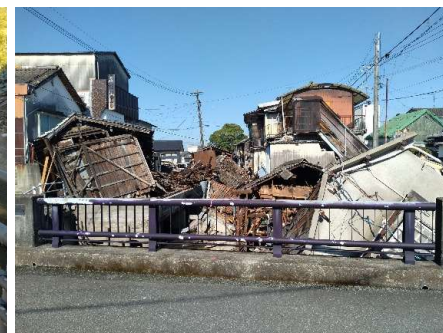
⑤ 張出家屋の倒壊

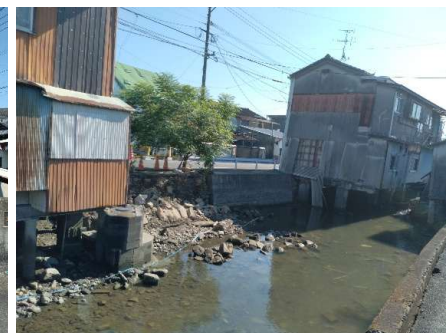
⑥ 張出家屋基礎・護岸の破損

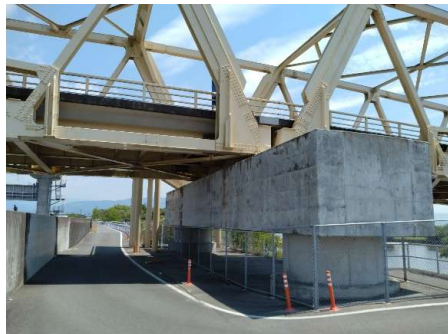
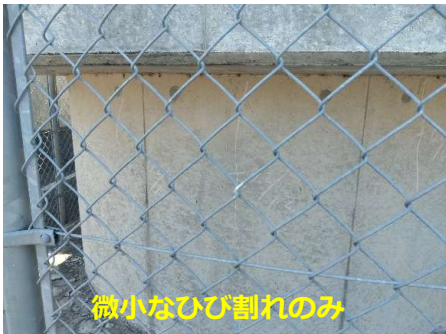
微小なひび割れのみ

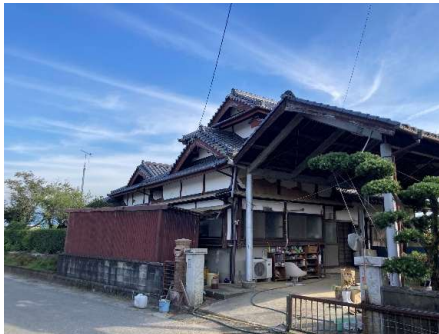
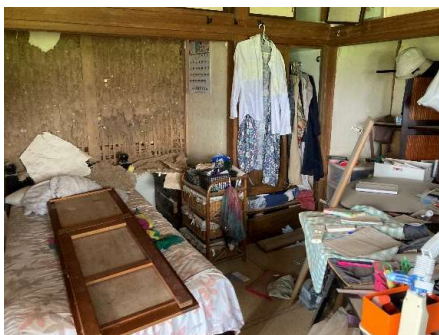
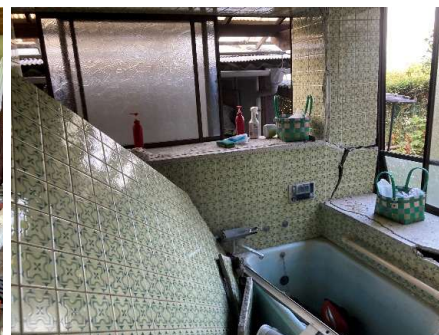
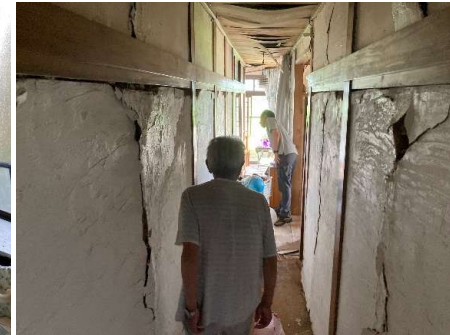
- ・柱に大きな損傷が無く、骨格構造は維持しているが土壁の剥離、家財の散乱など内部は大きく損傷

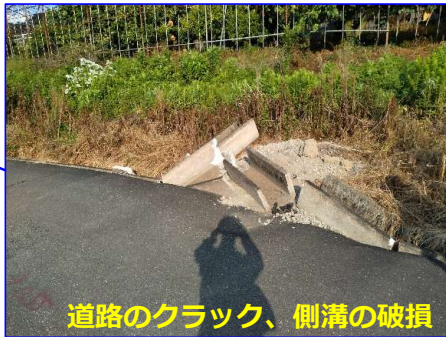
道路のクラック、側溝の破損

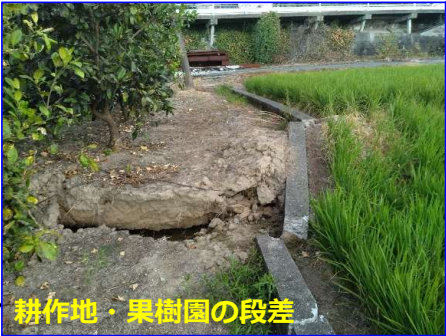
耕作地・果樹園の段差

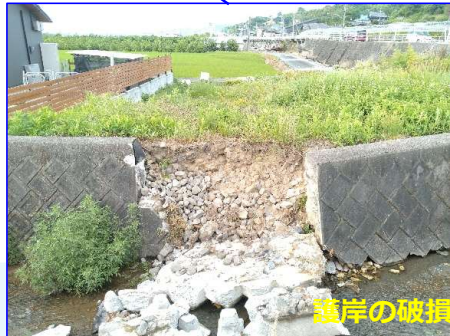
護岸の破損

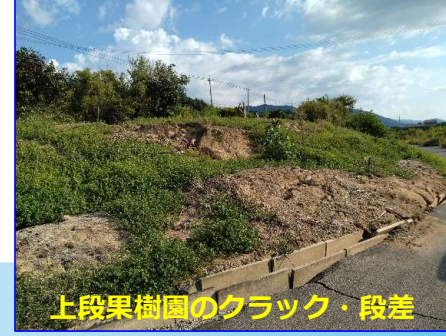
上段果樹園のクラック・段差
