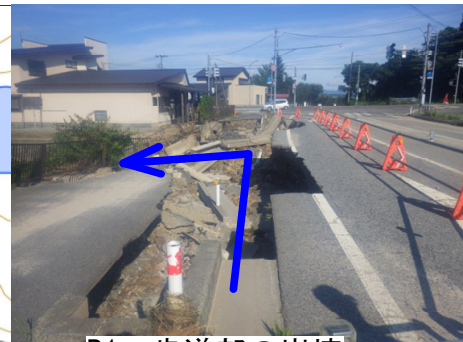
P1 歩道部の崩壊

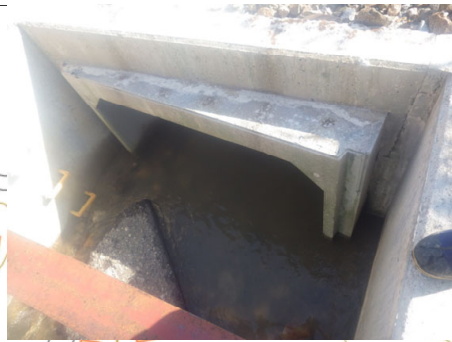
P4 横断BOXは変状無し

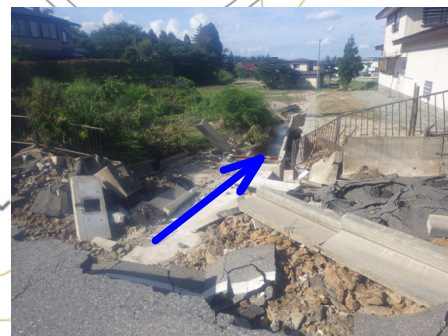
P2 縦断排水が→の方向に  
流下し崩壊した

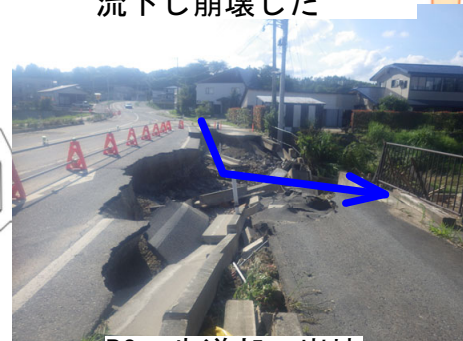
P3 歩道部の崩壊

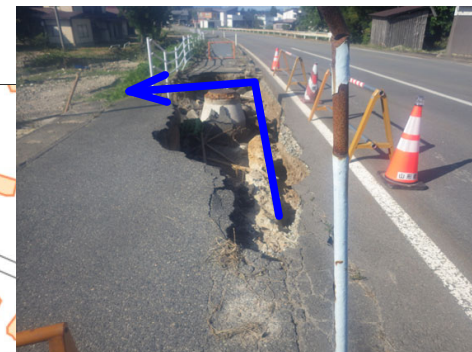
P5 山形県道10号長井飯豊線  
歩道部の崩壊

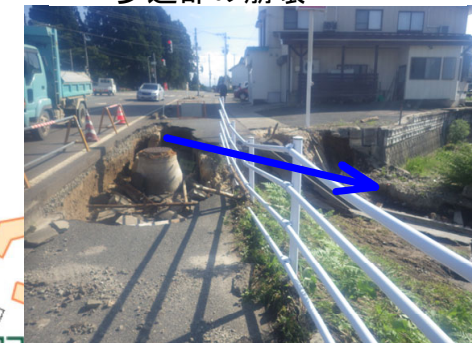
羽前橋 P6 歩道部の崩壊

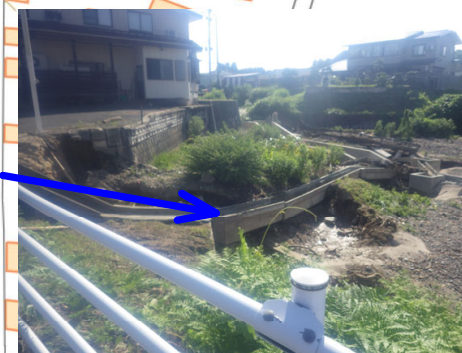
P7 縦断排水が→の方向に  
流下し崩壊した

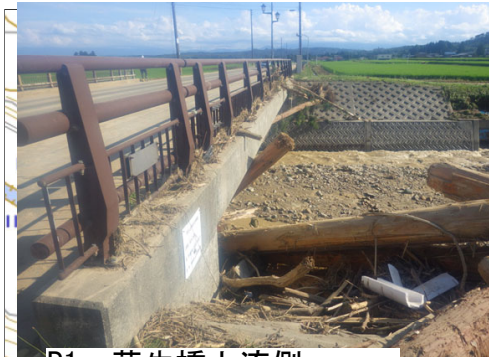
P1 萩生橋上流側  
(越流した痕跡有り)

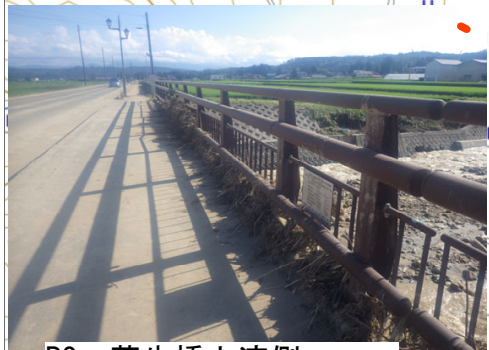
P2 萩生橋上流側  
(越流した痕跡有り)

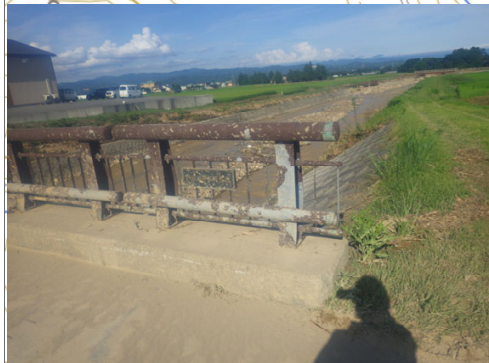
P3 萩生橋下流側  
(越流した痕跡有り)

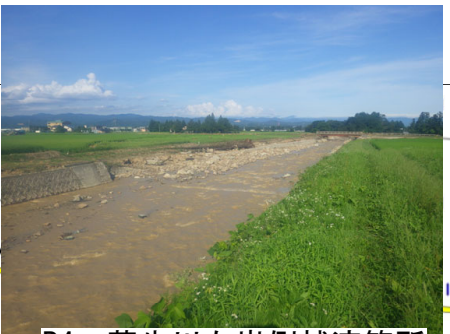
P4 萩生川左岸側越流箇所

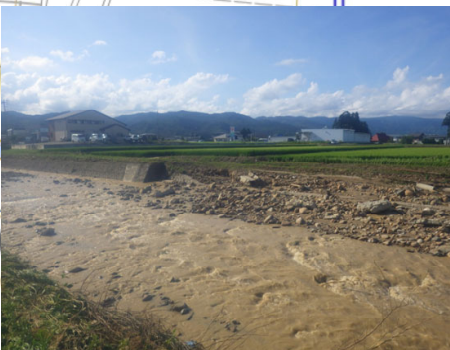
P5 萩生川左岸側越流箇所

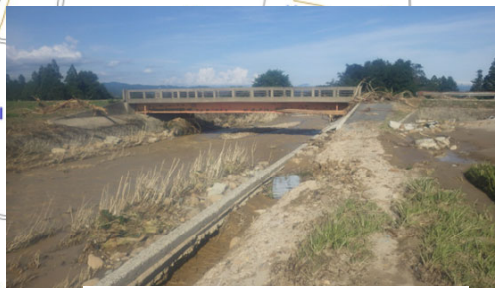
P6 萩生川右岸側越流箇所

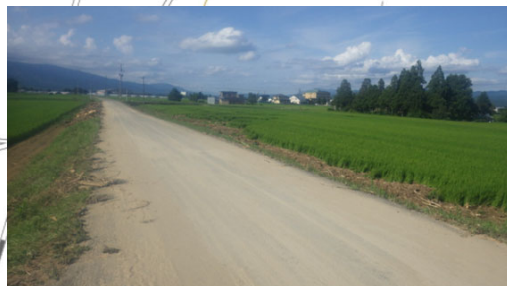
P7 萩生川左岸側の越流土砂
