# 平成30年北海道胆振東部地震被害調査報告書

## 報 告 書

平成30年11月

中央開発株式会社

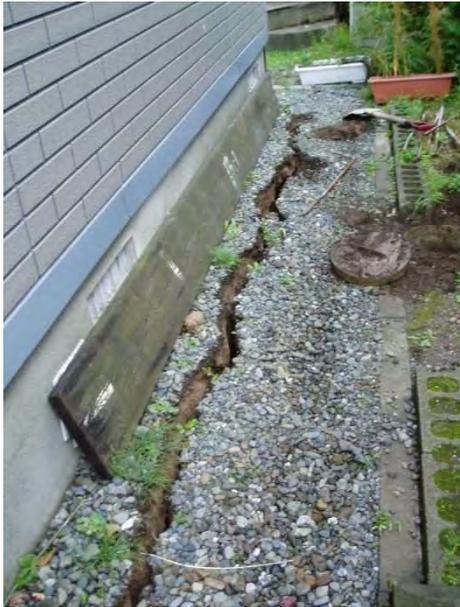
【1】. 2003年  
宅地での沈下と亀裂の発生

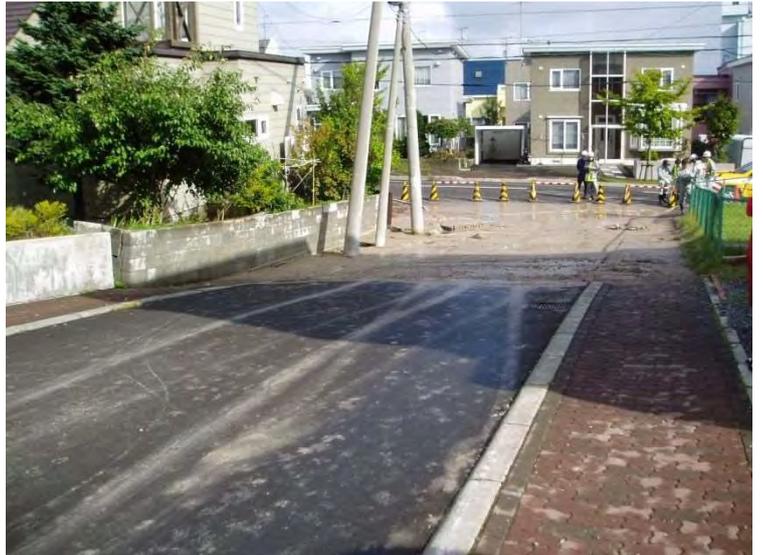
【2】. 2003年 噴砂状況

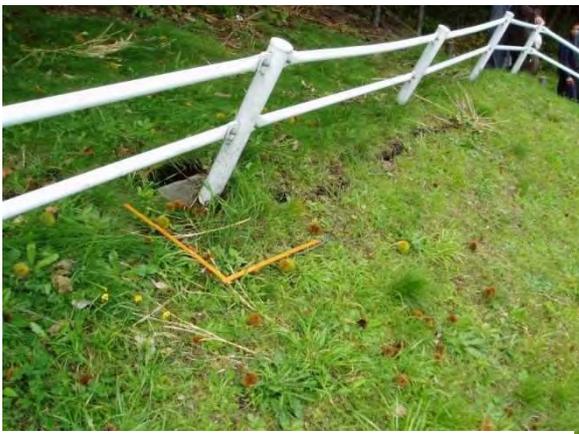
【12】. 2003年  
斜面の変状による公園柵の傾動と亀裂の発生

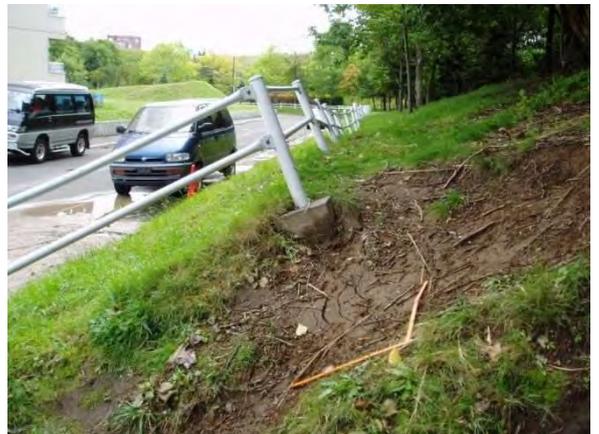
【13】. 2003年  
斜面の変状による公園柵の傾動

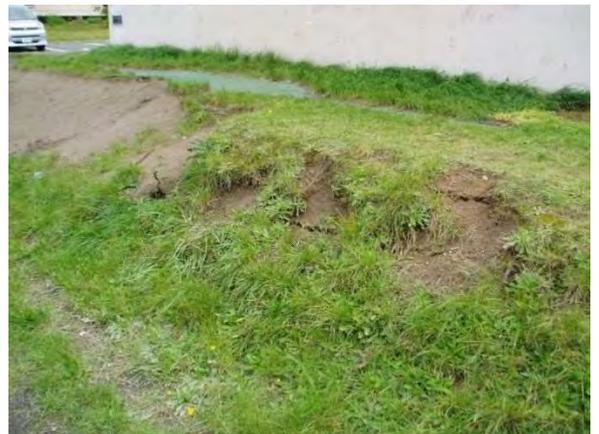
【15】. 2003年  
噴砂状況と亀裂の発生

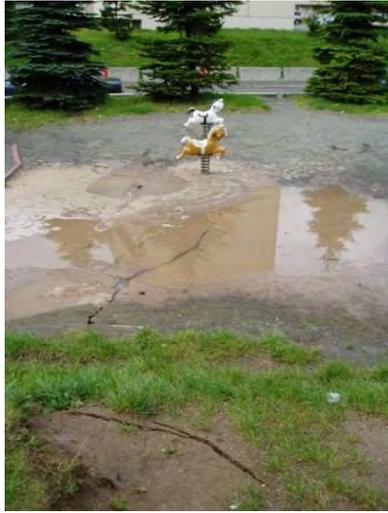
【16】. 2003年  
噴砂状況

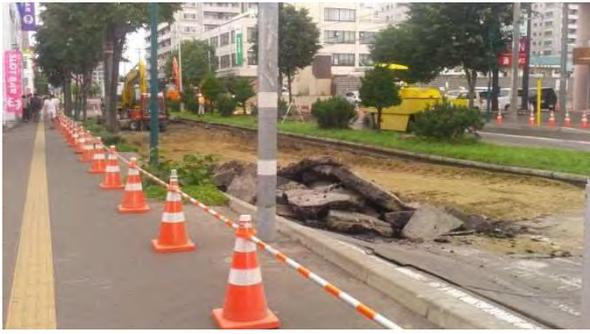
このため、陥没は地下鉄直上にある埋戻し砂が液状化したとみられている。この地区の被害の特徴は、陥没の面積と比べ、噴砂の噴出が限定的であったことである。写真は、地震発生から 3 日後の平成 30 年 9 月 9 日に撮影したものであり、道路陥没箇所の復旧作業が行われていた。

① 元町地区 道路陥没箇所の復旧作業状況。アスファルト剥離、良質土埋戻しと転圧作業

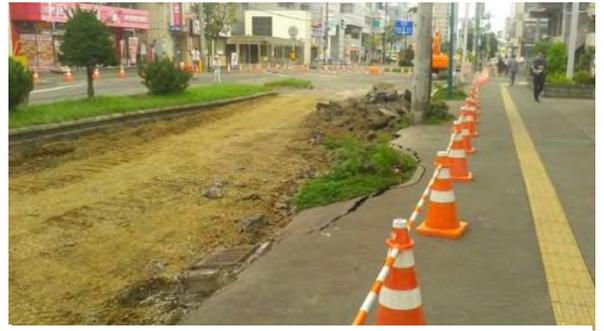
②元町地区 道路の陥没箇所における復旧作業状況。

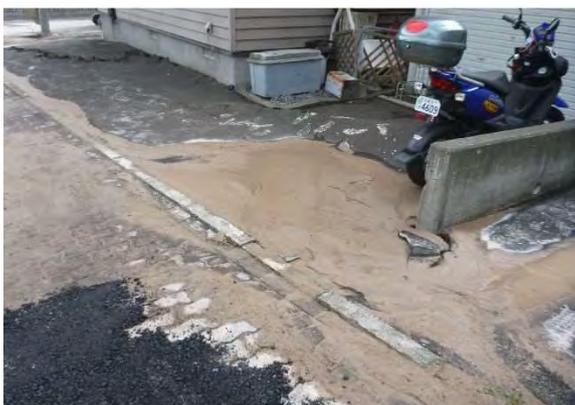
⑤ 噴砂状況 (H30.9.6 撮影)  
道路の亀裂から流出した噴砂に流水痕がみられる。

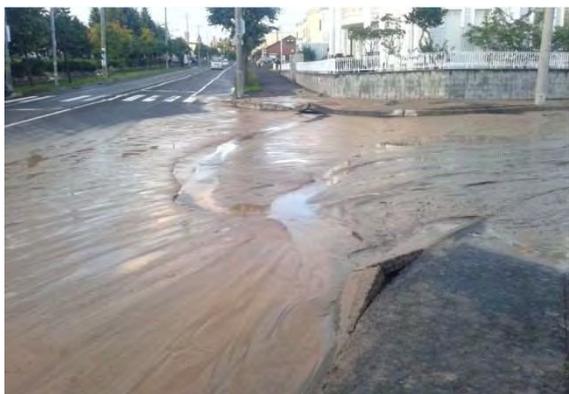
⑥ 噴砂状況 (H30.9.6 撮影)  
アスファルト舗装と噴出した火山灰質土が沈下した凹地に堆積している。

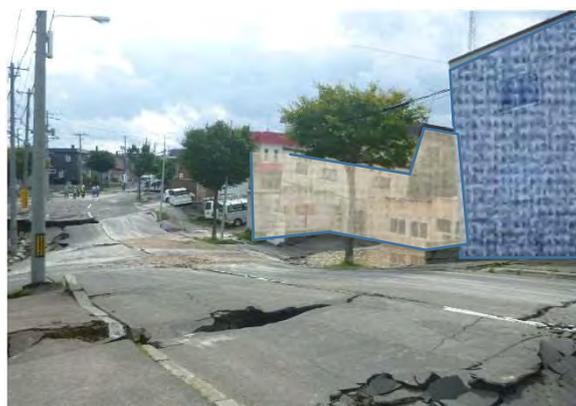
② 道路の陥没状況。旧三里川支流に沿う帯状のエリアで道路の大規模な陥没と亀裂の発生、家屋の傾斜が著しい。

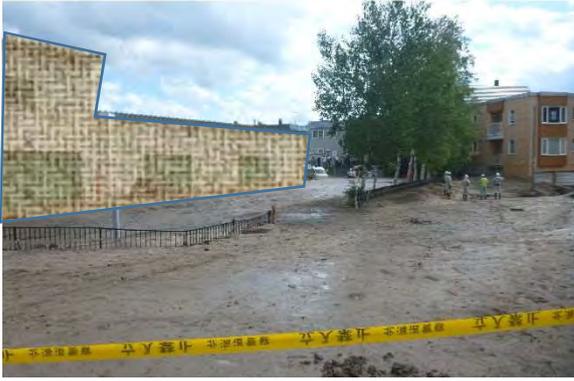
③ 谷埋め盛土が流出し厚さ 50cm 以上で堆積して下流の家屋を埋めている。

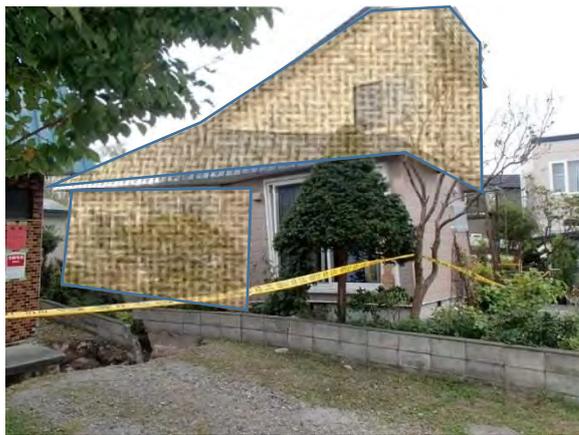
家屋周辺地盤の沈下 不等沈下で家屋が傾斜  
外壁に亀裂が入り、窓が変形している。

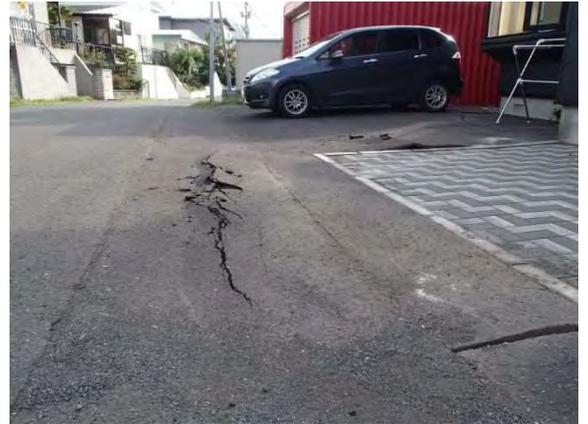
道路付近の敷地境界付近にみられる圧縮亀裂

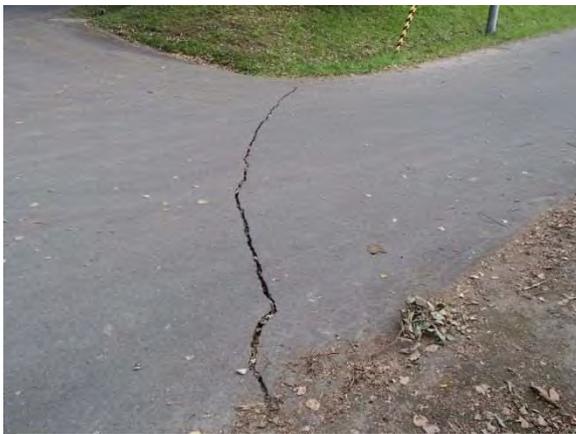
道路面に発生した引張亀裂。

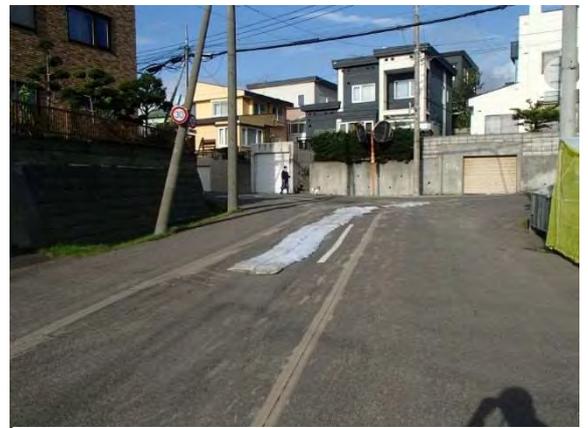
道路センターより川側で沈下。道路面に段差が生じ、土嚢袋積で養生している。

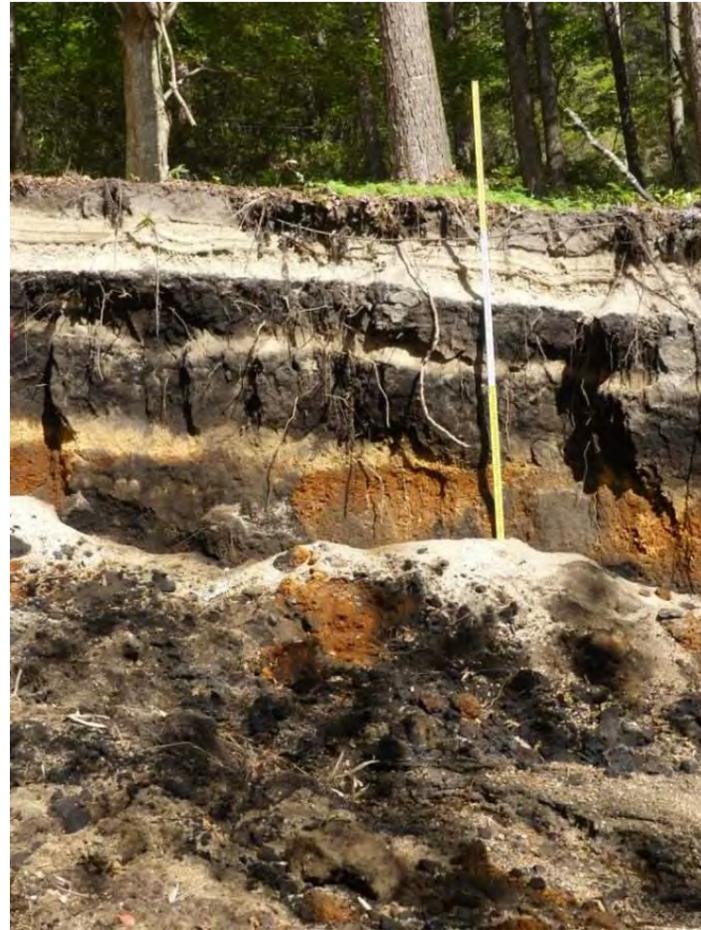
【桜丘地区崩壊 D の層序】

崩壊厚は 3m 程度  
斜面傾斜は 10~20 度

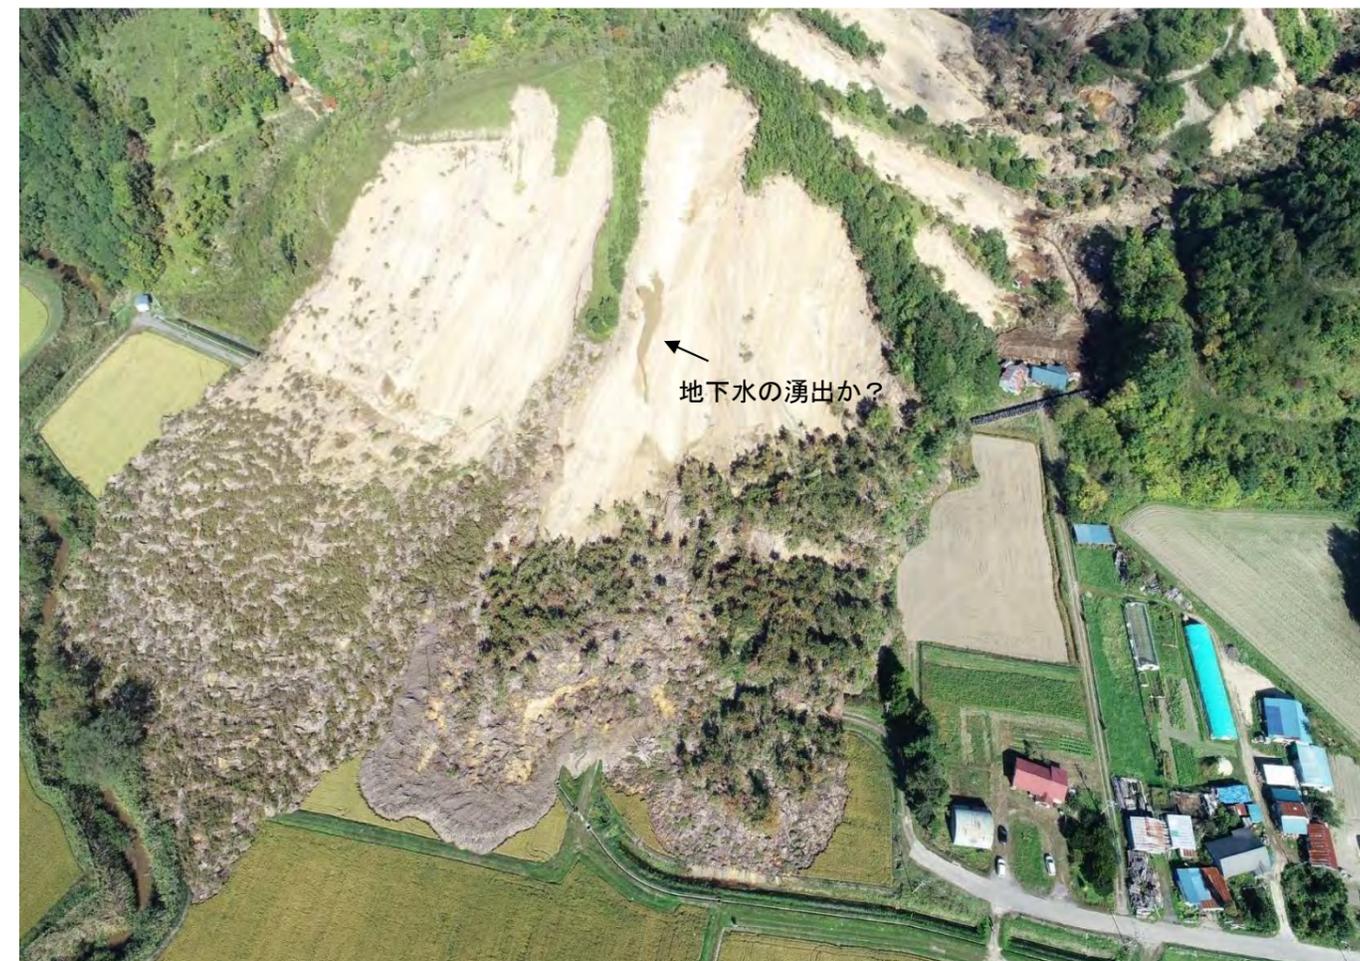
ドローンで撮影した全景写真  
崩壊土砂の流出長が長く、最も大きい北側のブロックでは、植林がないか伐採されていたため、流木が発生せず。崩壊土塊自体の摩擦抵抗が低かったと考えられる。南側のブロックでは、中腹付近に水に濡れたような後が認められ、地下水が湧出している可能性がある。崩壊土は泥濘化しており、歩きにくい。

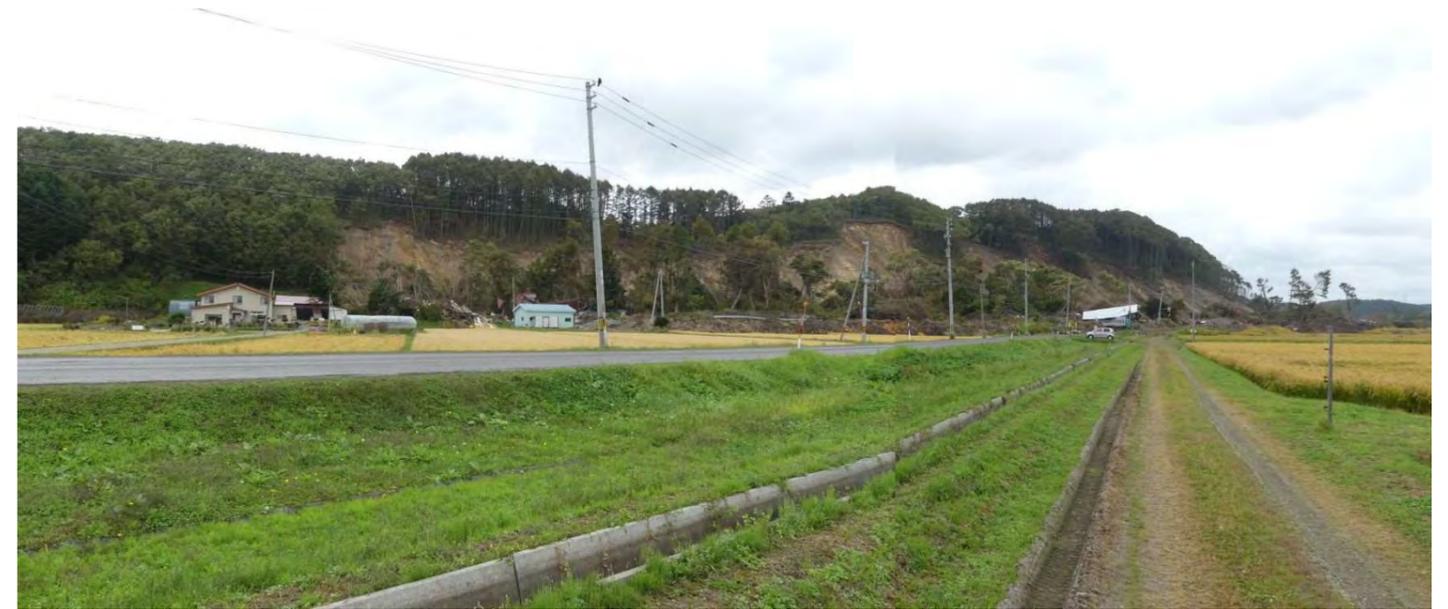
地上から撮影した吉野北部の全景写真  
山麓沿いの木々は、斜面から土砂と一緒に滑落し、移動したもの

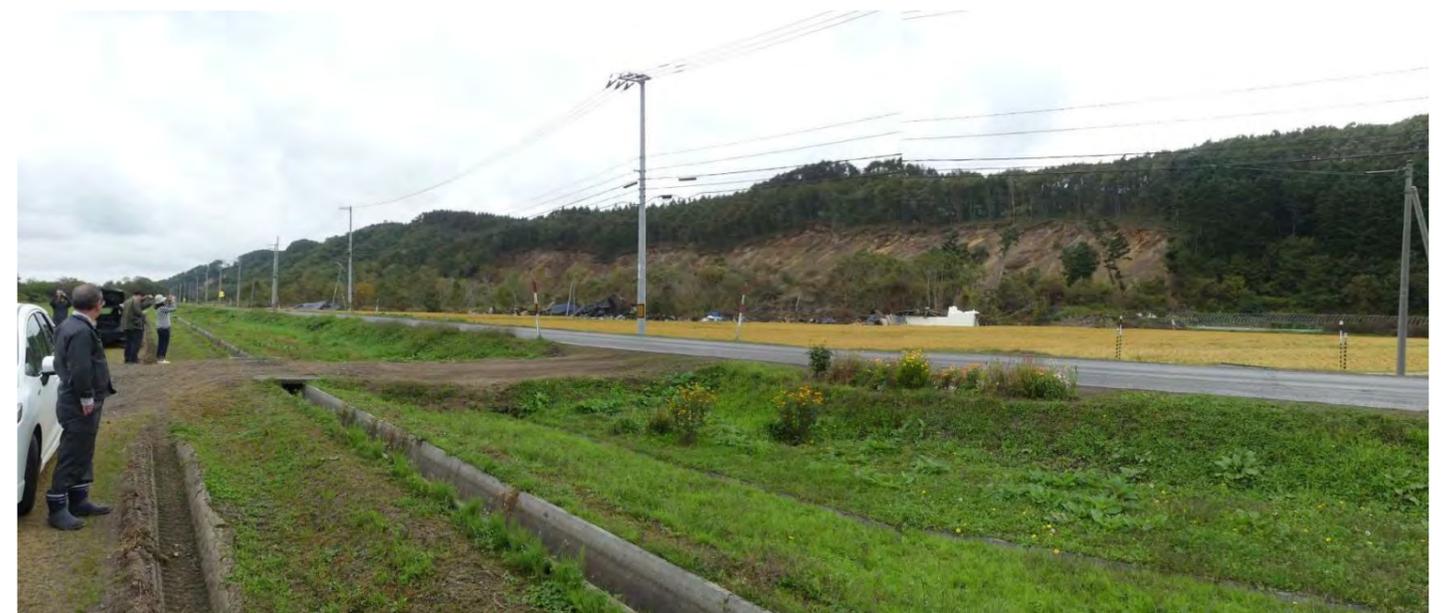
地上から撮影した吉野南部の全景写真  
山麓沿いの木々は、斜面から土砂と一緒に滑落し、移動したもの

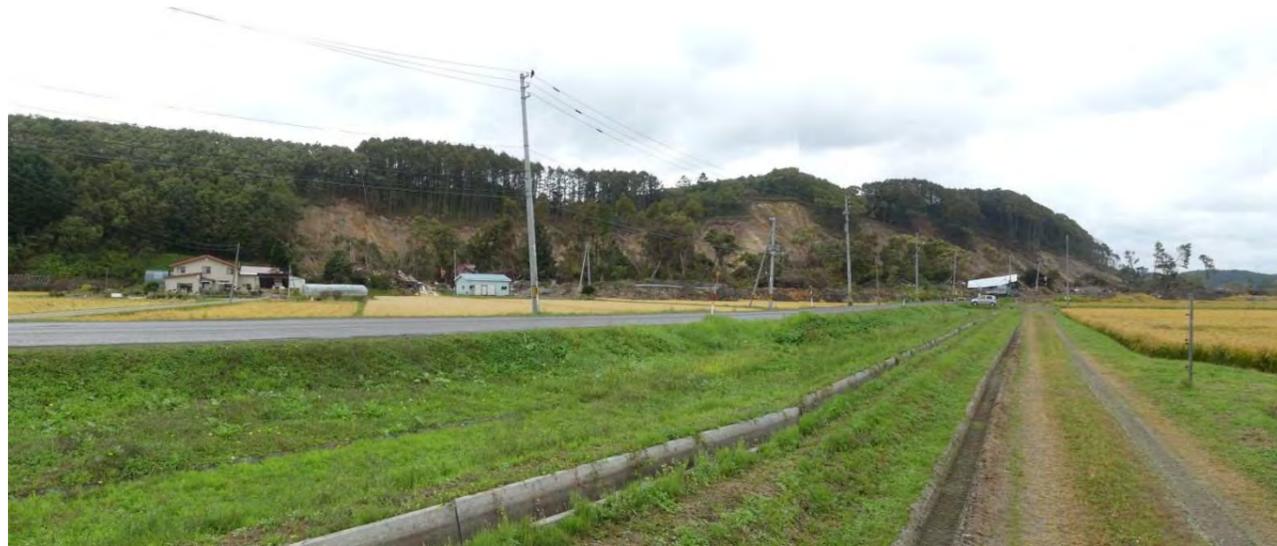
地上から撮影した吉野北部の全景写真  
山麓沿いの木々は、斜面から土砂と一緒に滑落し、移動したもの

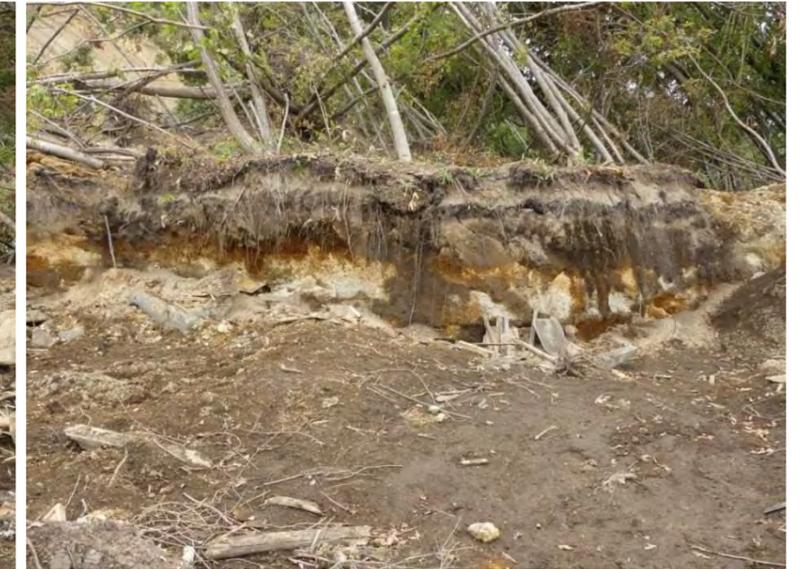
斜面上に成層していたブロックが破壊～粉碎されずに移動した移動土塊。木々の傾斜が元々の斜面傾斜を表している。

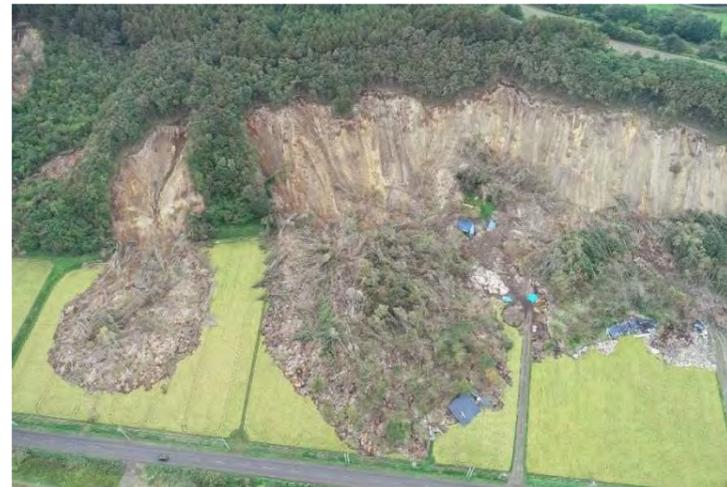
ドローンで撮影した全景写真  
崩壊土砂の流出長が長く、70m程度に及んでいる。

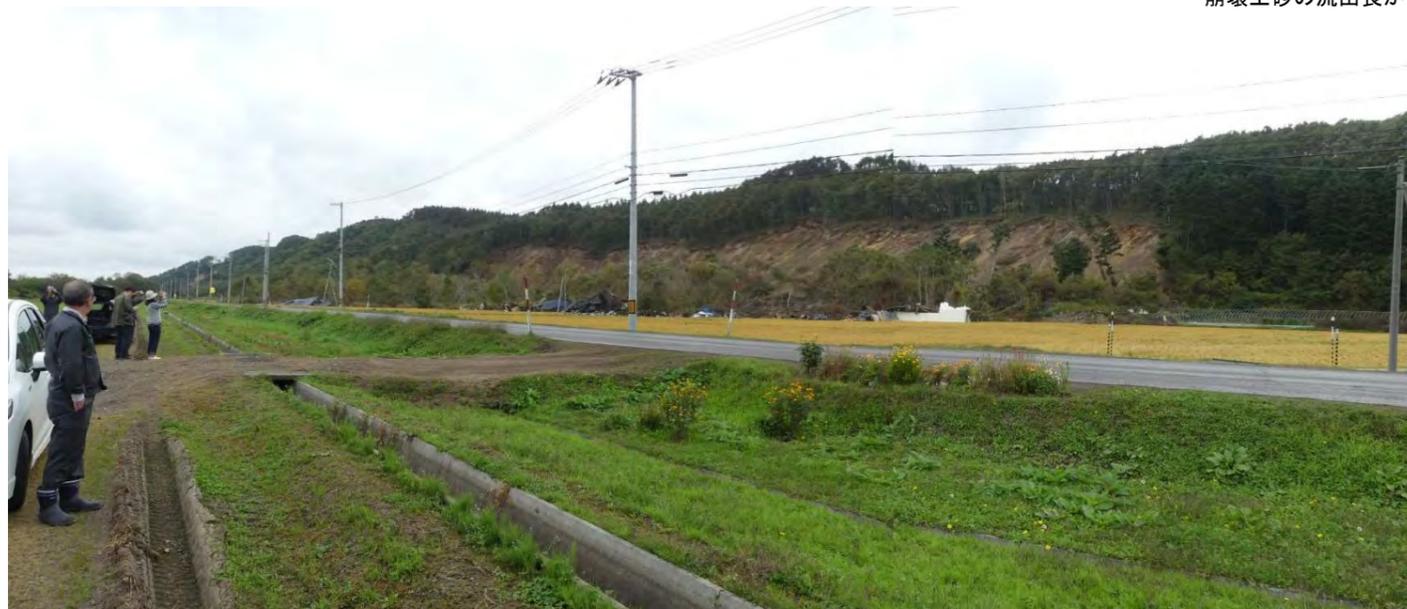
地上から撮影した吉野南部の全景写真  
山麓沿いの木々は、斜面から土砂と一緒に滑落し、移動したものの

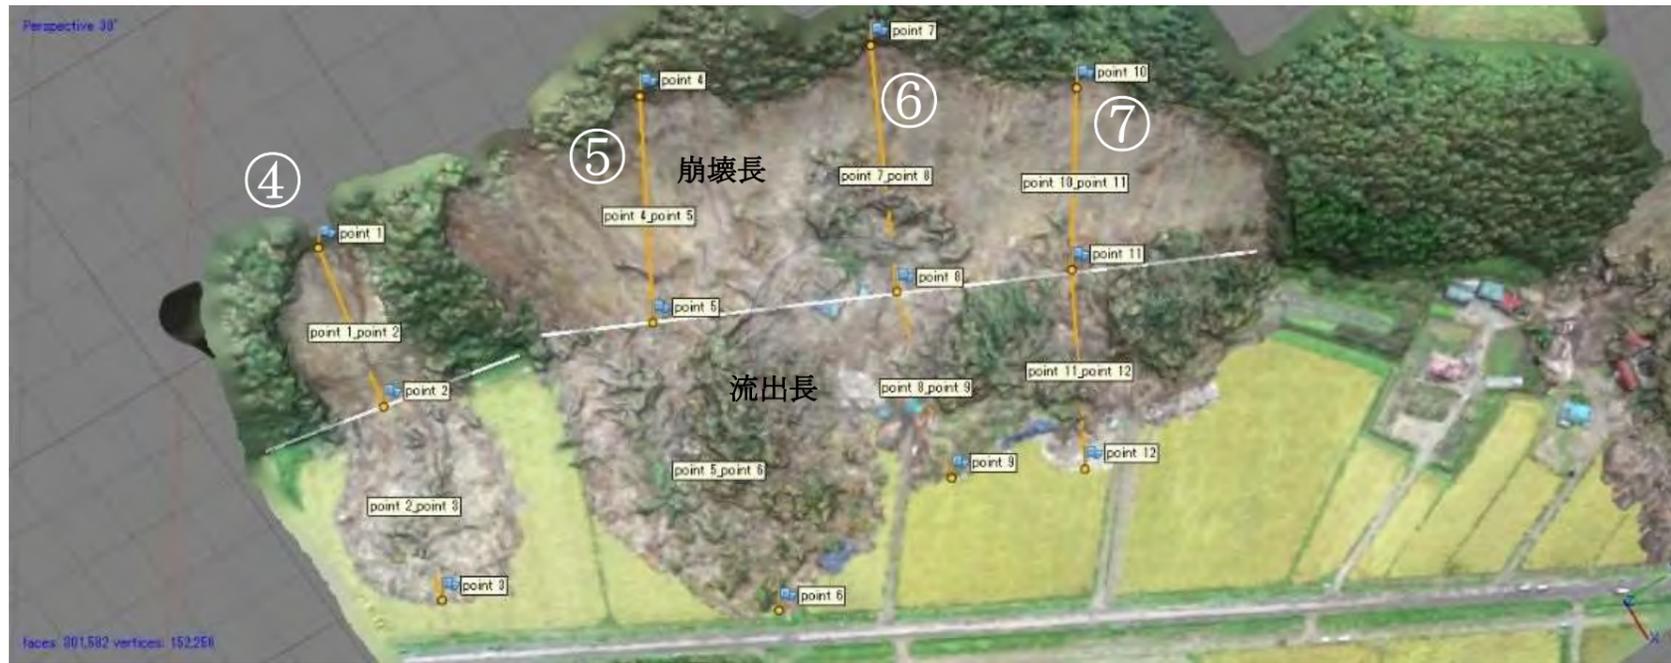
図IV-7-3 厚真町吉野地区南部 崩壊長、流出長、比率、断面

④ 植林が成されており、流木が発生して、流出土塊自体の摩擦が大きかったが、流出先が稲刈前の水田であったため、崩壊土砂がスムーズに移動したものと考えられる。流出先の高まりは、流木が集積している箇所である。
