●被災斜面における二次災害発生に備えた斜面挙動監視

— Point —
◆崩壊直前の傾斜データ取得

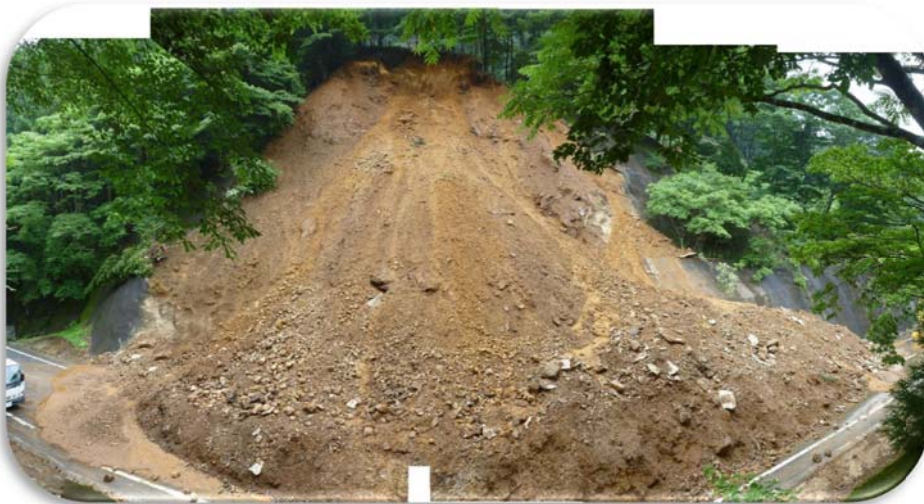
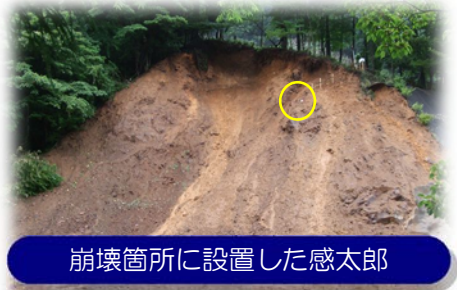
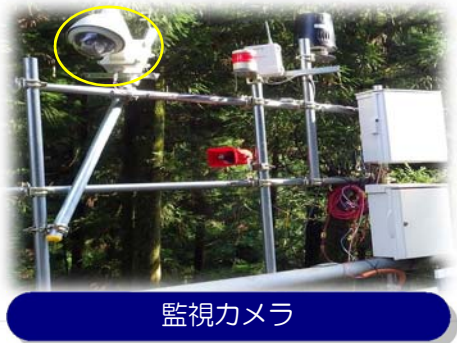
吹付モルタルによる法面保護工が施された国道の切土法面において、豪雨の影響により、吹付モルタルを巻き込んだ地盤表層部が崩壊し、通行止めとなりました。当該国道は地域住民にとって重要な生活道路であることから、安全な道路開放の早期実現を達成するため、崩壊箇所及びその近傍にて、斜面崩壊感知センサー「感太郎」を6基、崩壊法面全体を見渡せる箇所に「監視カメラ」を1基設置し、リアルタイム自動監視を行いました。道路開放前の計器設置直後に、崩壊箇所に設置した感太郎では、X軸・Y軸ともに傾斜累積を捉え、設置約23時間後に転倒し、**崩壊直前の傾斜データを取得することができました**。このように、あらかじめ管理基準値を設定し自動監視を行えば、事前に崩壊現象を検知することができることから、感太郎は『減災支援ツール』としての利用が期待できます。

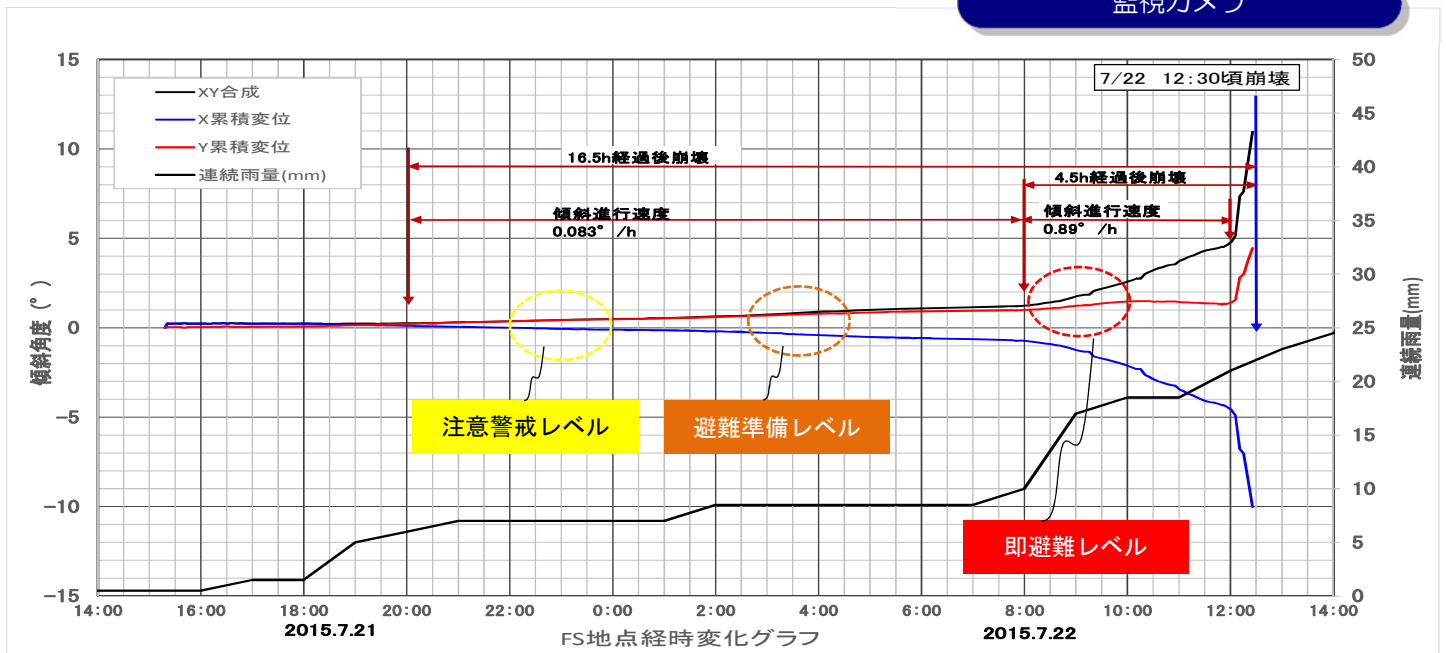
感太郎転倒までの傾斜挙動
