平成 30 年 7 月 26 日

## 愛媛県の平成 30 年 7 月豪雨による被害状況調査

中央開発株式会社 西日本事業部

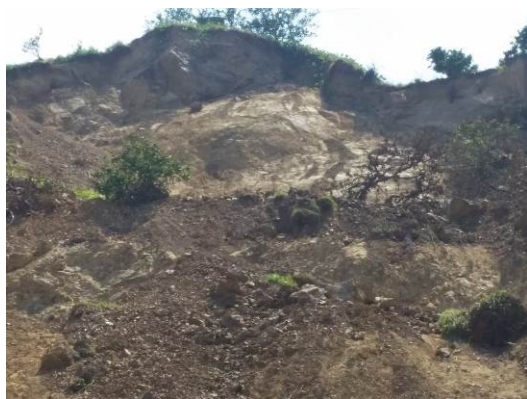
吉田町①は、吉田町法華津で発生した斜面崩壊である。崩壊土砂は道路を挟んだ低地の民家に至ったようである。調査時点では道路の土砂は撤去されていたが、残存土砂と民家の倒壊が確認された。道路に残存する土砂から、崩壊土砂は海岸近くまで流下したようである。

崩壊斜面。軟岩クラスの砂岩が露出。

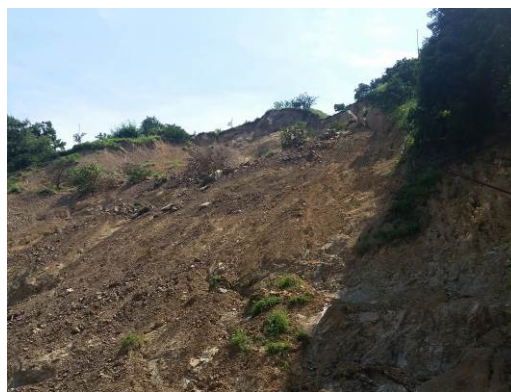
崩壊斜面別角度から撮影

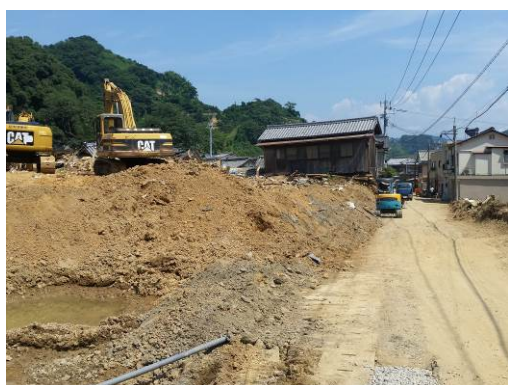
崩壊土砂（道路の土砂は撤去済み）

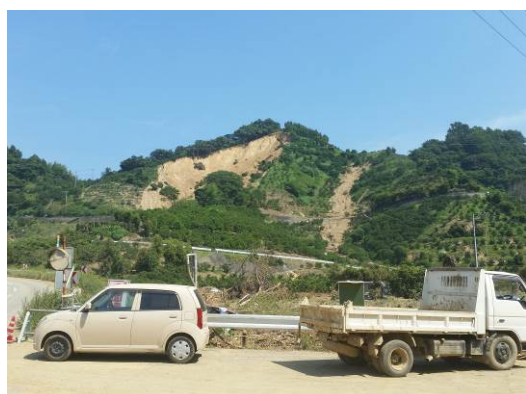
吉田町④は、県道の両側で崩壊が発生している。遠望では、滑落崖が 5m 程度で崩壊深が 10-20m 程度と推定される。崩壊土砂は家屋を巻き込み、海岸沿いの国道 378 号まで土砂が流下したようである。

県道南側の崩壊（遠望）

崩壊は尾根の遷急線付近から発生している

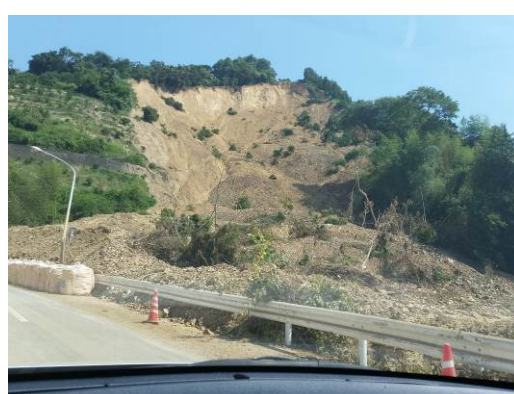
県道南側の崩壊（近傍）

崩壊土砂は砂岩の礫が多い

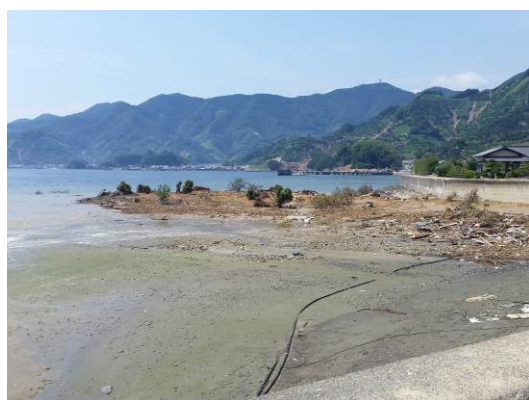
海まで達した崩壊地①②の流下土砂-1
