# 令和 8 年熊本地震調査報告

中央開発株式会社  
熊本地震調査団

2026年10月2日版

# 被害状況現地調査結果

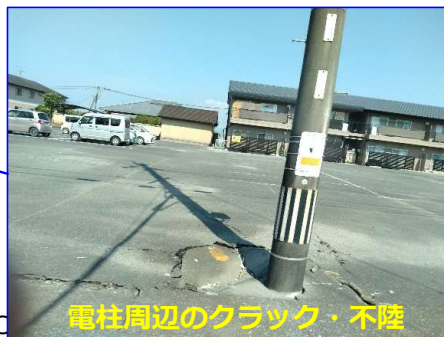
電柱周辺のクラック・不陸

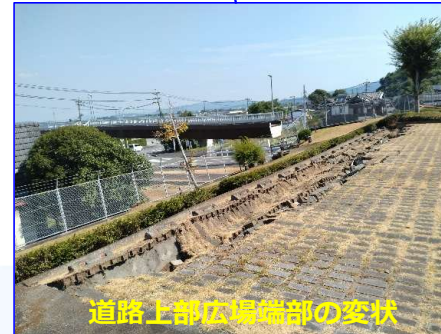
道路上部広場端部の変状

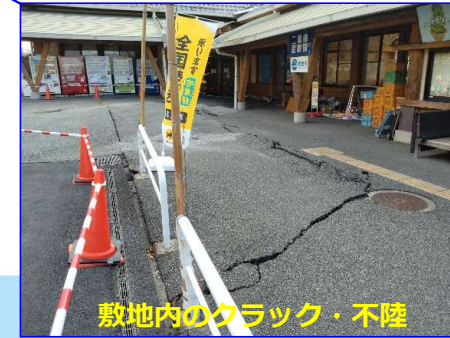
敷地内のクラック・不陸
