熊本地震現地調査結果(速報)

報 告 書

平成 28 年 4 月 27 日

中 央 開 発 株 式 会 社

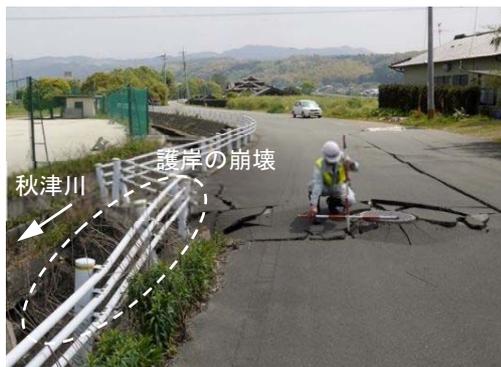
熊本地震で甚大な被害が発生した益城町地内を東から西へ流下する緑川の支川である秋津川・木山川の堤体や背後地盤では、随所にマンホールの浮き上がりや地盤沈下、堤防道路の亀裂、護岸の崩壊、橋脚の座屈等の被害が確認された（いずれも噴砂は確認されず）。これらの被害発生箇所は、図2-2-1に示す「旧河道」に位置する。

写真 2-2-1 マンホールの浮き上がり

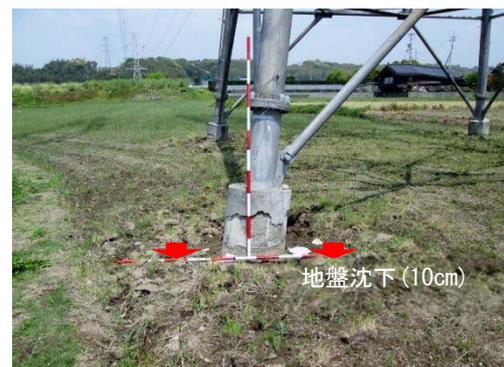
写真 2-2-2 鉄塔周辺の地盤沈下

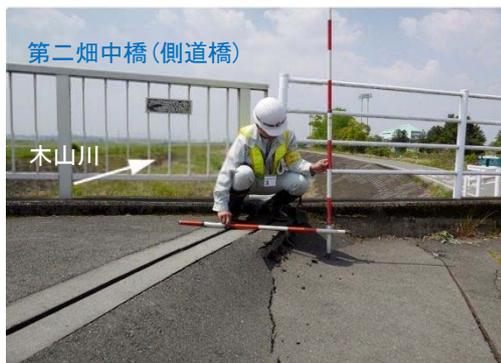
写真 2-2-3 橋台背面の沈下

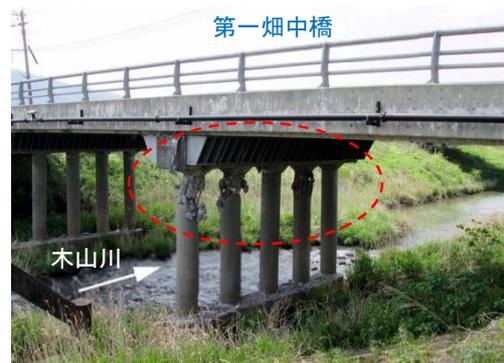
写真 2-2-4 橋脚の座屈

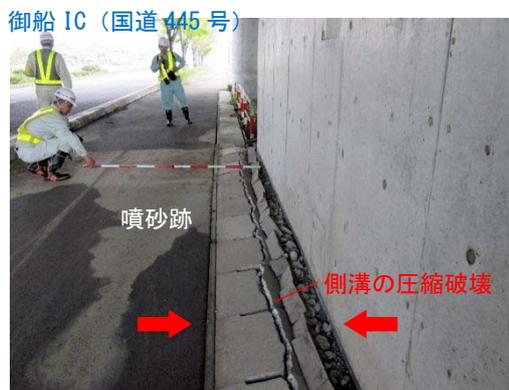
写真 2-2-5 御船 IC 付近の噴砂跡

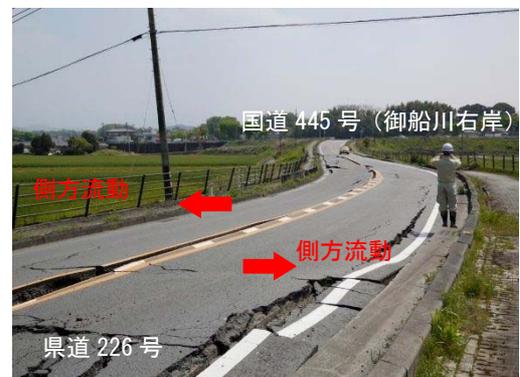
写真 2-2-6 県道 226 号線

液状化と考えられる構造物等被害については、堤防や周辺道路の亀裂（一部、噴砂あり）の他、側方流動による県道 226 号の地割れ損傷(写真 2-2-6)などがみられた（噴砂は確認されず）。また、一部で緑川堤防のすべり破壊（調査時は応急復旧中）が発生していた（噴砂は確認されず）。

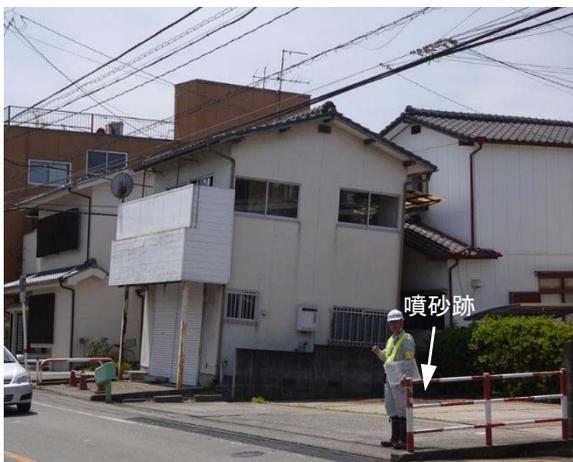
当該地区では、地盤の液状化による噴砂跡が随所で確認され、地割れや地盤沈下によって建物が傾き、上下水道の破損、道路の陥没や舗装の亀裂が発生する等、甚大な被害が発生している（写真 2-3-1、写真 2-3-2）。

写真 2-3-2 液状化により傾いた家屋

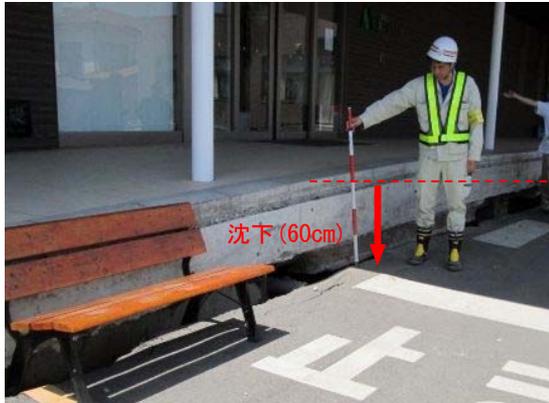
当該地域の一面にある病院の敷地では、写真 2-3-4 に示すように約 60cm の地盤沈下が発生し、病院の建物が浮き上がった形で確認された。また、地盤沈下した病院敷地と周辺道路に大きな不陸が確認されないことから、液状化によって当該地区全域で地盤が一様に沈下したものと推察される（写真 2-3-5）。

写真 2-3-4 病院の基礎と敷地の不同沈下

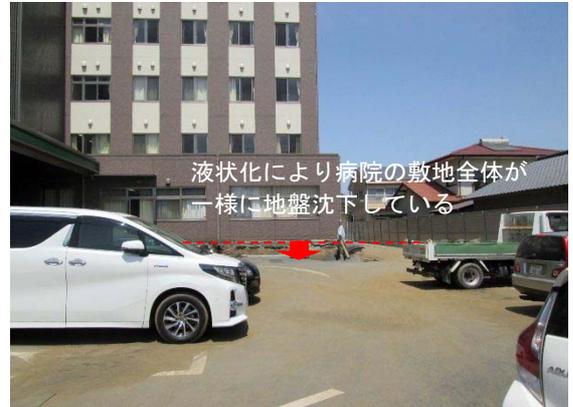
写真 2-3-5 病院の敷地(ロータリー)の沈下

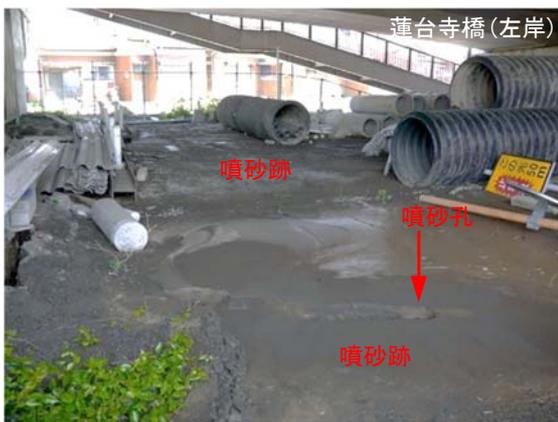
蓮台寺橋（白川左岸 8.5k）下の堤防法尻付近には、噴砂跡と約 10～20cm 程度の地盤沈下が確認された（写真 2-3-6、写真 2-3-7）。

写真 2-3-6 蓮台寺橋下の噴砂跡

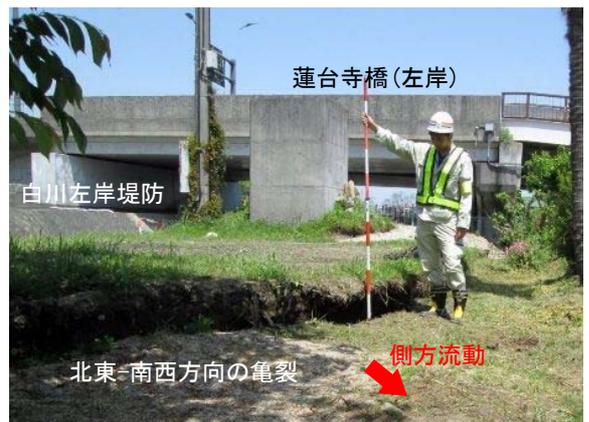
写真 2-3-7 側方流動による地割れと沈下

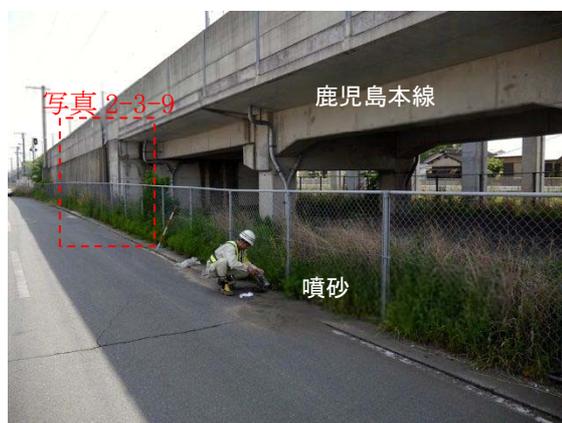
JR 鹿児島本線の高架橋と盛土の取付部において、地盤の液状化によって盛土部の沈下が発生し、約 10cm 程度の不同沈下が生じており、踏査当時（4/20）急ピッチで軌道補修が行われていた。

写真 2-3-8 鹿児島本線沿いの液状化被害

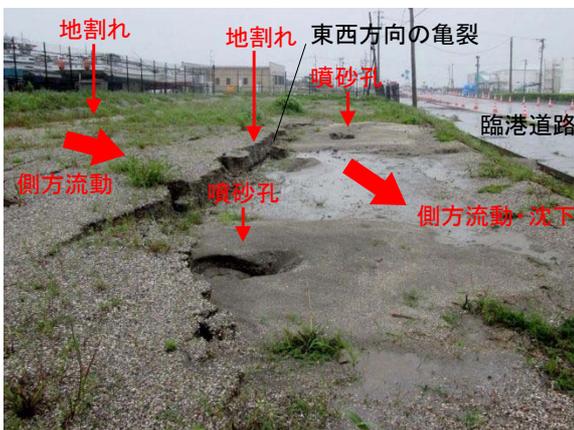
新港内の臨港道路は、随所で地震被害による通行規制が引かれていたため十分な調査が行えない状況であったが、熊本港大橋を渡って直ぐの臨港道路とその周辺地盤では $\phi 50\sim 60\text{cm}$ 大の噴砂孔を有する噴砂跡と側方流動による地割れが随所で確認され、臨港道路沿いに 30~40cm 程度の地盤沈下が発生していた（写真 2-4-1）。

写真 2-4-1 新港内の液状化状況

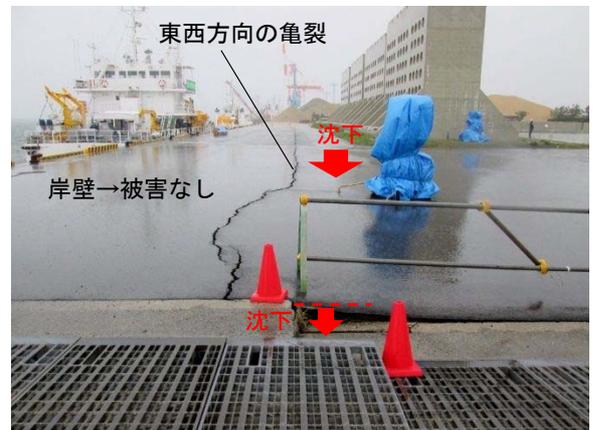
また、確認できたフェリーバースや岸壁の変形は認められず、背後地盤との境界部に不同沈下（10~20cm 程度）が発生している状況であった（写真 2-4-2）。

写真 2-4-2 熊本港(新港)の岸壁背後の不同沈下

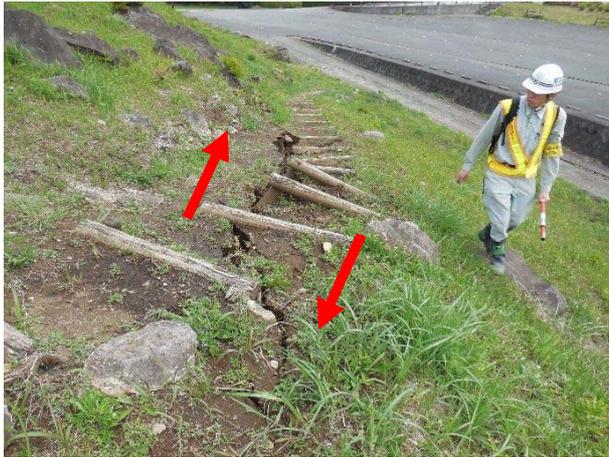
図 4-2-6 俵山交流館前の斜面の「地割れ」
右ずれ 10cm、北側が隆起、東西走向。

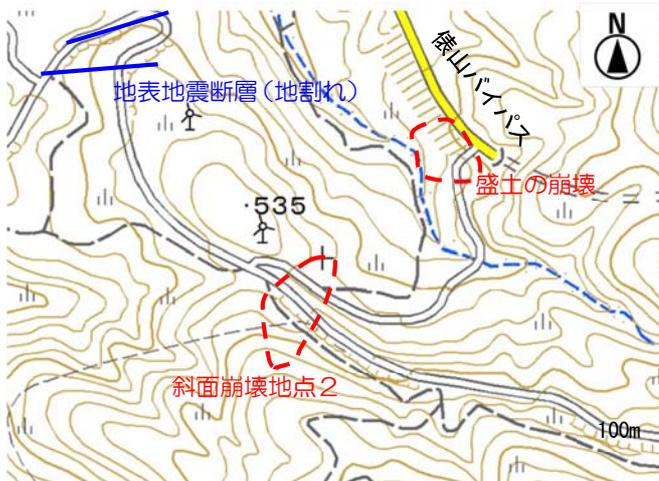
図 4-2-3 に崩壊地形を示す。崩壊斜面は、熊本高森線扇の坂の北西に延びる尾根の頂部付近の斜面にあたる。崩壊前の斜面傾斜は約 25～30° の北東向き斜面である。崩壊は標高 565m の尾根部から生じており、崩壊末端までの比高差は 50m である。崩壊幅は約 40m、崩壊深は 3m 程度の表層崩壊と推測される。

図 4-2-8 崩壊地周辺の地形

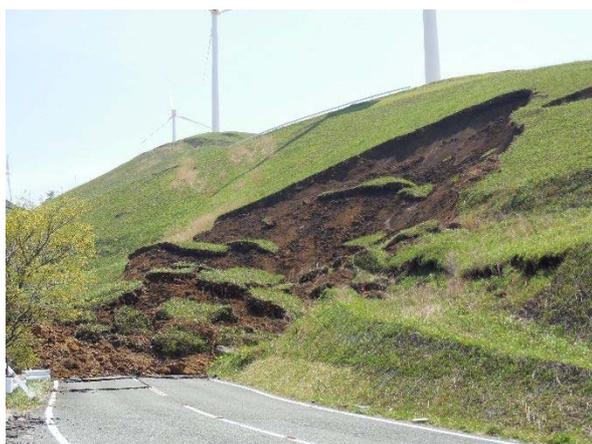
崩壊斜面の地質は約 15 万年前に噴出した ASO 2 溶結凝灰岩（火砕流や降下軽石）が分布しており、緩やかな台地状地形をなし小沢の形成も少ない。崩壊地は表層のローム層で発生しているように見受けられる。

図 4-2-10 崩壊地の状況

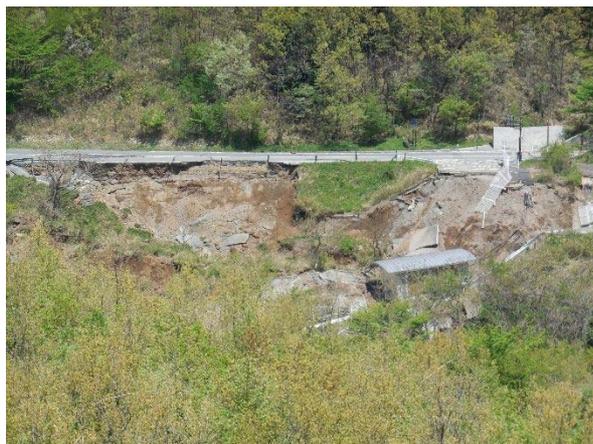
図 4-2-1 の位置図に示すよう崩壊斜面には布田川断層帯が通過している。崩壊地から布田川断層帯の北東延長上に位置する俵山バイパスの盛土法面が崩壊する。現地では地表地震断層と見られる「地割れ」が俵山バイパス北西約 350m の道路や地山上で確認された（図 4-2-13）。

図 4-2-11 断層延長上の俵山バypass盛土の崩壊

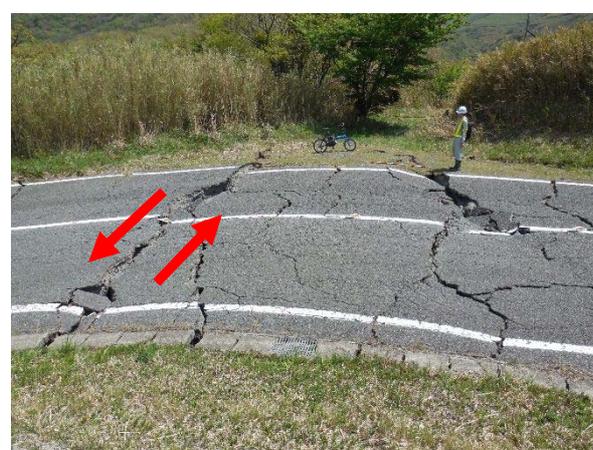
図 4-2-13 崩壊地近郊の「地割れ」

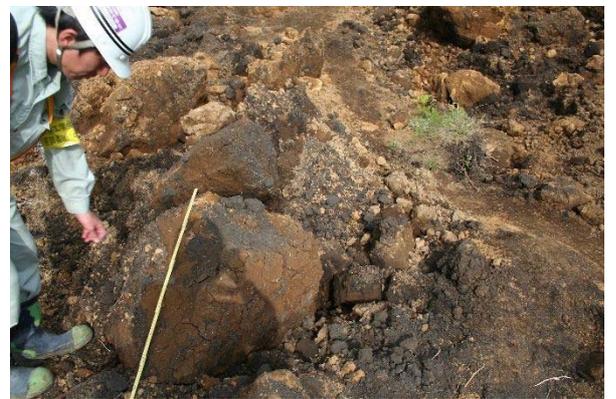
崩壊斜面の地質は約 4~8 万年前に噴出した阿蘇研究所溶岩が分布する。崩積した土砂は褐色や黒色のローム層が主体である。

図 4-2-18 崩壊土砂（褐色や黒色ローム）

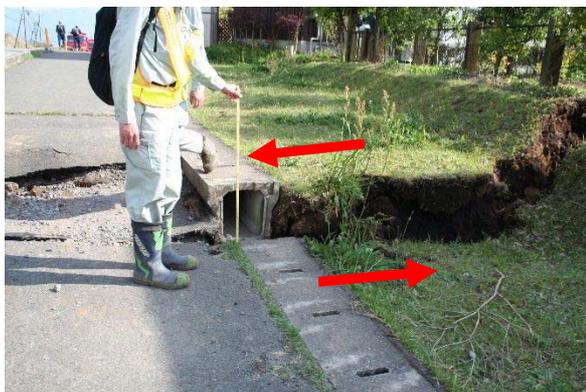
崩壊斜面では布田川断層帯は確認できていない。現地では南に 600m 程の位置に Google 画像などで東西 800m 以上の連続する地割れが確認できる。現地でもずれを伴う地表地震断層らしい地割れを 4 条ほど確認した。

図 4-2-19 崩壊地から約 600m南の左ずれ地割れ

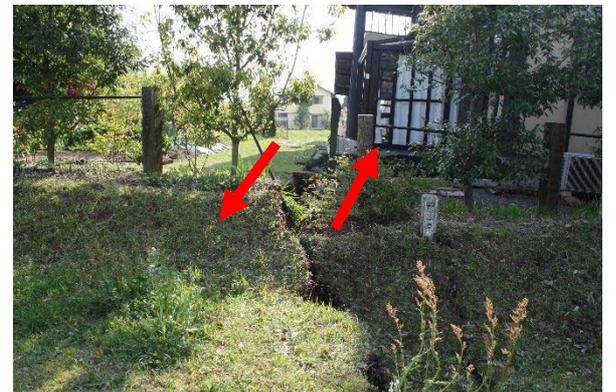
図 4-2-20 連続した地割れを 4 条ほど確認

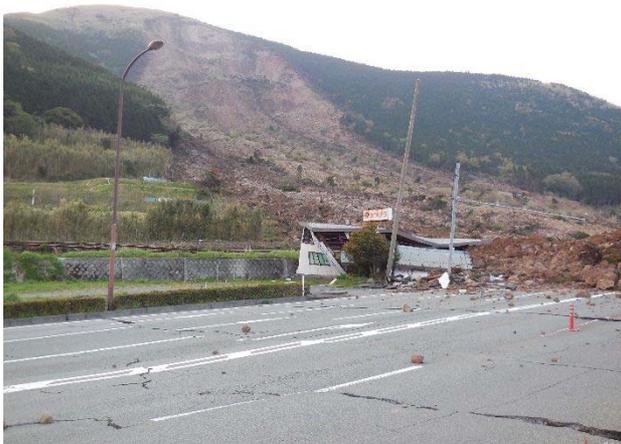
図-IV. 20 に崩壊地形を示す。崩壊斜面は北東に伸びる尾根の南東側斜面にあたる。崩壊前の斜面傾斜は斜面上部で約 40° 、斜面裾部で 20° の南東向き斜面である。崩壊は標高 700m の頂部付近の 40° 急斜面から生じており、流末までの比高差は 350m である。崩壊幅は約 170m、国道 57 号付近の堆積末端部は約 380m、土砂の流下は 600m 以上にもおよぶ。崩壊深は 10m 以上と推測される。斜面下部には被災した阿蘇大橋が存在した。

図 4-2-23 阿蘇大橋西側の崩壊

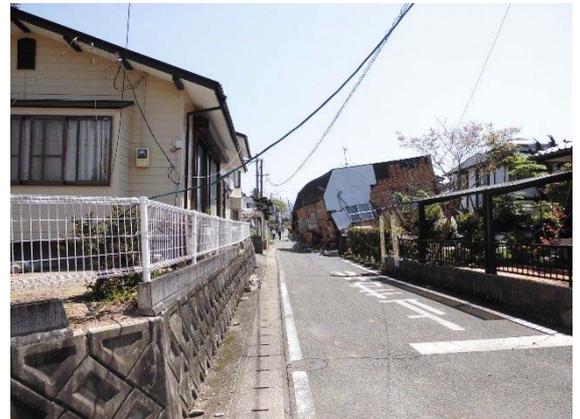
写真 5-1-2 道路を塞いだ倒壊家屋

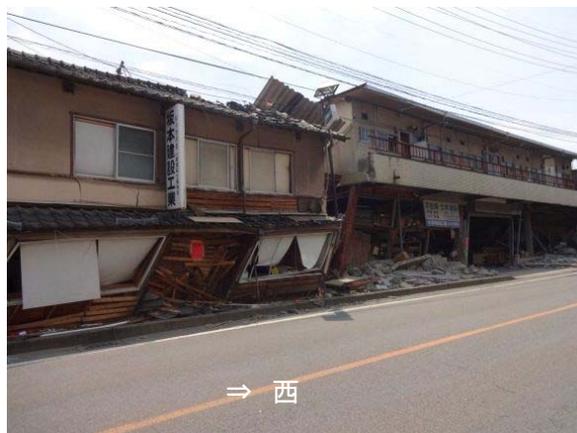
写真 5-1-3 県道沿いの簡易モルタル家屋の倒壊

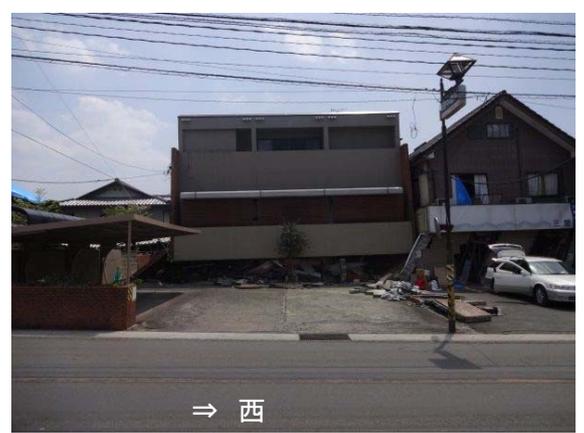
写真 5-1-4 県道沿いの3階建コンクリート店舗の倒壊

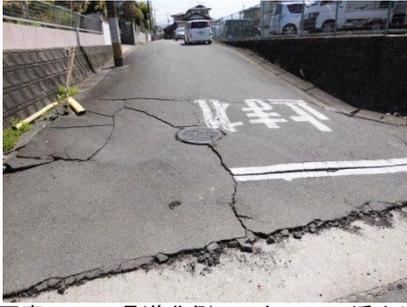
写真 5-1-5 県道北側マンホールの浮上りなし

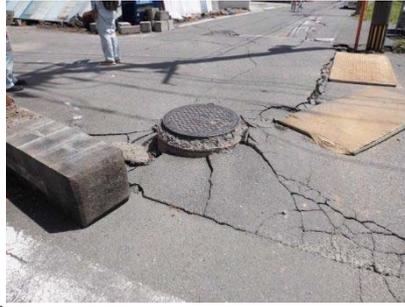
写真 5-1-6 秋津川近傍のマンホール浮上り

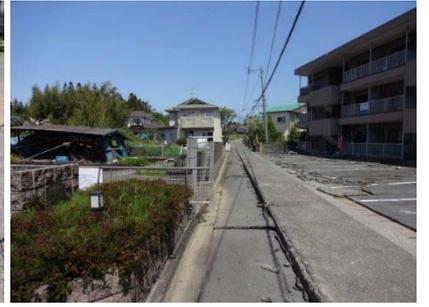
写真 5-1-7 県道南側下水溝の浮上り

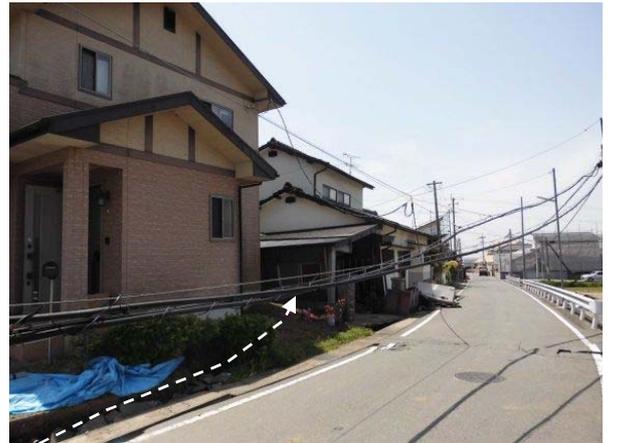
当該地区は、木山川の南側の低地から丘陵地に掛かる地区である。古い木造家屋を中心に数10件の倒壊損傷が認められる。当該地区の被害の特徴は、地震動による倒壊損傷もあるが、それよりも地震断層の変位による家屋の損傷である。茶色壁の家屋は地震断層をぎりぎりですばし、損傷は少ないが、隣家の白壁家屋は地震断層が真下を通過しており、右横ずれ変位により、家屋自体に同様の変形が生じ、駐車場のコンクリートに著しいクラックが生じている。また、送電線や電話線が垂れているのは、地震断層を挟む両側の電柱が断層の右横ずれにより位置が近づいたためである。地元の方の聞き込みによると、「ゴオーという音がした後に、ドーンと動いた」ということである。

写真 5-1-9 地震断層は左の家屋をわずかにかわして、白壁の家屋の直下に伸びる。

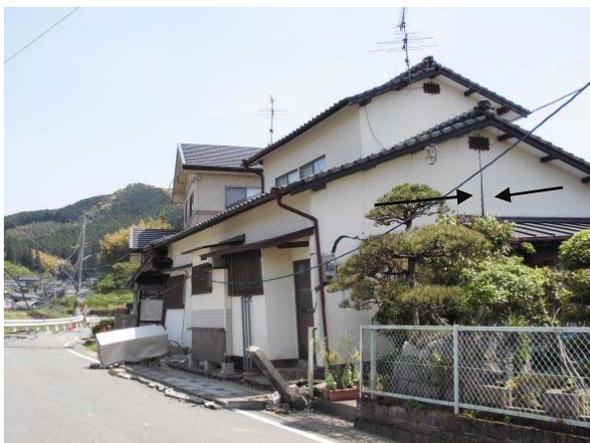
写真 5-1-10 地震断層の変位により、矢印先で壁が割れ、右横ずれの屈曲変位を示す。

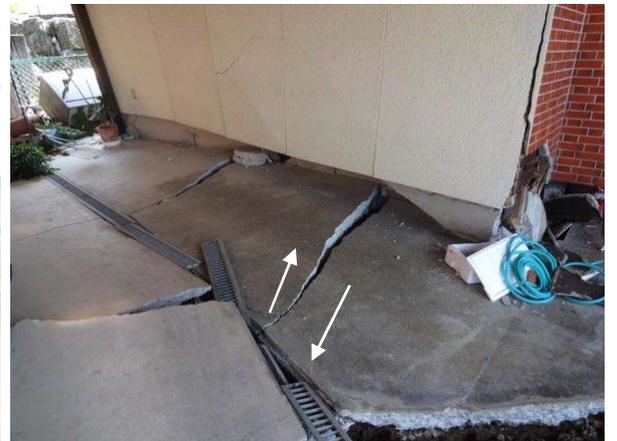
写真 5-1-11 白壁家屋の駐車場を横切り、家屋直下に伸びる地震断層。コンクリート板及び排水溝に右横ずれ変位が確認される里道に現れた地震断層は右の家屋をわずかにかわしている。電線が垂れているのは横ずれにより電柱の距離が短くなったためである。

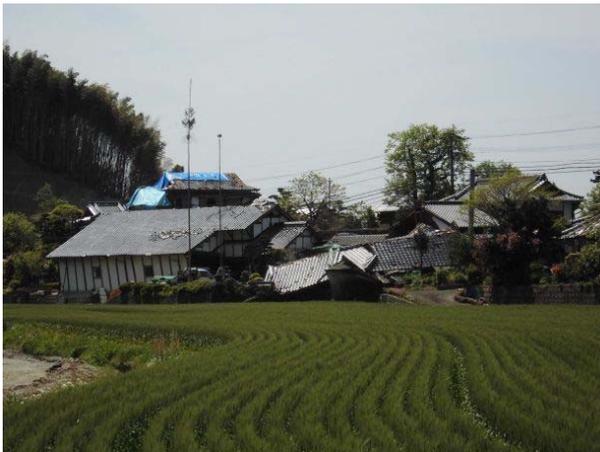
当該地区は、地震断層に沿って、下陳地区の北東延長にあたる集落で、家屋は地震断層の通過する低地の北西側の丘陵地に分布している。集落と地震断層との距離は、ほぼ100mである。古い木造家屋が多く、ほとんどのに損傷が認められ、20～30%程度は倒壊している。石垣擁壁の倒壊も目立つ。

写真 5-1-14 堂園地区木造家屋の倒壊状況

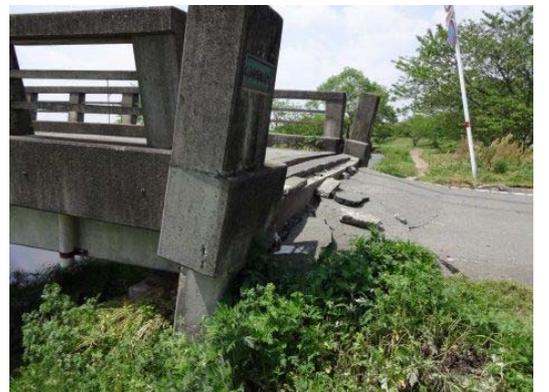
段差の原因は、盛土部分の沈下または盛土基礎地盤の沖積層の液状化と考えられる。橋梁の上部工及び下部工の損傷の程度は小さいようである。

写真 5-2-4 盛土の沈下やパラペット(橋壁)の傾動が認められる。

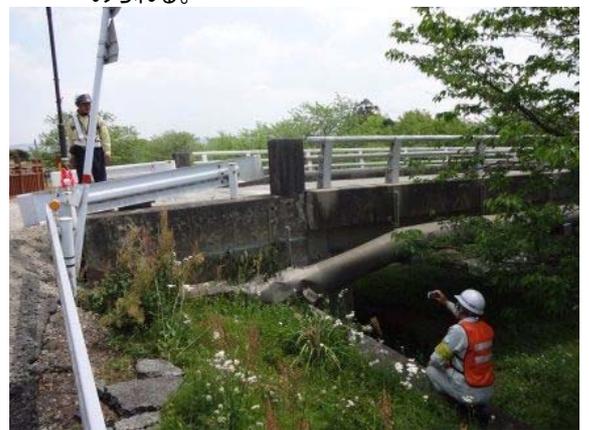
写真 5-2-6 盛土の沈下やパラペット(橋壁)の傾動が認められる。橋梁にガス管を取り付けてあり、盛土の沈下でガス管が屈曲している。

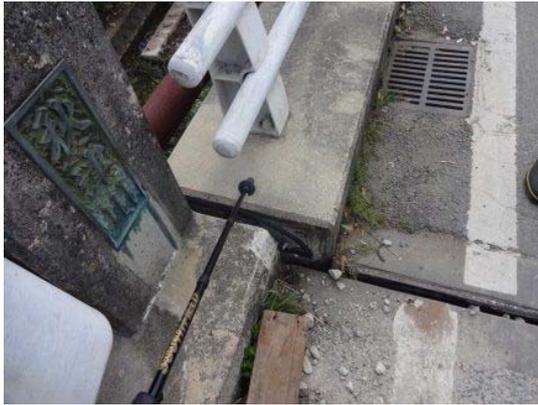
写真 5-2-7 橋桁とパラペット(橋壁)の間に水平変位が発生している。

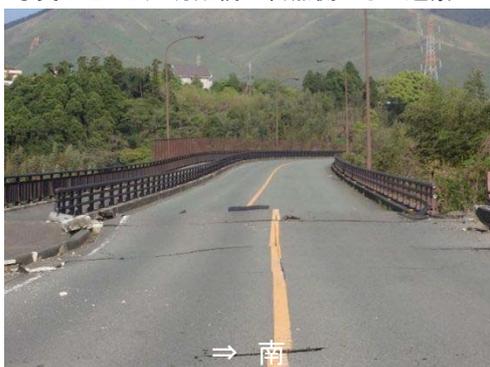
県道熊本高森線の俵山トンネルへ通じる鋼連続ハコ桁橋(曲線橋、長さ約 200m 高さは写真参照)である。4月16日未明の2回目の地震で損傷したものである。橋桁は、起点側接続部で北側へ水平変位約 1m、終点側接続部では南へ水平変位約 1m、鉛直変位約 60cm が生じており、落橋はないものの、橋桁に回転が生じている。現在、通行止となっている。

写真 5-2-12 大切畑橋基点側の接続部 橋桁は北へ 1m 変位

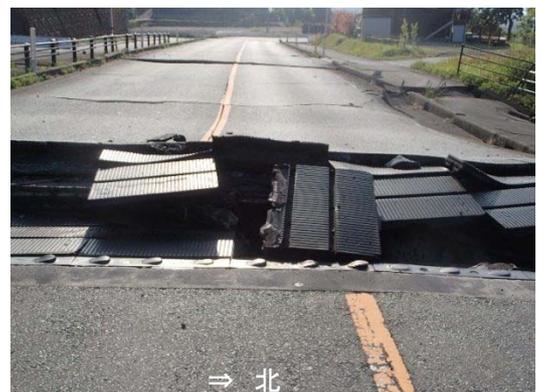
写真 5-2-13 大切畑橋終点側接続部 橋桁は 60cm の鉛直変位と 1m の南向き水平変位

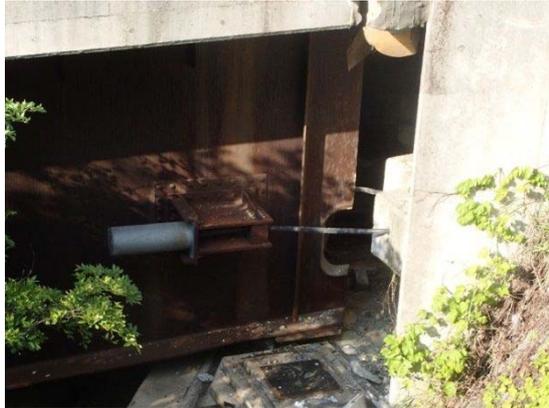
写真 5-2-14 終点側落橋防止装置 橋桁のズレを認め

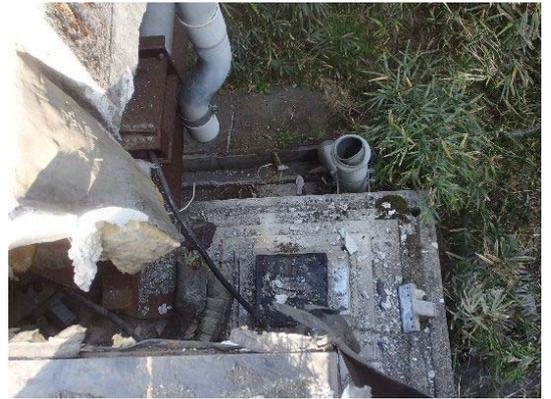
写真 5-2-15 大切畑橋終点側からの支承盤のズレ

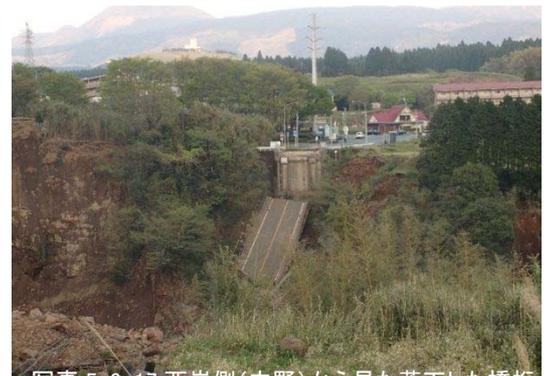
写真 5-2-17 西岸側(立野)から見た落下した橋桁

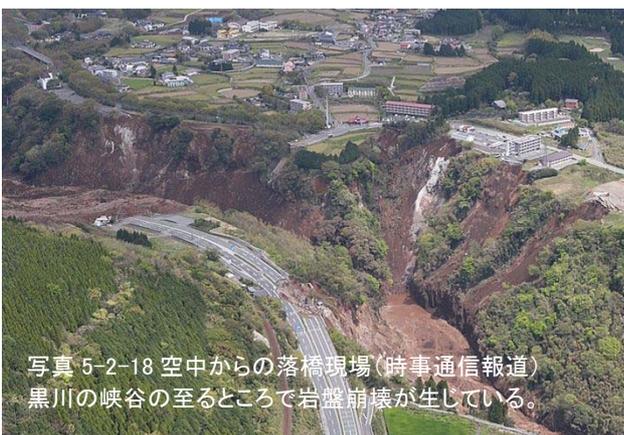
写真 5-2-18 空中からの落橋現場(時事通信報道)
黒川の峡谷の至るところで岩盤崩壊が生じている。
