平成 30 年 7 月 26 日

## 愛媛県の平成 30 年 7 月豪雨による被害状況調査

中央開発株式会社 西日本事業部

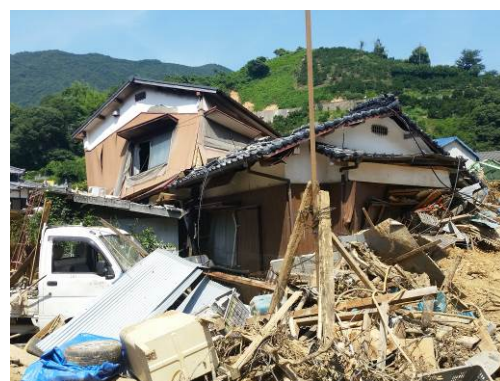
家屋の被害

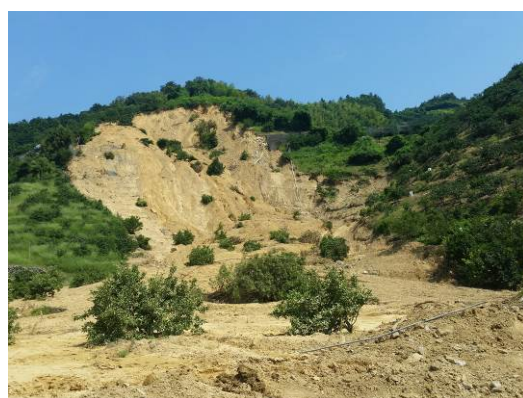
崩壊土砂は雨水とともに流下し、家屋のある低地を経て流下している。崩壊①②では、崩壊土砂が海岸から数十m海側まで至っている。

崩壊②

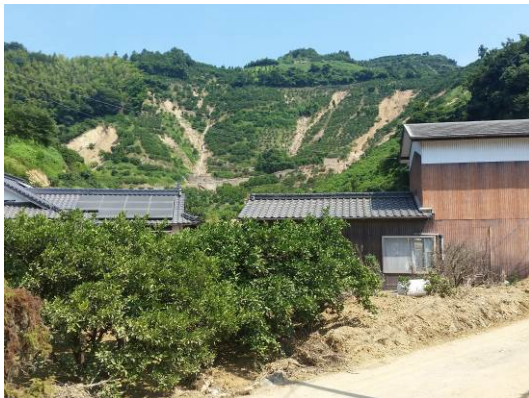
崩壊④は広い集水地形に大きい崩壊と幾つかの表層崩壊が発生し、低地部まで土砂が流下したものである。現地調査では北側の大きい崩壊が良く見えなかったため、形状は、国土地理院の被災後の空中写真を参照した。

崩壊④の遠景：大きく3箇所の表層崩壊。  
家屋敷地，道路に白灰～淡褐色の砂が堆積

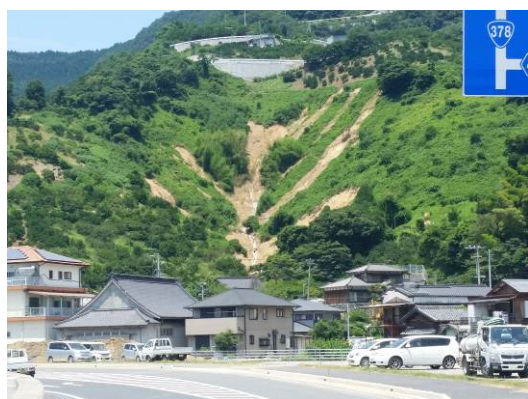
谷地形の側部斜面で数条の表層崩壊が発生し，崩壊土砂が谷筋を雨水とともに流下し低地の民家を巻き込んだ土石流と思われる斜面災害である。

複数の表層崩壊跡。  
中央の谷部を土石が流下。
