令和5年(2023年)石川県能登地方 を震源とする地震（仮称）

報 告 書

中 央 開 発 株 式 会 社

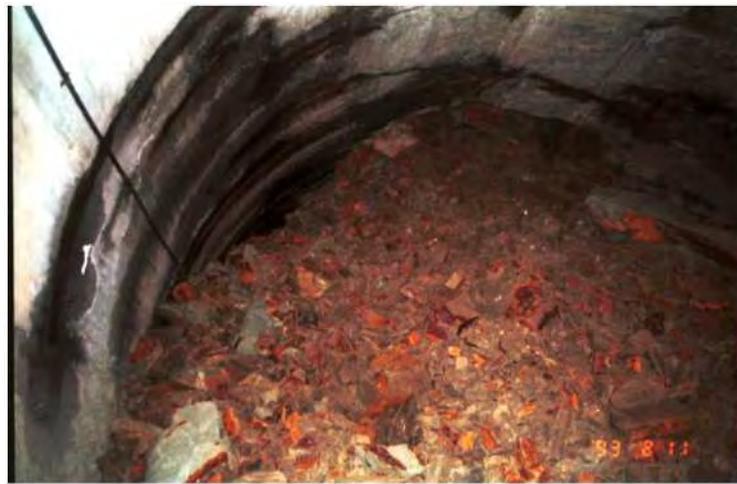
図Ⅱ-2-1 天井が崩落した木ノ浦トンネル(1993年2月11日撮影)

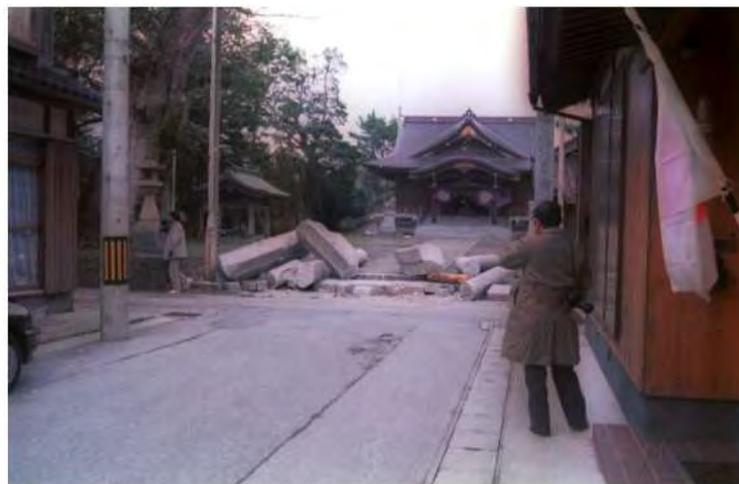
図Ⅱ-2-2 鳥居が倒壊した珠洲市正院町正院の須受八幡神社(1993年2月11日撮影)

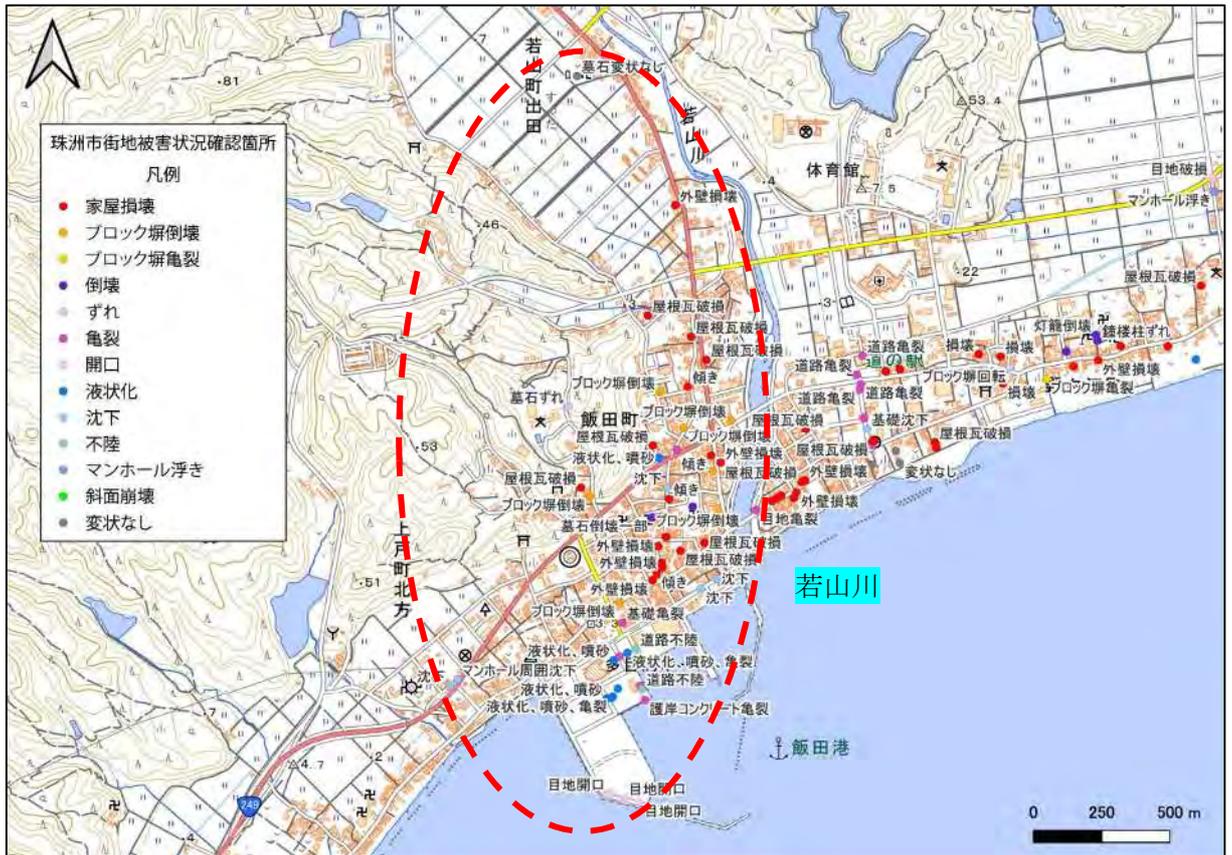
図Ⅲ-1-2 被害状況確認結果 エリア①：飯田港付近  
(基図は地理院地図を使用)

飯田港付近の住宅地では、道路の沈下、道路の亀裂、民家の外壁ひび割れ、屋根瓦の落下、民家の傾き、ブロック塀の倒壊、墓石の倒壊などの変状が確認された。墓石は3割程度倒壊していた。若山川の左岸側に比べ、右岸側では被害が多く認められ、ブロック塀の倒壊や民家の傾き、道路変状が確認された。被害のほとんどは低地部で生じており、丘陵部では変状はあまり認められなかった。

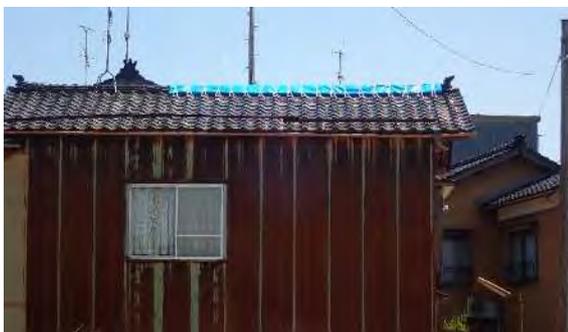
民家屋根瓦損壊

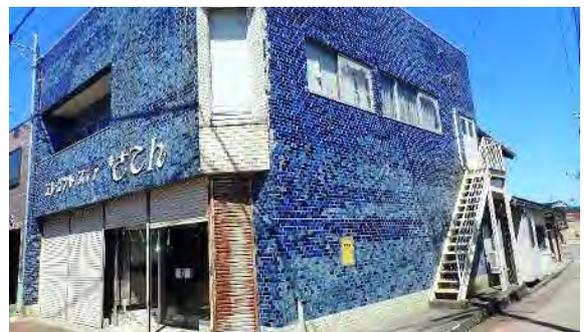
民家外壁タイルの剥離

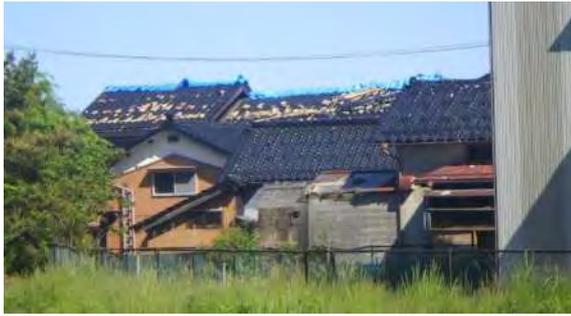
民家瓦屋根損壊

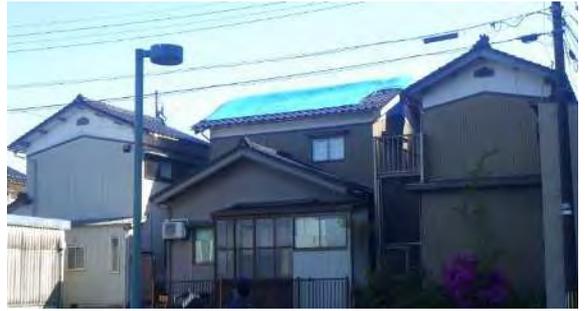
民家瓦屋根落下。ブルーシートで補修。

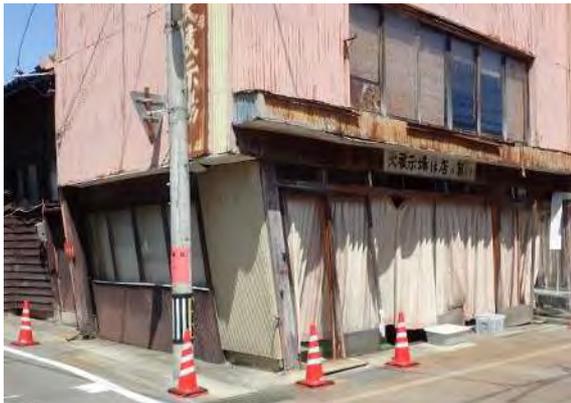
民家の傾き

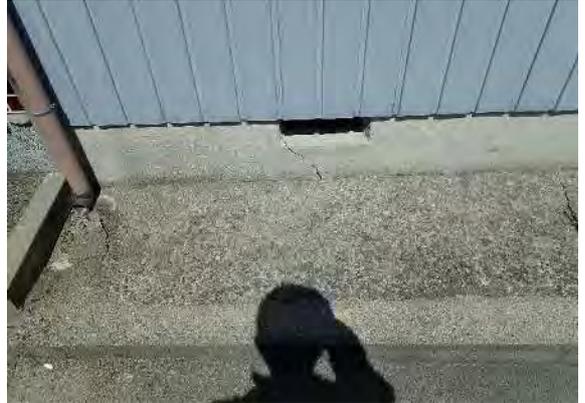
建物基礎部の亀裂

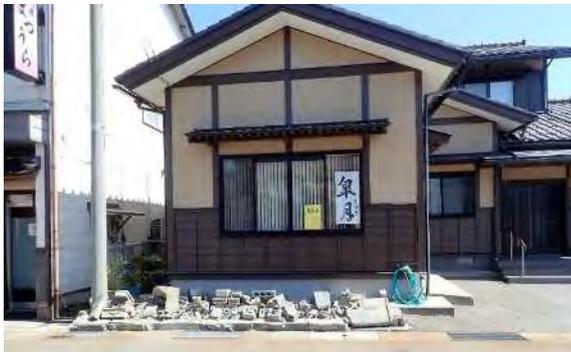
ブロック塀倒壊

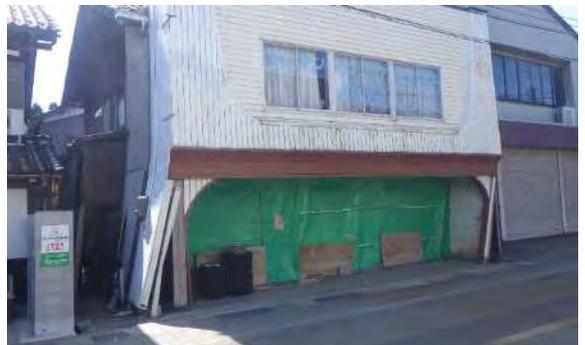
民家の傾き

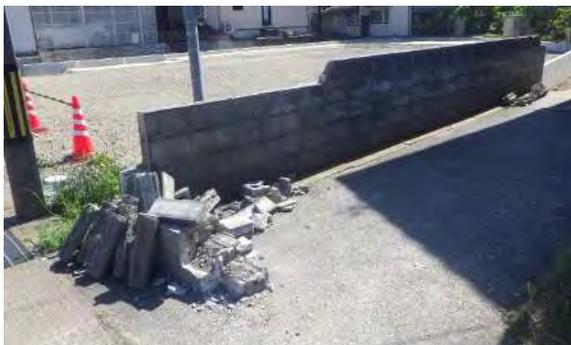
ブロック塀倒壊

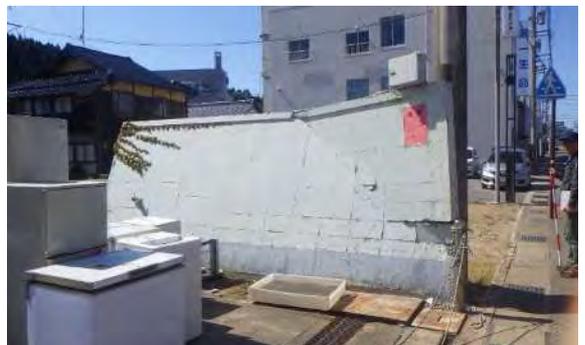
ブロック塀倒壊

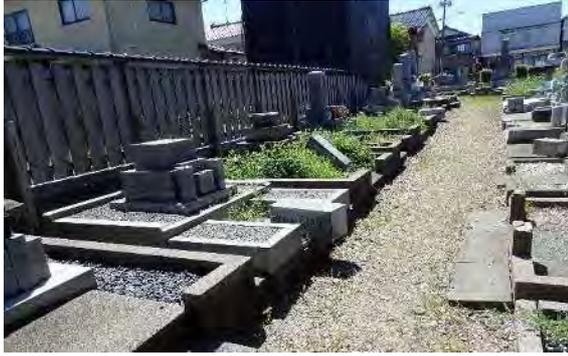
墓石の転倒(3割程度)

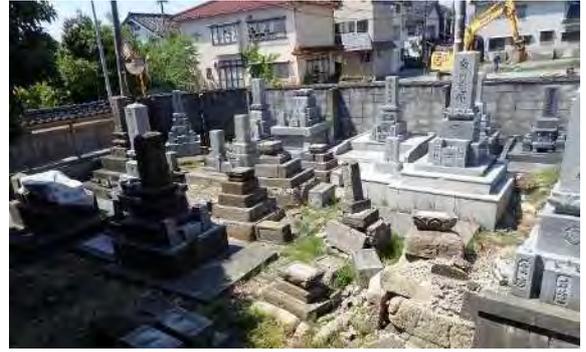
墓石の転倒(古いものが倒壊している)

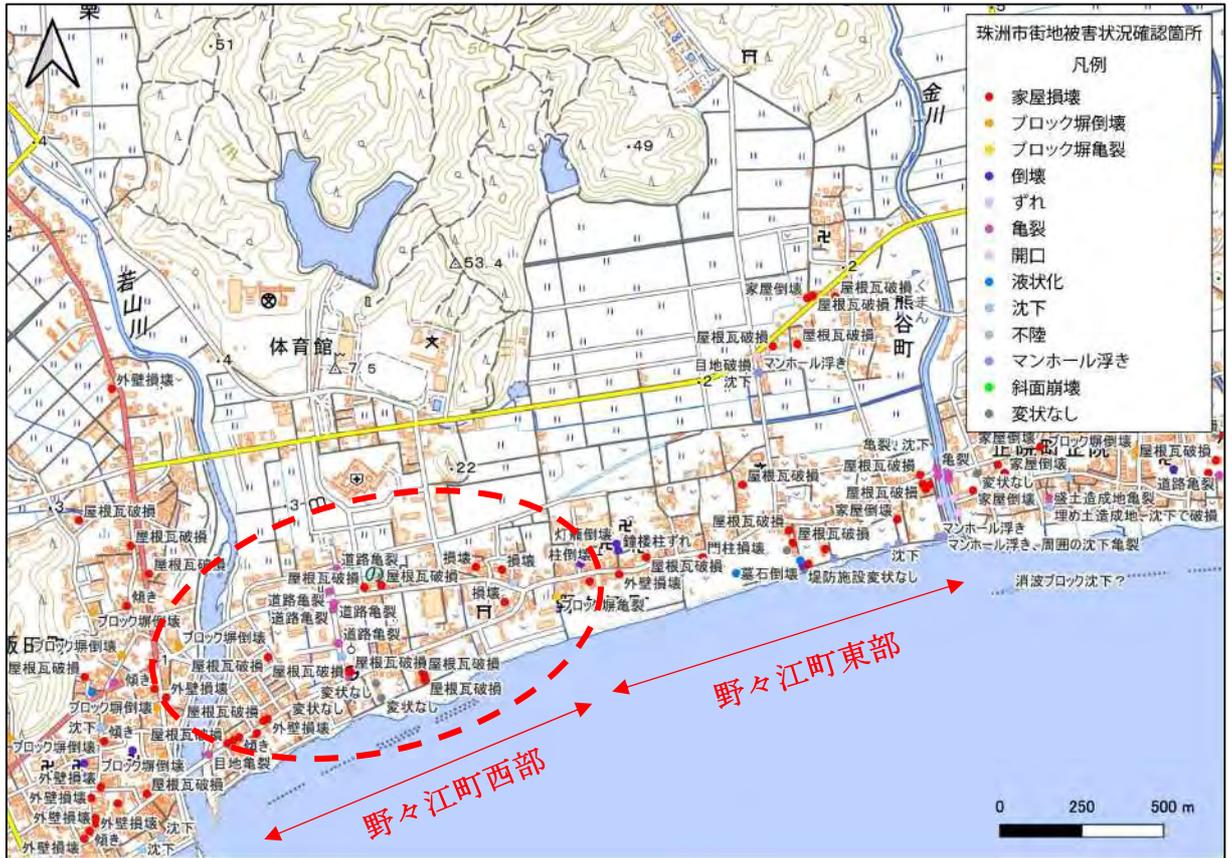
図Ⅲ-1-3 被害状況確認結果 エリア②：野々江町西部  
(基図は地理院地図を使用)

野々江町西部付近では、道路の沈下、道路の亀裂、民家の外壁ひび割れ、屋根瓦の落下、などの変状が確認された。多数の被害が見られるものの、野々江町東部と比較すると、被害が少ない傾向がある。

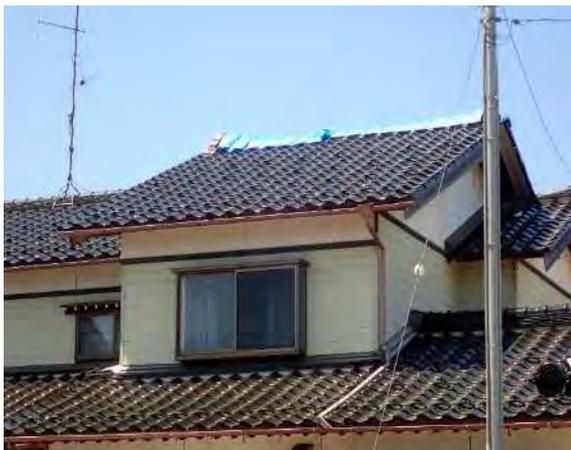
家屋屋根損壊

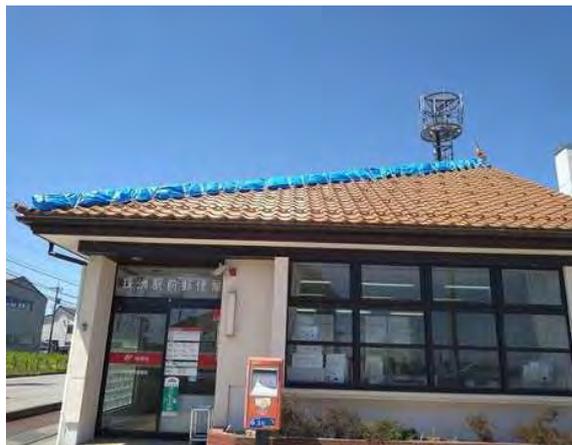
郵便局瓦破損

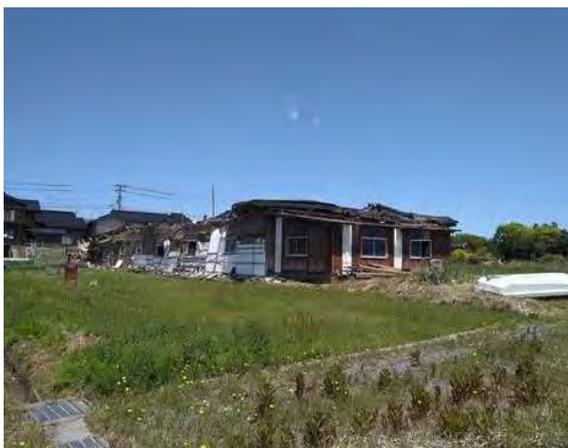
家屋(古家)倒壊

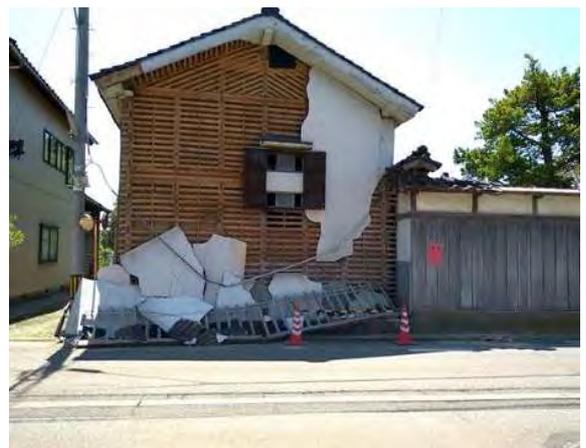
壁崩落

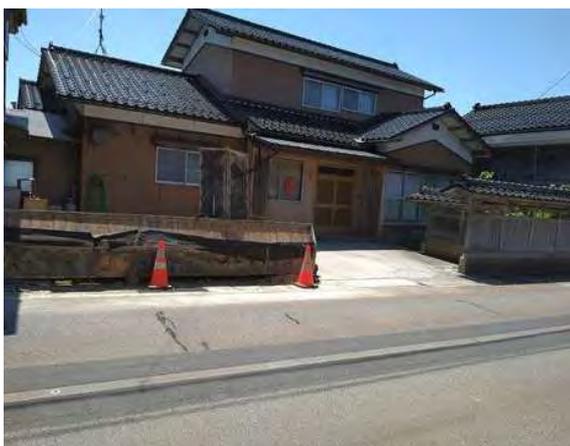
門柱倒壊

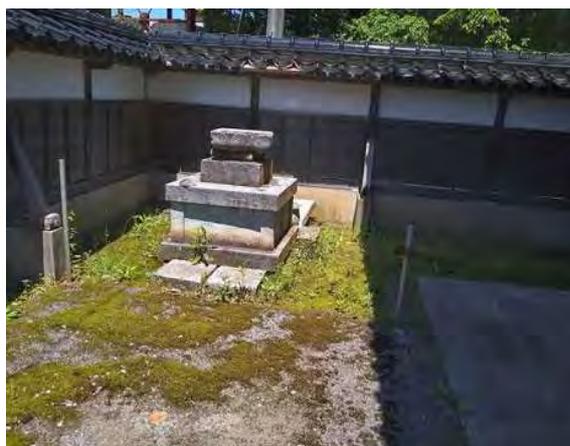
灯籠崩壊

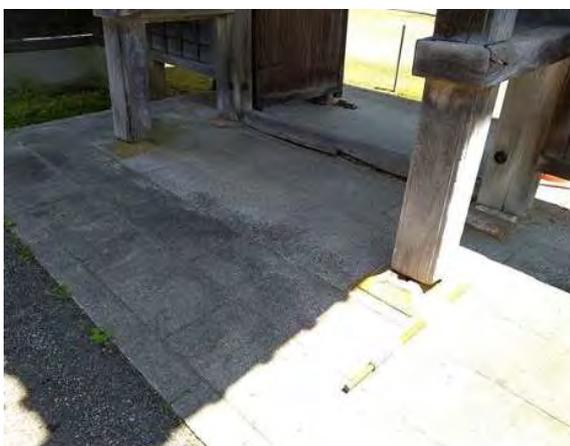
鐘楼柱ずれ

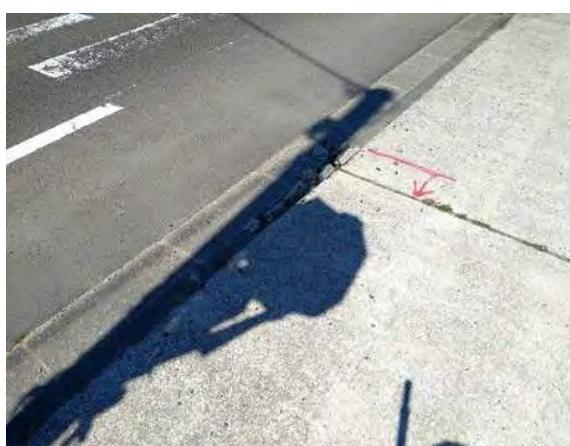
目地破損

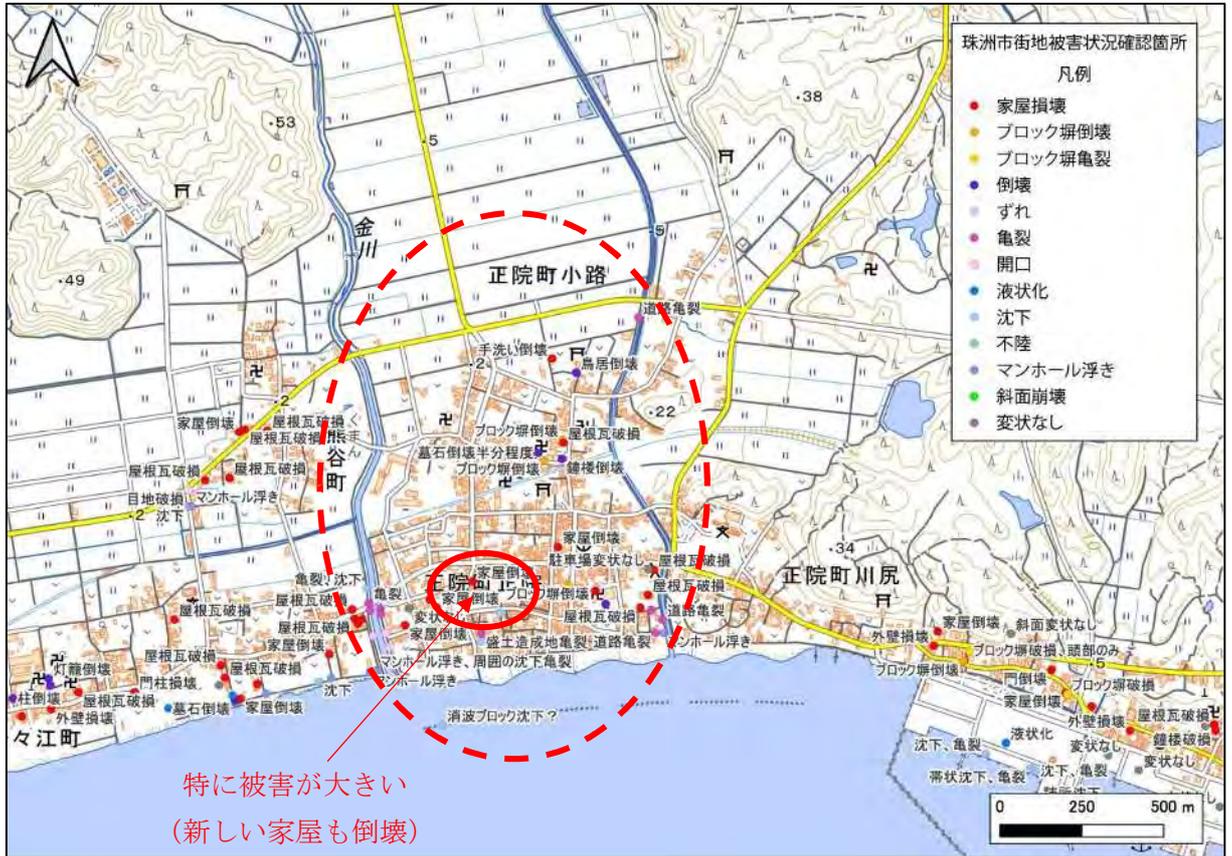
図Ⅲ-1-5 被害状況確認結果 エリア④：正院町正院付近  
(基図は地理院地図を使用)

正院町正院付近では、道路の沈下、道路の亀裂、民家の倒壊、屋根瓦の落下、ブロック塀の倒壊、墓石の倒壊などの変状が確認された。墓石は半分程度の割合で倒壊していた。民家、特に古い家屋の倒壊や、鐘楼や鳥居の倒壊など、今回被害が集中した珠洲市街地の中で最も大きな被害が確認された。特に正院地区の南側中心部では、新しい家屋も倒壊しており、被害が顕著であった。

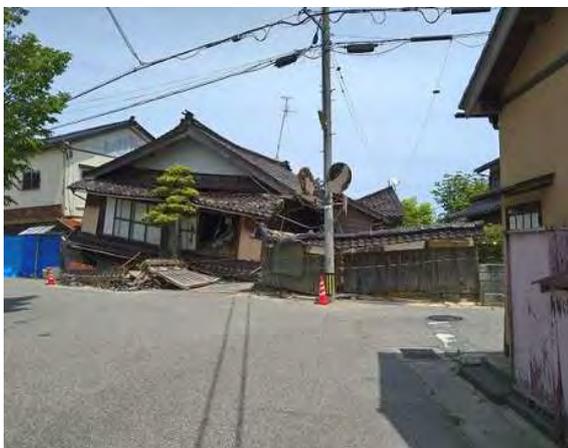
大型家屋の倒壊。隣も含めてゆるく海側に傾斜している。地盤の違いと考えられる。

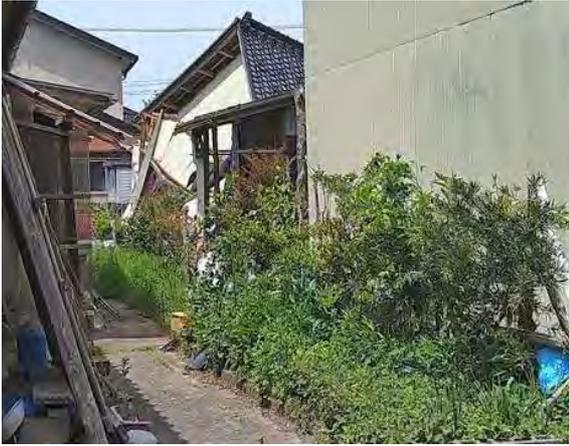
家屋(古家)の倒壊

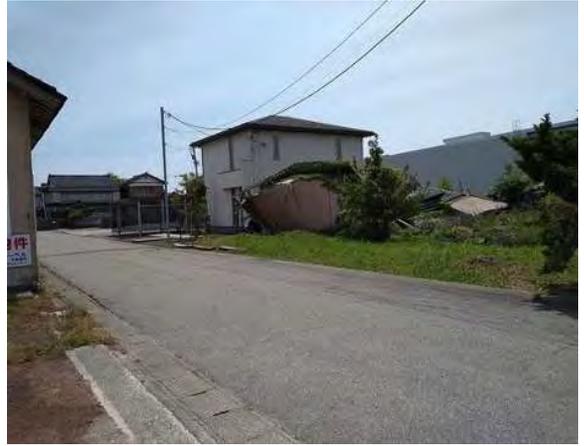
家屋(古家)の倒壊

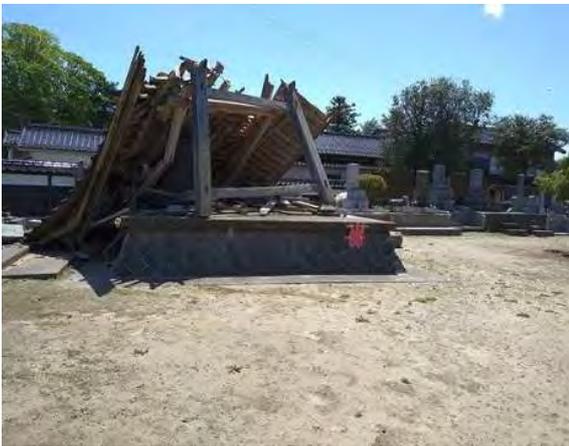
鐘楼の倒壊

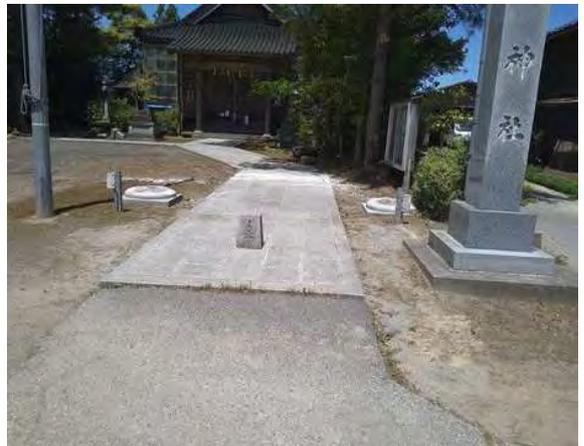
鳥居の倒壊。無筋と推定。

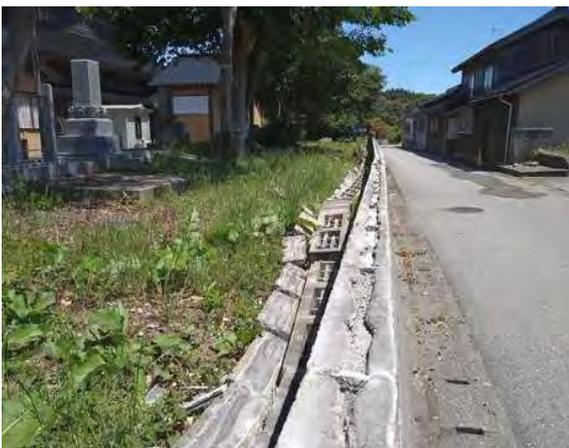
ブロック塀倒壊。無筋部分が基本的に崩落。

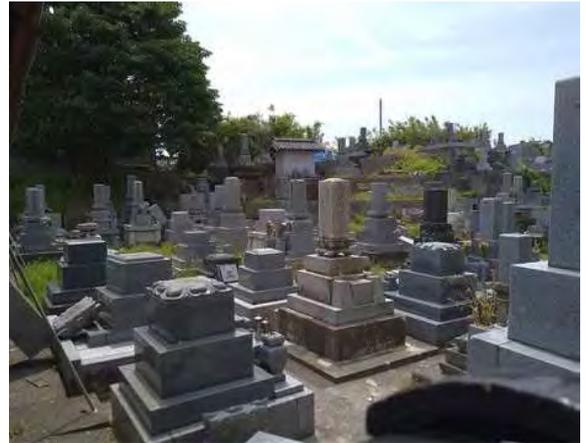
墓石の転倒。半分程度倒壊し、被害は大きいが、  
回転はほぼ見られない。

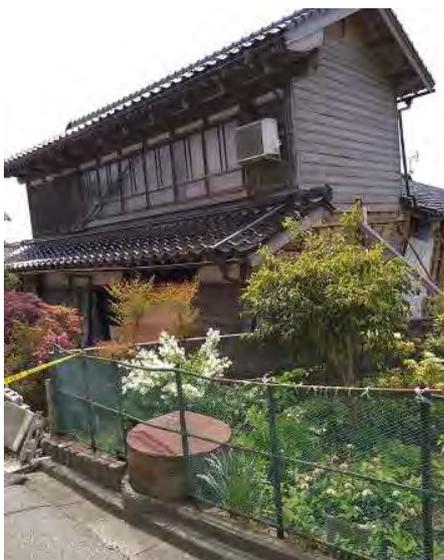
切り盛り境の家屋変状。大きく破損し倒壊寸前。

写真VI-1-4 切り盛り境の家屋変状。  
比較的新しい家屋だが、大きく破損し  
倒壊寸前となっている。

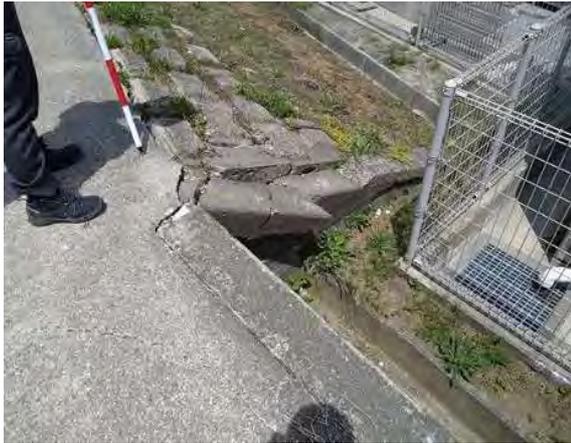
堤防沈下による破損。フェンスには変状なし。

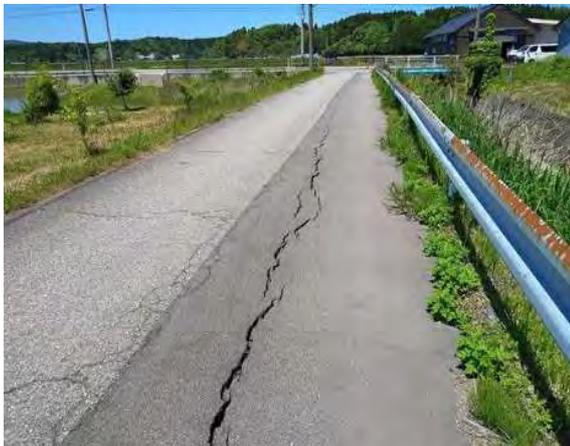
アスファルト亀裂。川側に開口。

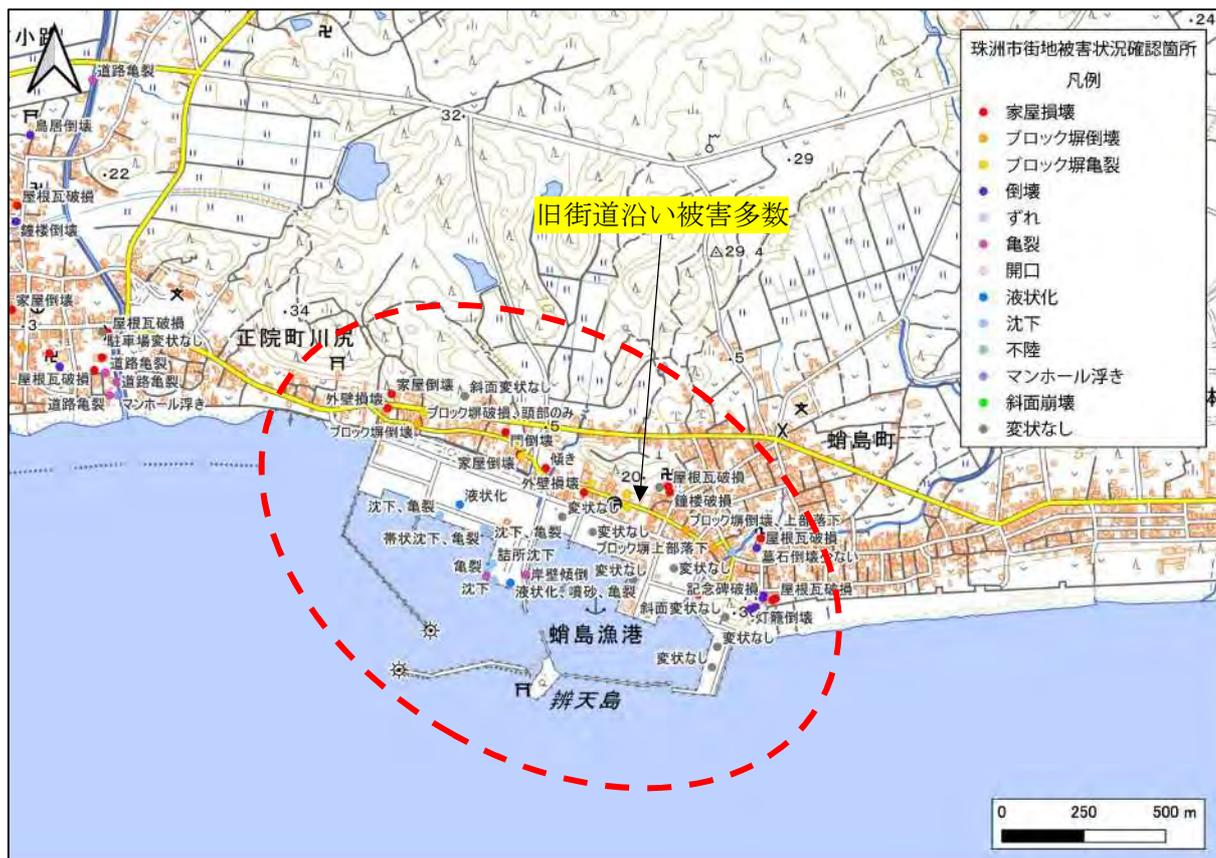
図Ⅲ-1-6 被害状況確認結果 エリア⑤:蛸島漁港付近  
(基図は地理院地図を使用)

蛸島港付近の住宅地では、道路の沈下、道路の亀裂、民家の外壁破損、屋根瓦の落下、民家の倒壊、ブロック塀の倒壊、墓石の倒壊などの変状が確認された。特に旧街道沿いは土蔵などの古い建物も多くみられ、損壊が多く確認された。

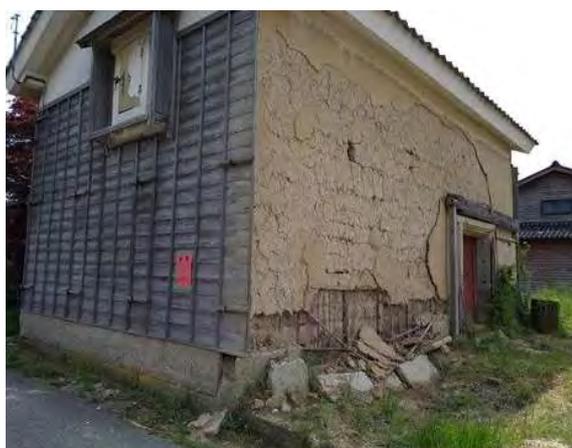
土蔵の壁の崩壊(土蔵は弱い傾向が見られる)

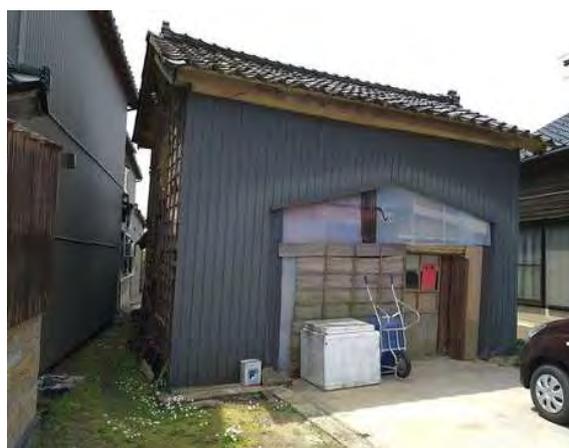
もともと土蔵であった建屋の歪み

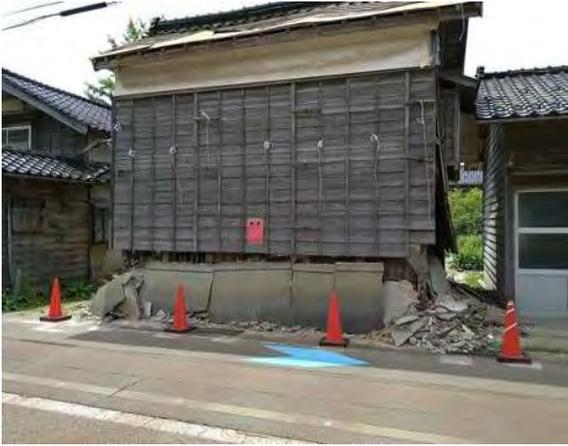
土蔵の基礎、壁面破損。

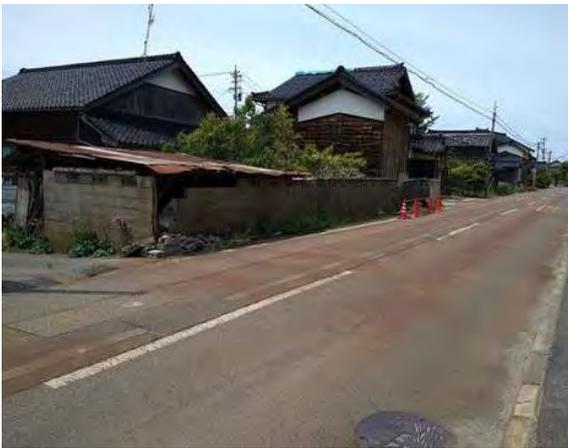
ブロック塀の破損。  
頭部がメインであり、鉄筋ありと推定。

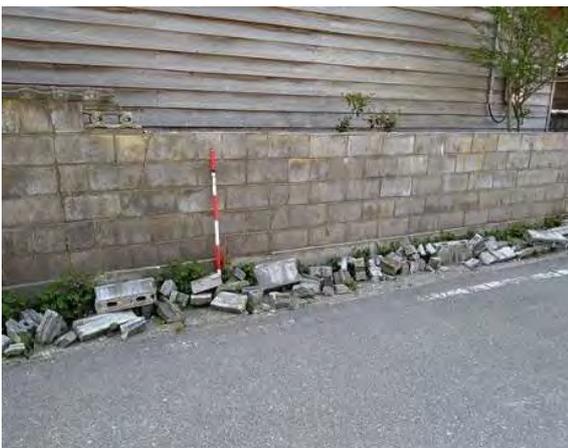
ブロック塀の上部転落。  
鉄筋のない部分から倒壊している。

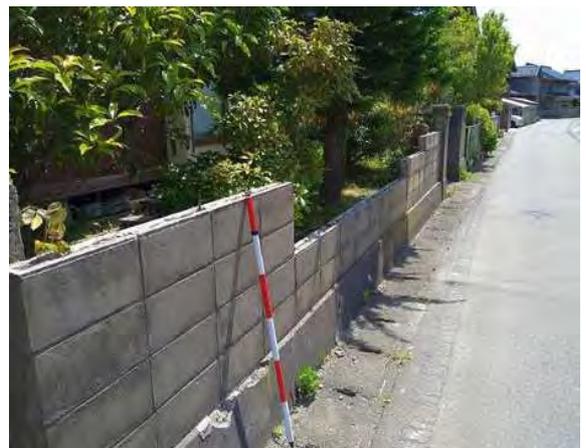
ブロック塀の倒壊状況。上部飾りブロック(無筋)  
主体に落下している。

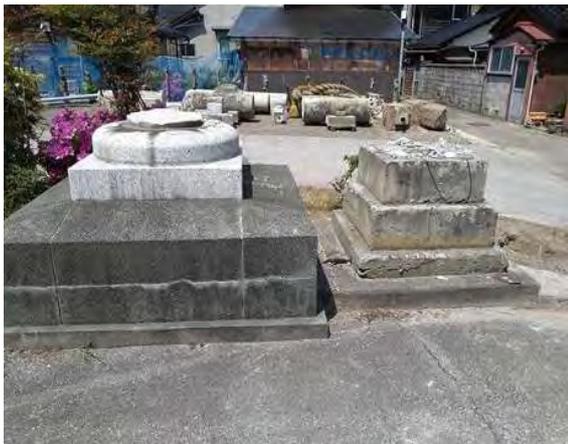
倒壊した石碑と鳥居。片付けられている。

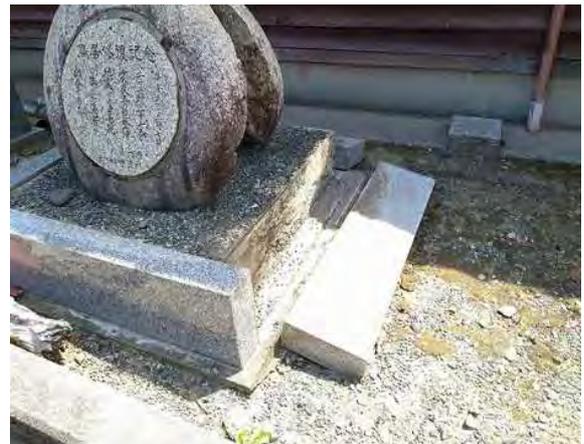
記念碑の基礎の貼石転倒

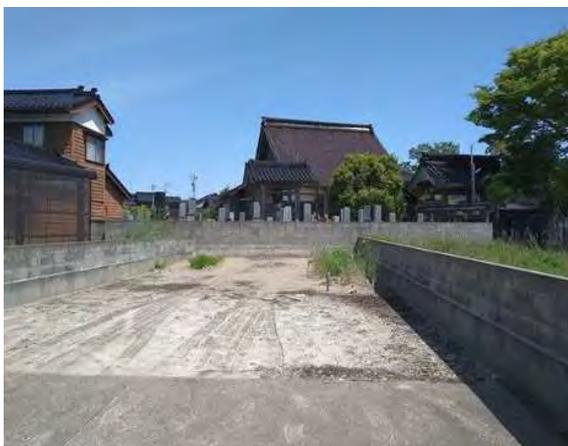
墓石の状況。倒壊転倒は少ない。

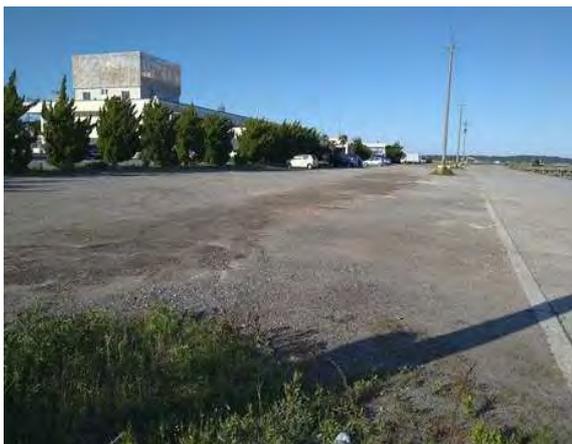
液状化状況。色が異なる状況が連続。  
亀裂が生じたものと推定。

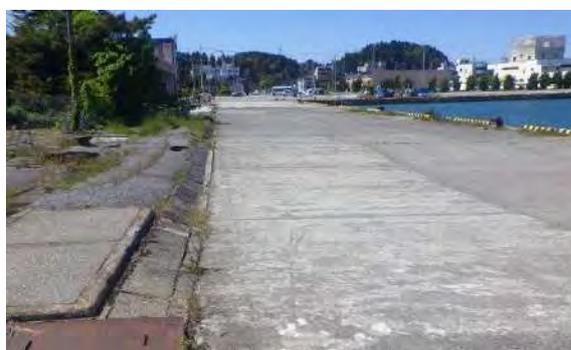
護岸の不陸

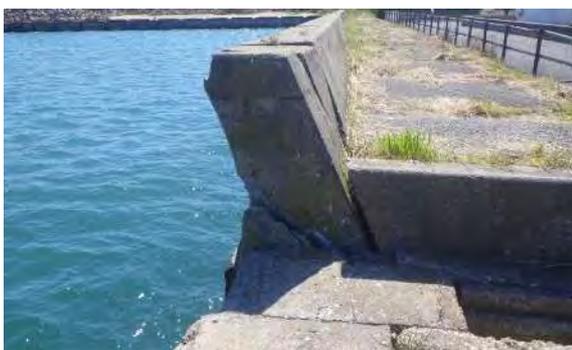
護岸コンクリートの亀裂

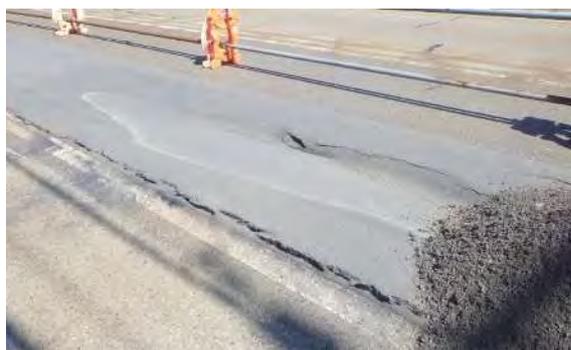
道路舗装面の沈下

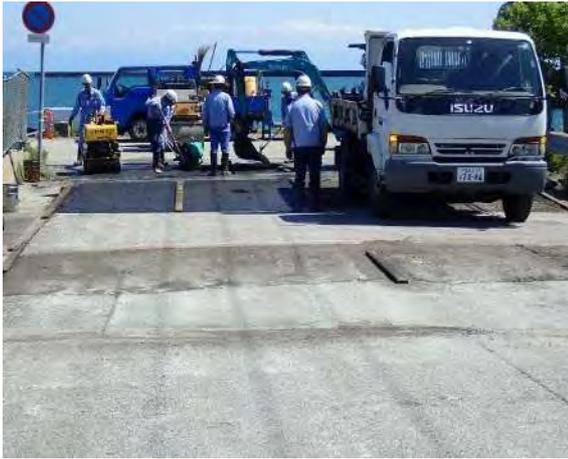
道路に段差が発生。補修施工作業中。

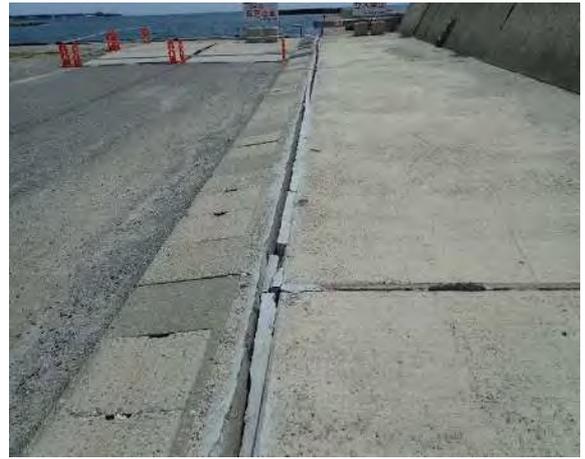
排水路の傾き

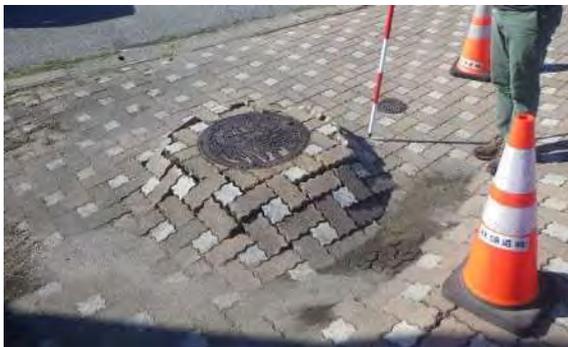
マンホール周囲沈下。噴砂確認。

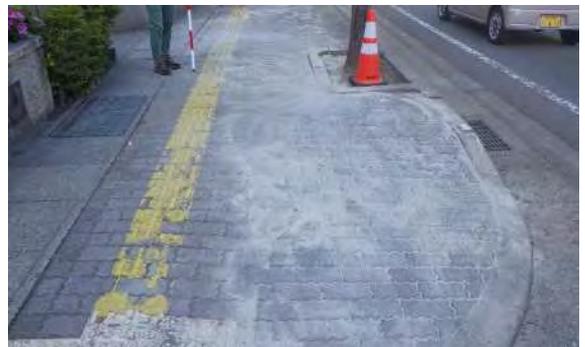
噴砂の跡。亀裂なし。

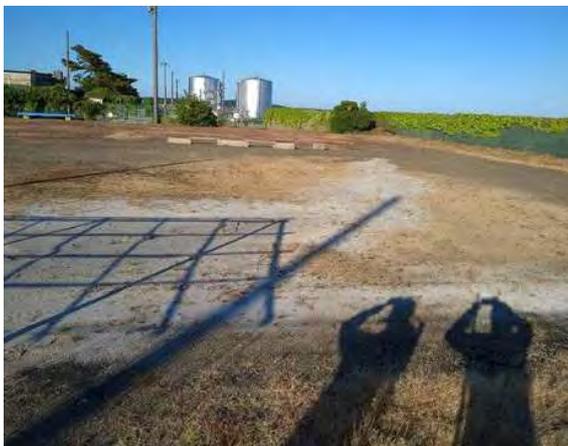
空き地内で噴砂と亀裂跡が連続している

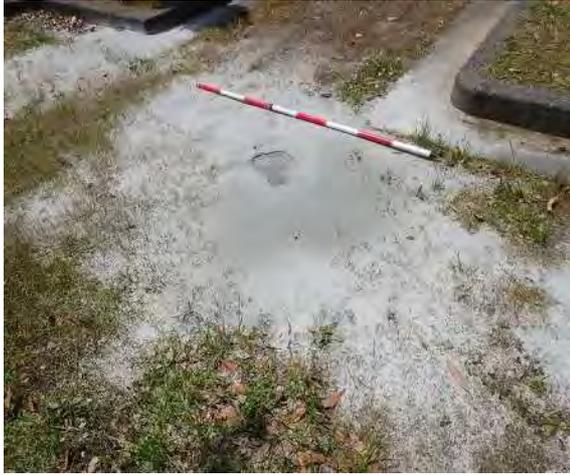
噴砂。周辺の複数個所で噴砂を確認。

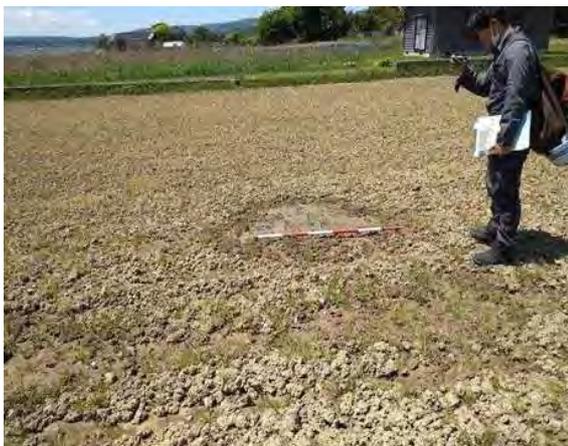
液状化噴砂跡。1-2 m 程度。

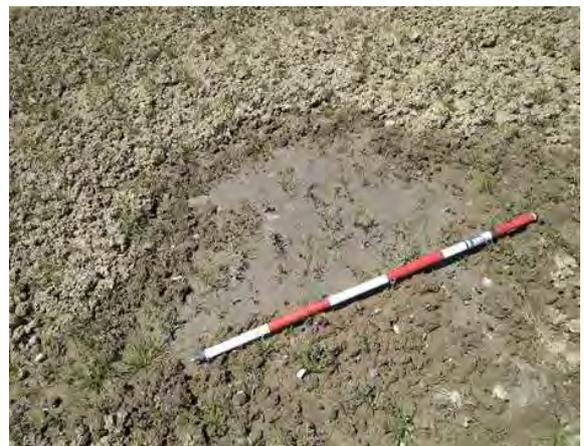
液状化噴砂跡。微細砂程度。  
盛土を突き抜けて下層より噴出か。

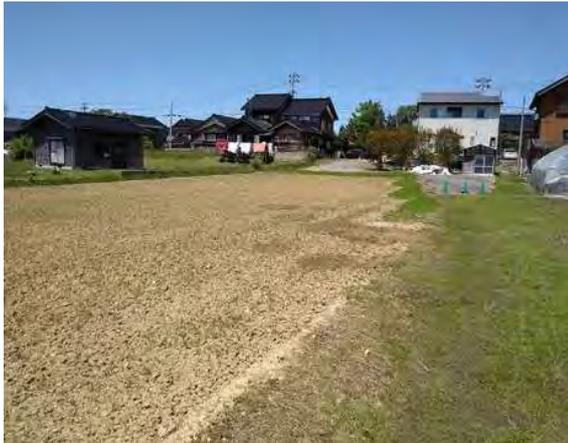
液状化跡全景。周囲と色が異なる。

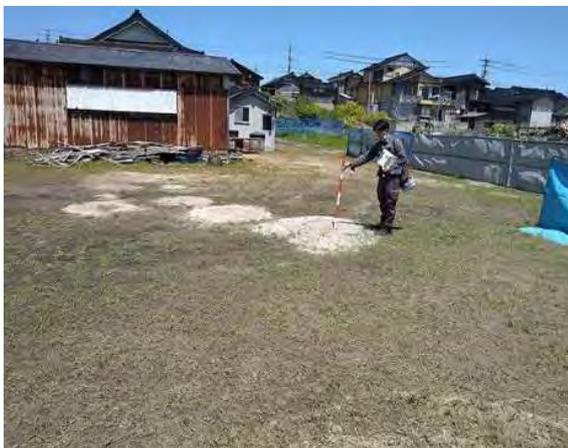
液状化跡。盛土と推定。

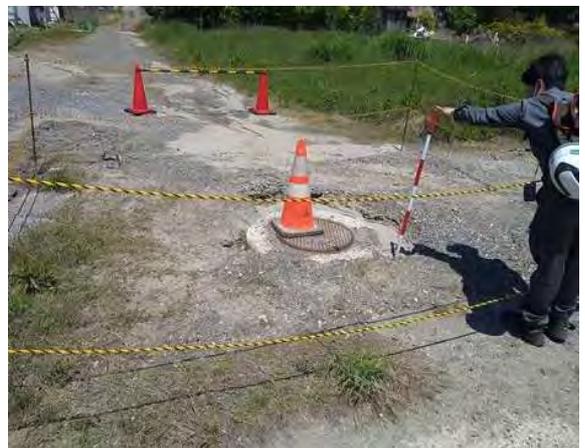
マンホールの浮き上がりと周囲の沈下。  
液状化跡は不明。

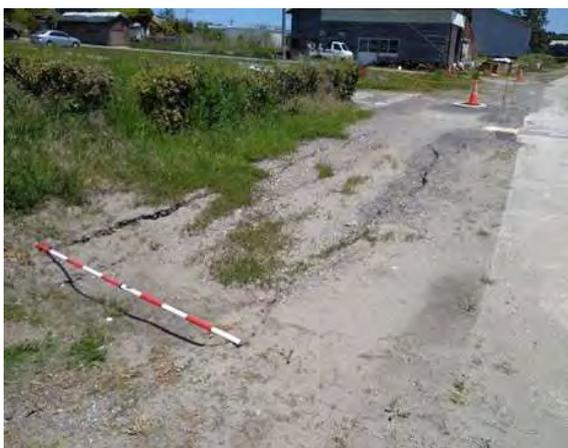
防波堤背面側の沈降

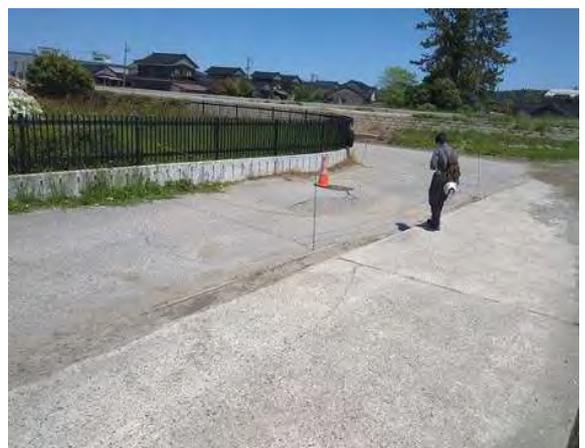
マンホールの抜け上がり。  
液状化の有無は不明。

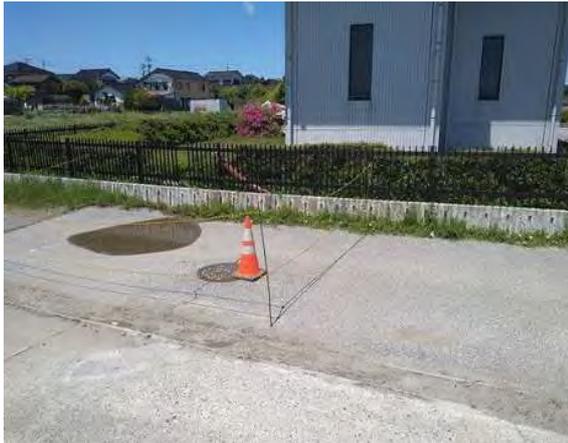
マンホールの浮き上がり。道路の沈下亀裂。

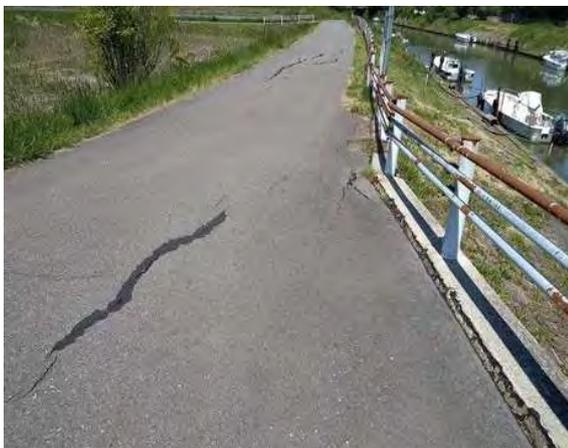
アスファルトの亀裂と沈下

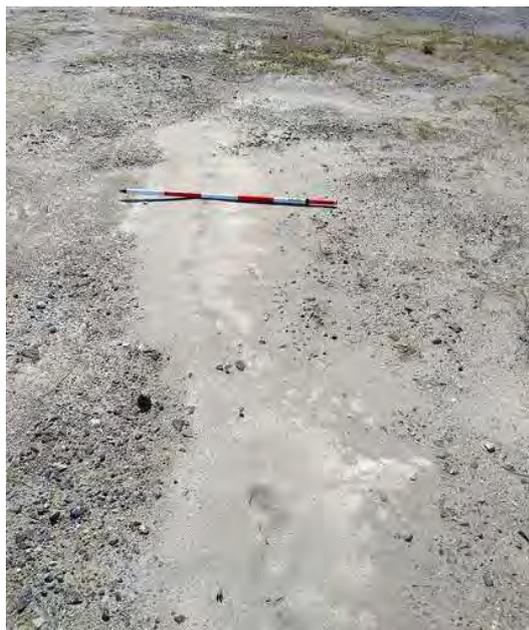
液状化跡。表層とは異なる土質が連続する。

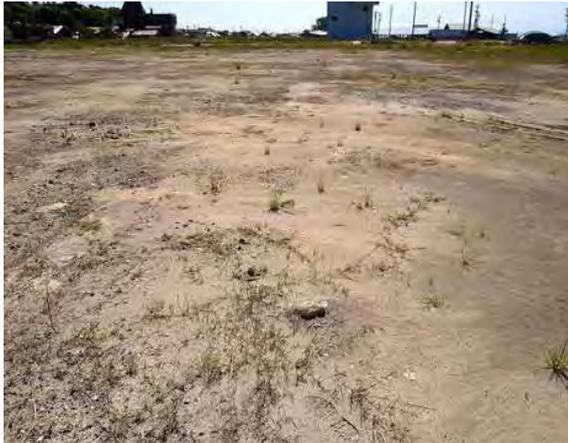
液状化跡が東西に連続するが小規模

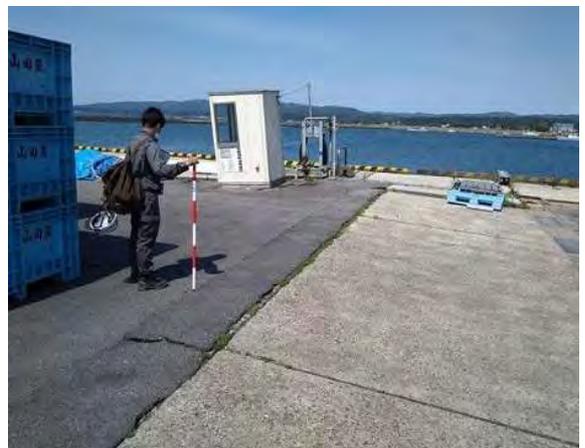
アスファルト海側沈降。段差あり 10cm 以上。

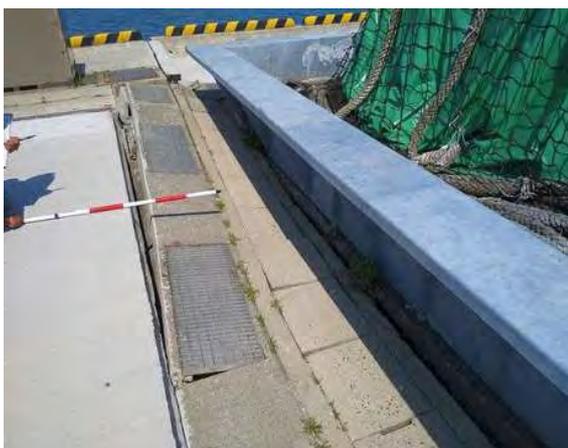
先端部背面沈下。側溝破損 50cm 程度は沈下。

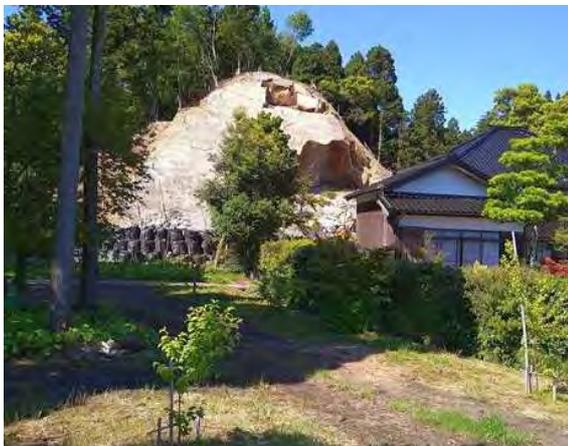
民家裏の斜面崩壊。  
元々急傾斜対策の施工中と推定

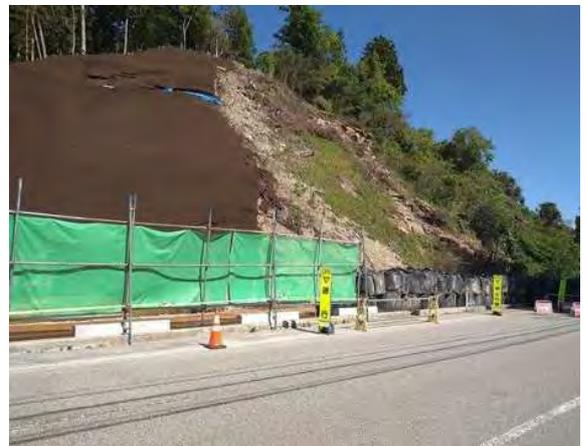
切土施工中に表層が崩落。

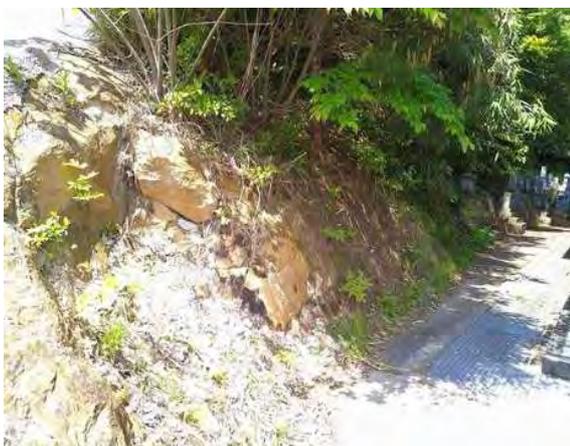
蛸島漁港付近の泥岩露頭。  
変状は認められない。

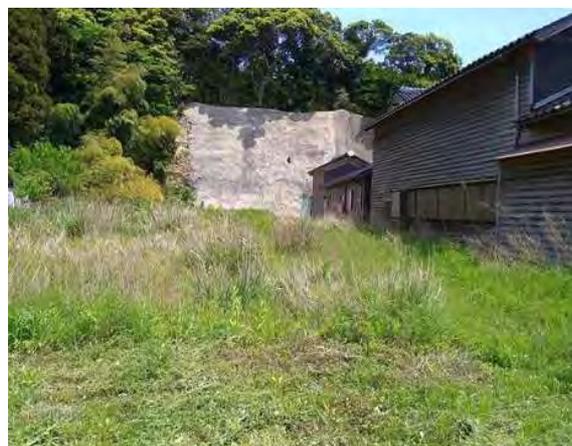
蛸島漁港付近の吹付壁面。  
変状は認められない。

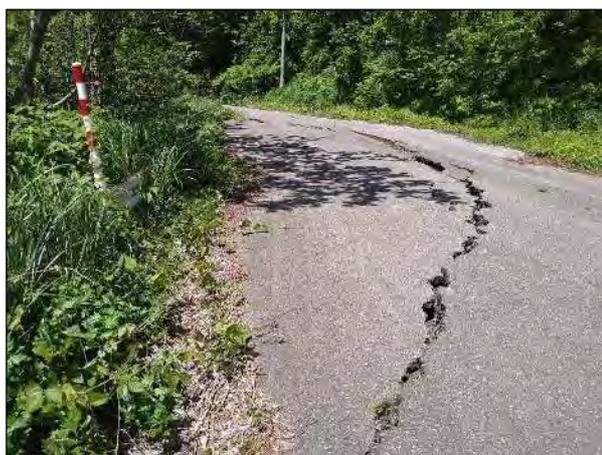
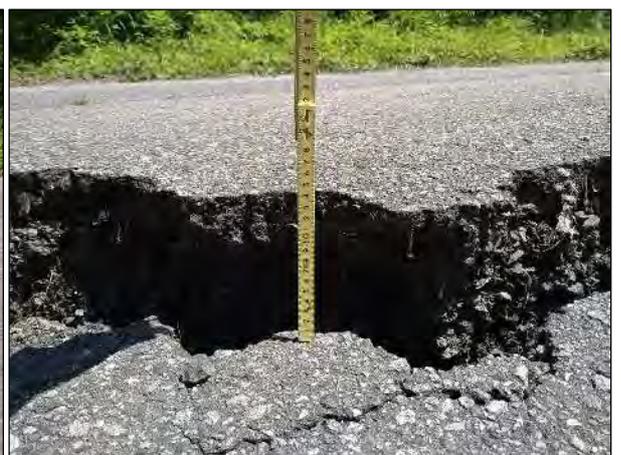
① 道路の陥没(遠景)

① 道路の陥没(近景)

① 国道249号線大谷道路のループ橋付近の旧道で確認された道路の陥没。全長は20m程度あり、垂直方向に15cm程度、水平方向に10cm程度、扇状に陥没している。

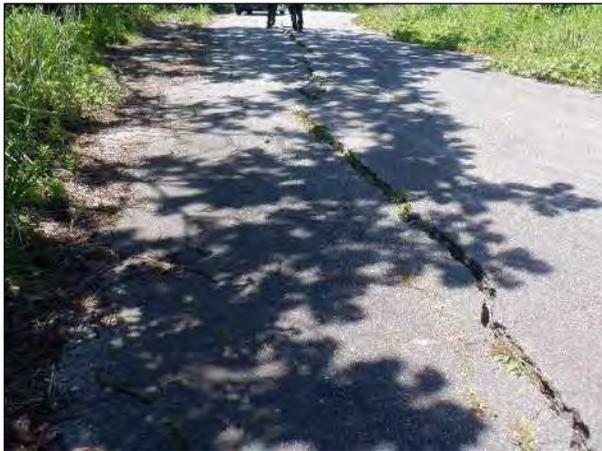
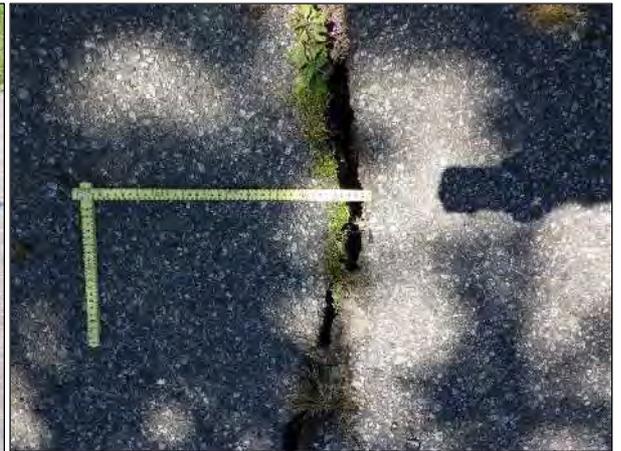
② 道路の陥没(遠景)

② 道路の陥没(近景)

② ①の地点から100m程度南の地点の旧道で確認された道路の陥没。全長は20~30m程度あり、垂直方向に7cm程度、水平方向に5cm程度、扇状に陥没している。

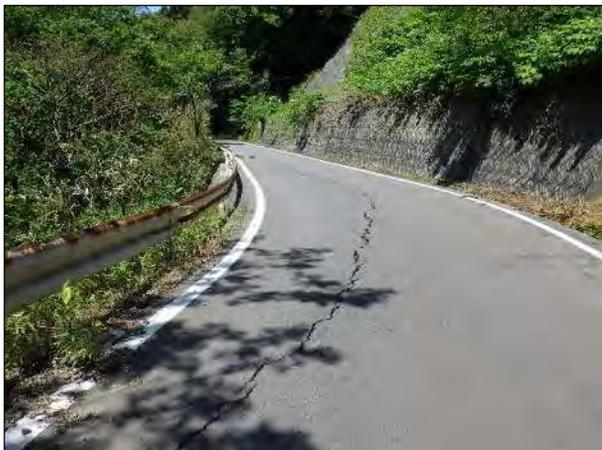
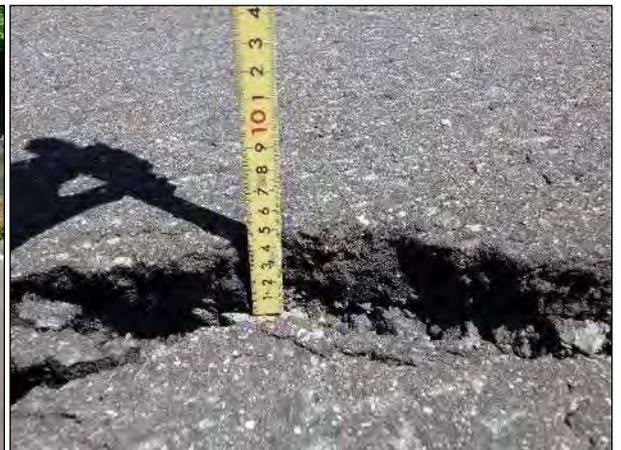
③ 道路の陥没(遠景)

③ 道路の陥没(近景)

③ 全長が15m程度、垂直方向に1~2cm、水平方向に3~4cm、扇状に陥没している。
