令和5年(2023年)石川県能登地方 を震源とする地震（仮称）

報 告 書

中 央 開 発 株 式 会 社

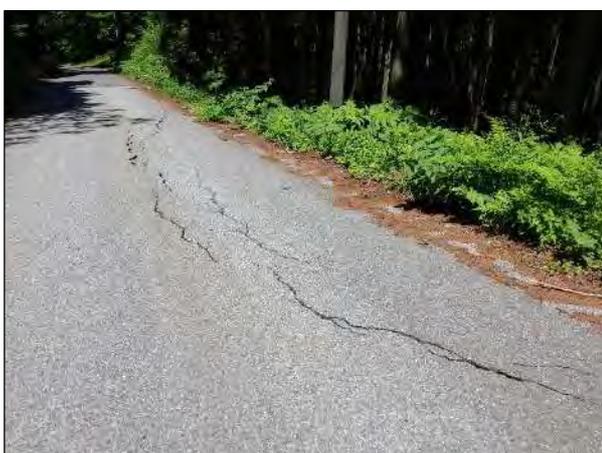
④ 道路の陥没(遠景)

④ 全長が10m程度、垂直方向に2cm程度、水平方向に1~2cm、扇状に陥没している。亀裂が2~3本並列しており、亀裂の末端部は道路と地山の境界に沿って割れている。

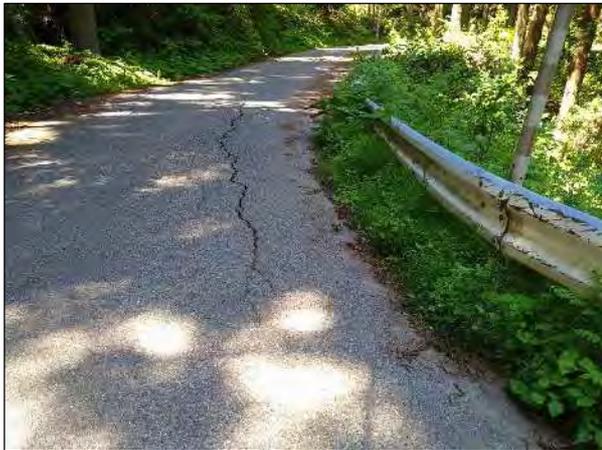
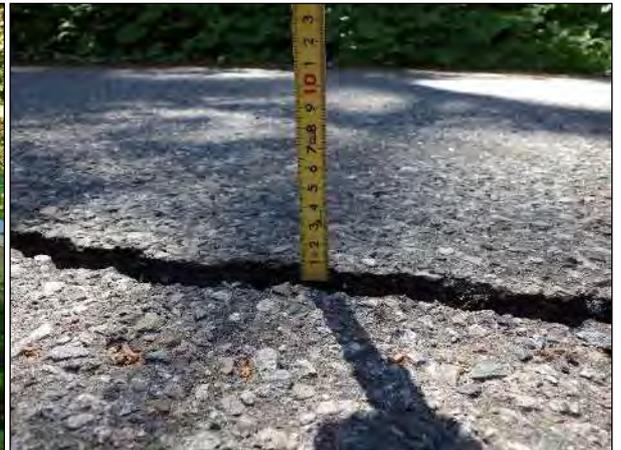
⑥ 道路の陥没(遠景)

⑥ 道路の陥没(近景)

⑥ 全長が 10m 程度、垂直方向に 1cm 程度、水平方向に 3cm 程度、扇状に陥没している。末端は道路端に沿って割れている。

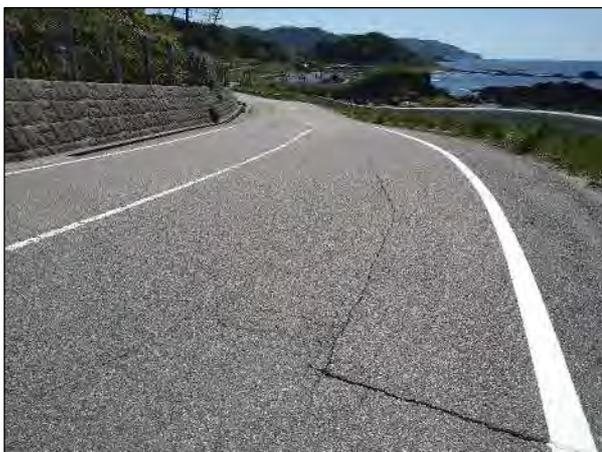
⑦ 道路の不陸

⑦ 道路が不陸しているが、今回の地震の影響によるものか定かではない。また道路上の既存の隙間が一部、僅かに広がっている。

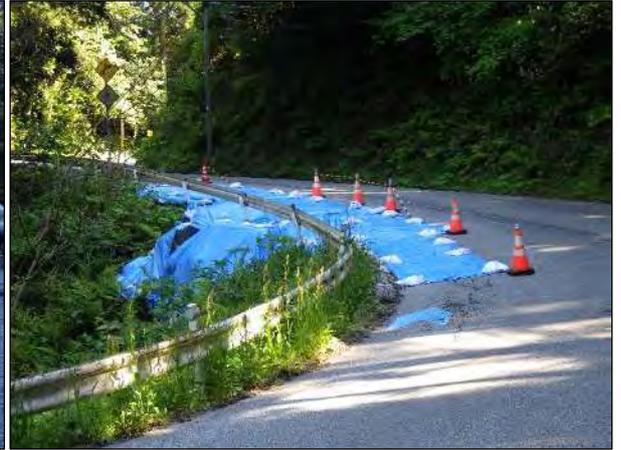
⑪ 道路の陥没

⑪ ⑩の地点から 300m 程度南方の地点。全長は 15m 程度で、シートに覆われているため陥没の大きさは不明である。道路端に沿って陥没しており、ガードレールが傾いている。

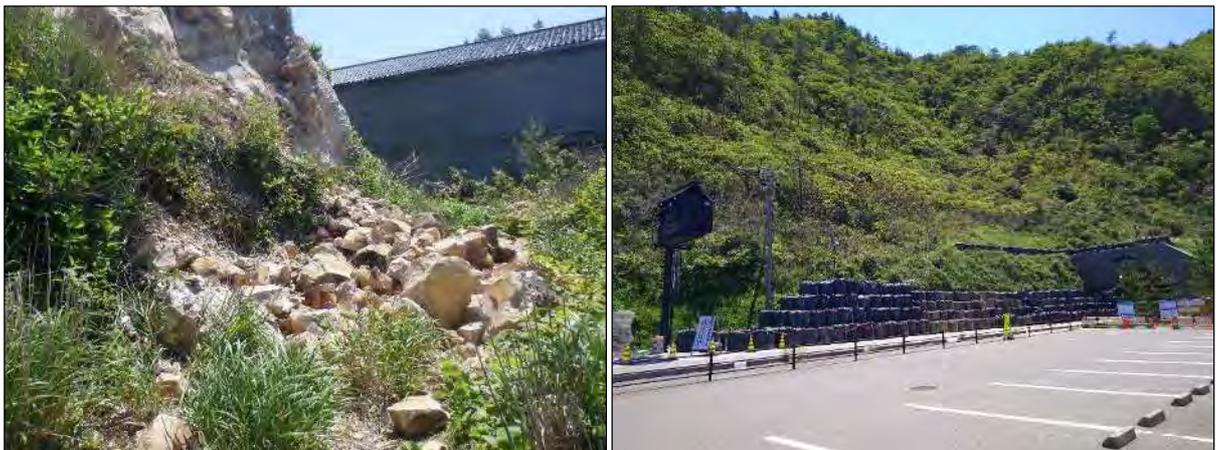
① 露頭の崩壊

② トンネル坑口部における斜面からの落石

① 輪島市三ツ子浜付近の珪質シルト岩の露頭。元々崩れやすい露頭であったと思われるが、地震によって大きく崩壊している。

② 八世乃洞門新トンネル東側坑口横の斜面。落石があったため、土嚢による対策が為されている。

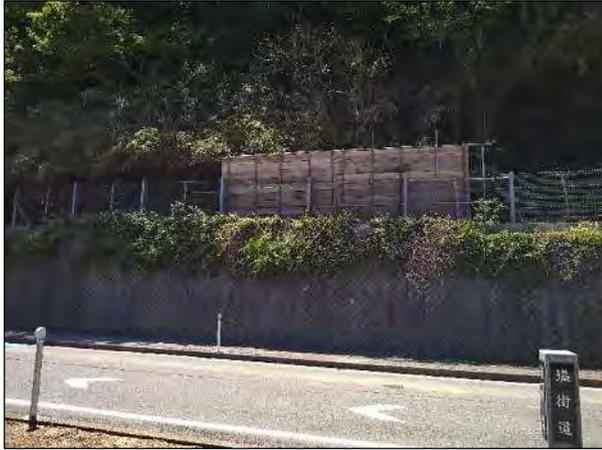
③ 落石跡

③ 大谷町大谷神社付近の斜面の落石。金網が変形しており、単管と板材による防護柵が設置されている。道路上に緊急対応時の土嚢跡が残っている。

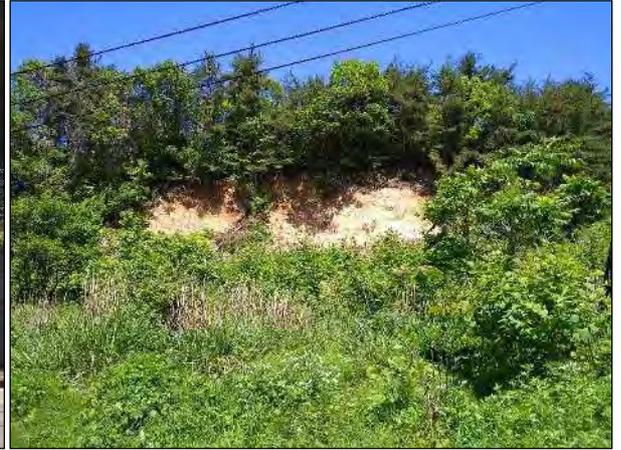
④ 露頭の崩壊

④ 大谷道路付近の旧道沿いの露頭。新鮮な面が露出しており、地震により表面が崩壊したと推測される。

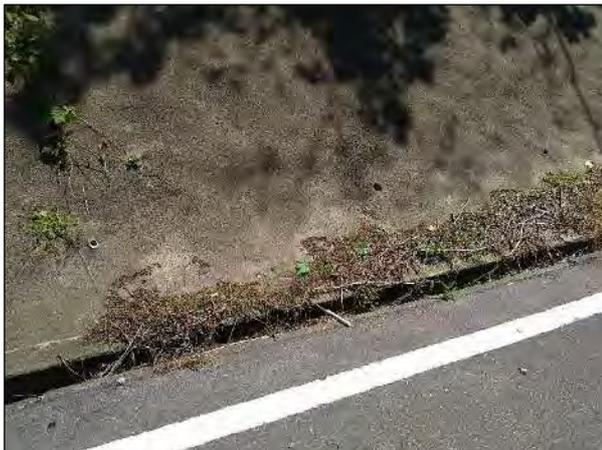
⑤ 吹付け工斜面の押し出し

⑤ 道路横の吹き付け斜面。吹き付け面全体が道路側へ10cm程度押し出されており、側溝の上を覆っている。部分的に亀裂も確認された。

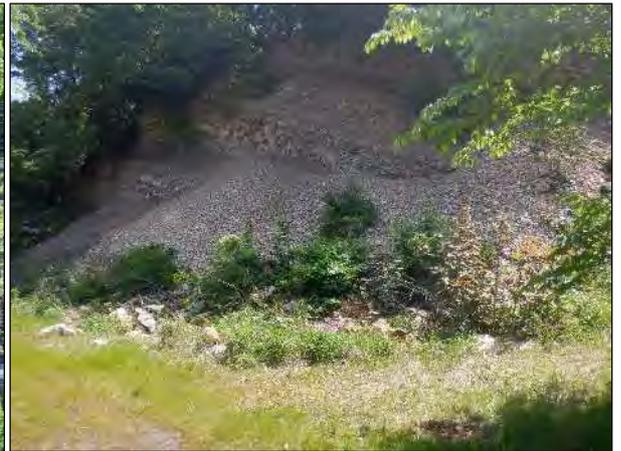
⑧ 露頭の崩壊

⑧ 民家裏の珪質シルト岩の露頭。露頭表層部が崩壊した礫状の珪質シルト岩が厚く堆積している。他の地点に比べ崩落した礫の径が細かい。

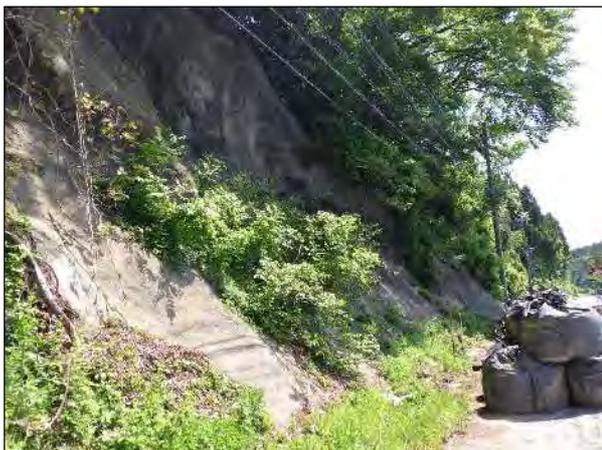
⑨ 吹き付け工斜面の崩落

⑨ 吹き付け工斜面の上部が一部崩落しており、土嚢による対応が為されている。吹き付け面に亀裂が確認される。

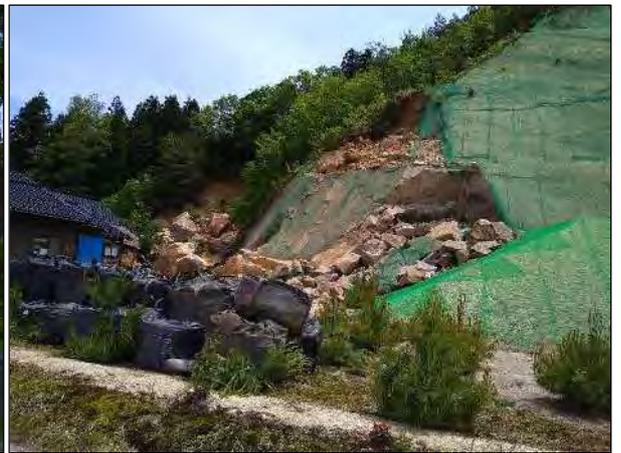
⑬ 斜面の崩壊

⑬ 民家裏の珪質シルト岩の崩壊。1 m 以上のブロック状の礫が転がっている。ネットが設置された法面も崩壊している。

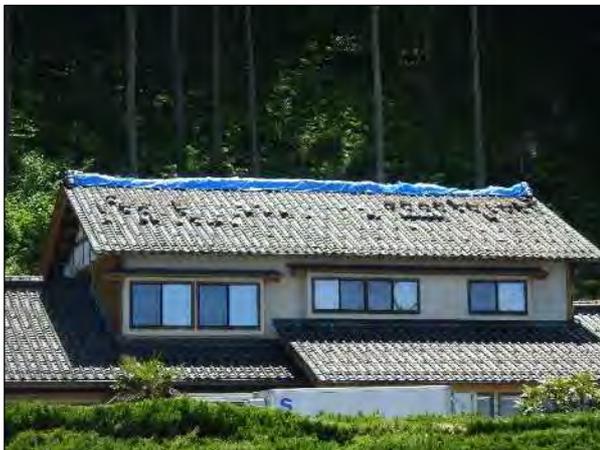
半島の海岸沿いの家屋の被害の割合は、珠洲市街地に比べ低く、外見上全壊、半壊の家屋は僅かで、屋根瓦の損壊が最も多く見られた被害であった。鉄筋の入っていない塀の倒壊や、古い木造家屋の損壊なども少数確認された。図IV-3-1 に家屋の変状位置を示す。半島の海岸沿いの家屋変状の典型例を写真①に示す。外見上は屋根瓦の損壊のみに見える。屋根瓦の損壊は、家屋の古さと関係なく見られ、集落ごとに数軒程度、屋根がブルーシートで覆われていた。

① 屋根瓦の損壊

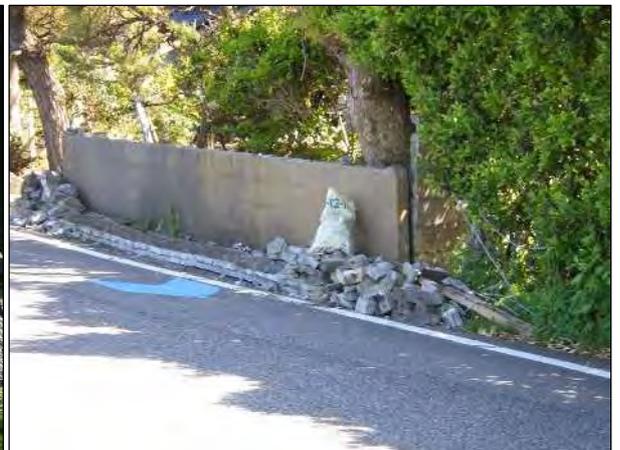
② ブロック塀の倒壊

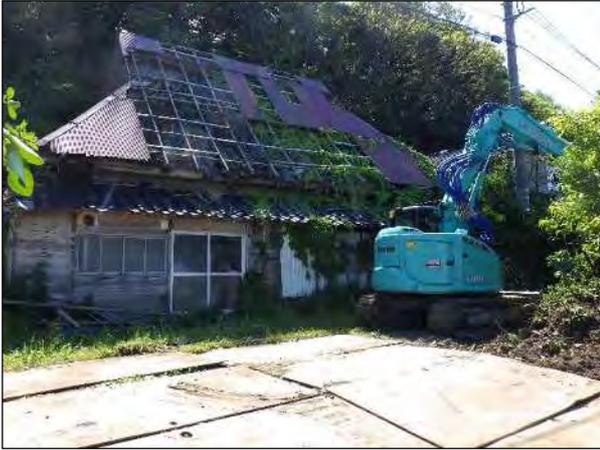
② 古い木造家屋の損壊

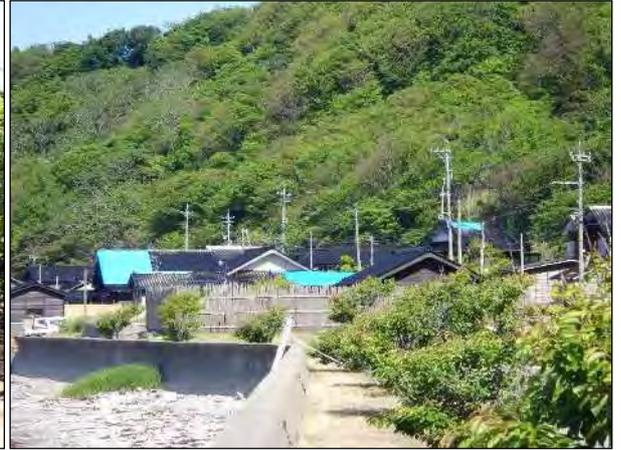
③ 屋根瓦の損壊

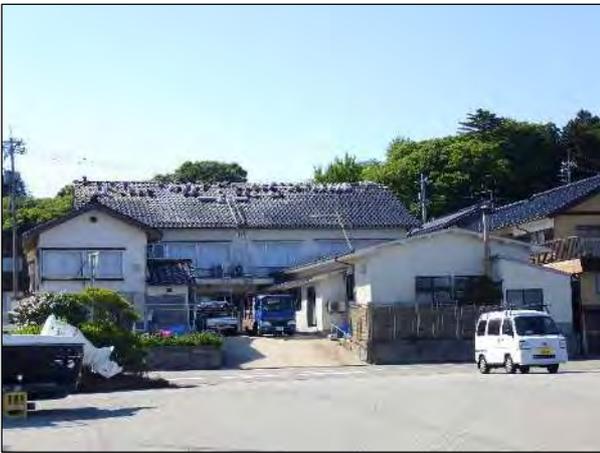
④ 屋根瓦の損壊

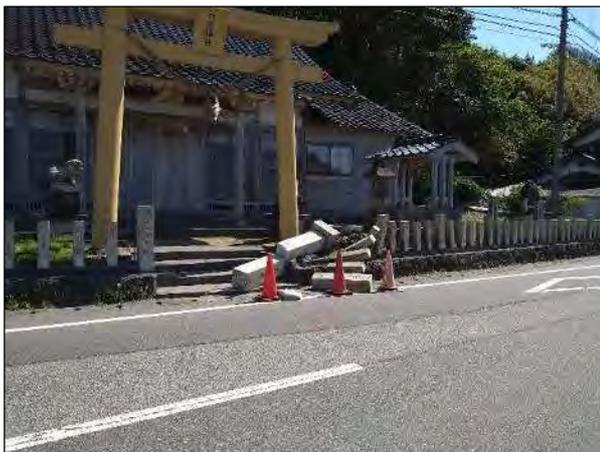
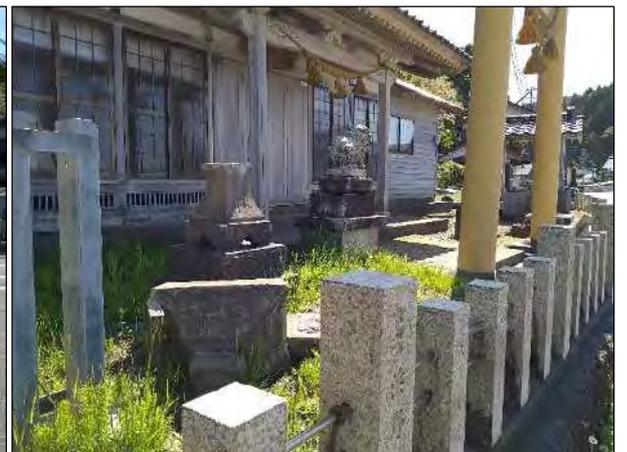
#### ① 日置神社

① 柵・柱の倒壊

① 燈籠の倒壊

建物に目立った損壊は見られないが、柵・燈籠が倒壊している。

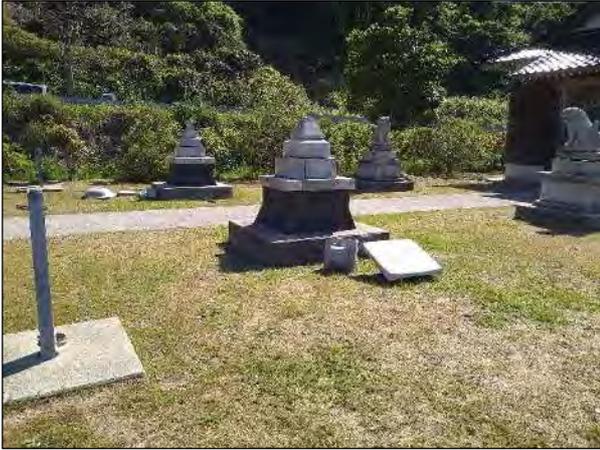
② 川浦八幡神社

② 燈籠の倒壊

燈籠のみ倒壊している。

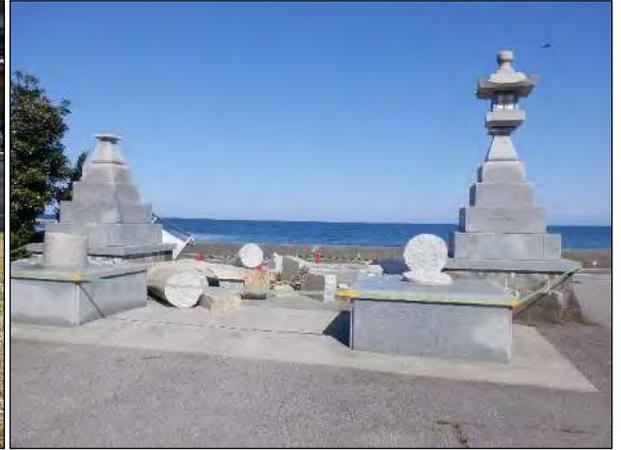
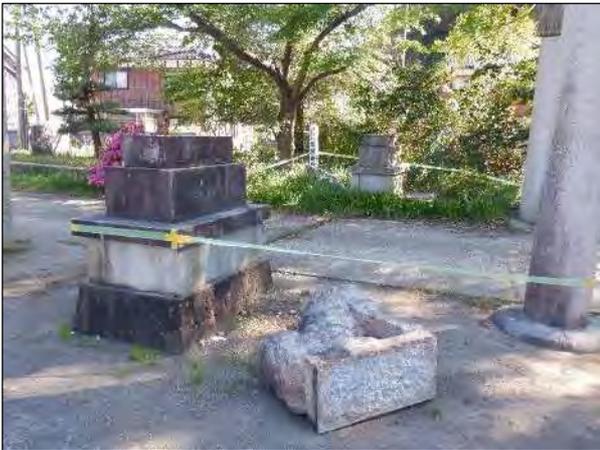
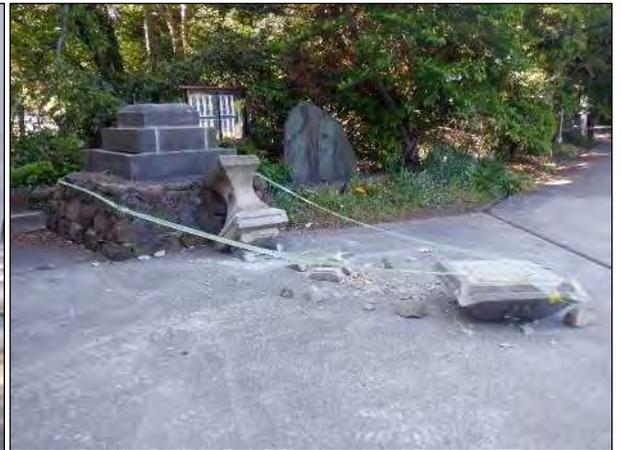
③ 須須神社

③ 鳥居・燈籠の倒壊

③ 狛犬の転落

③ 燈籠の倒壊

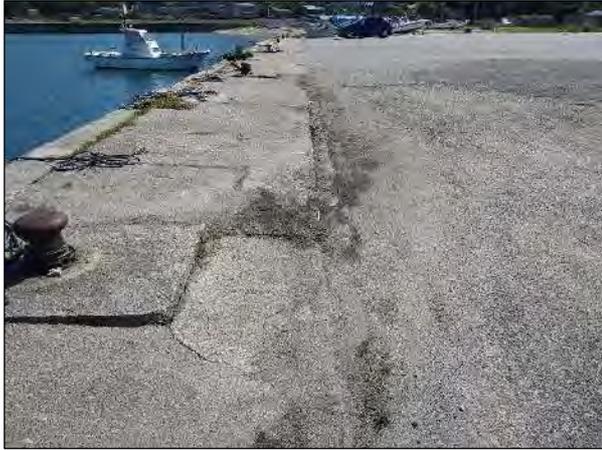
① 岸壁の沈下

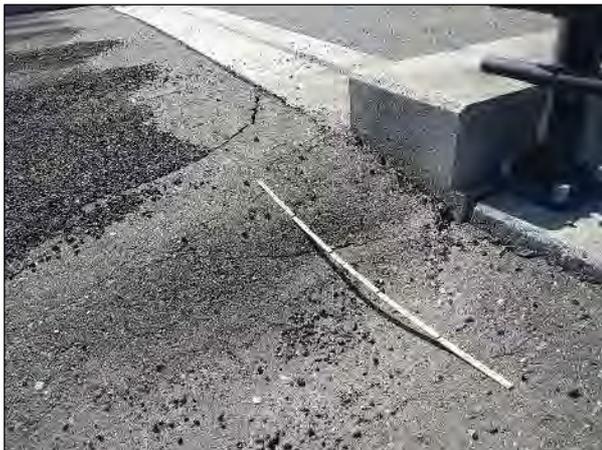
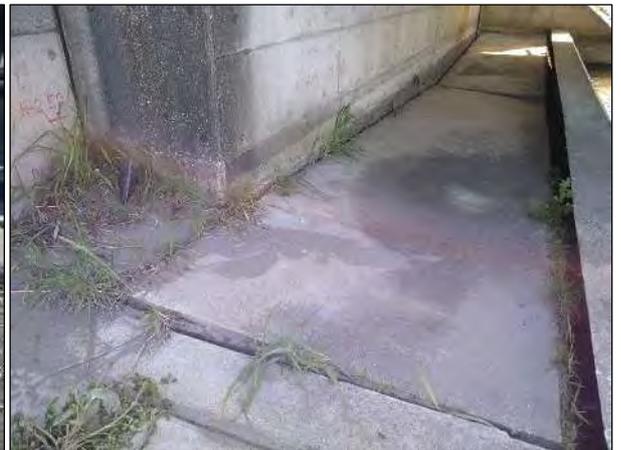
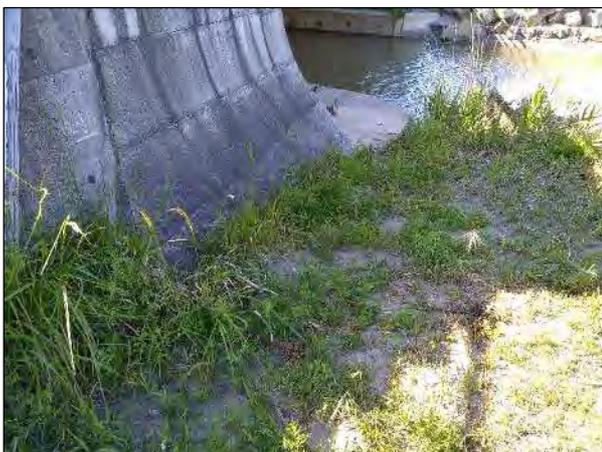
③ 粟津海岸付近の橋梁

③ 橋梁の変状

③ 橋梁基礎の沈下・噴砂

③ 橋脚部の噴砂

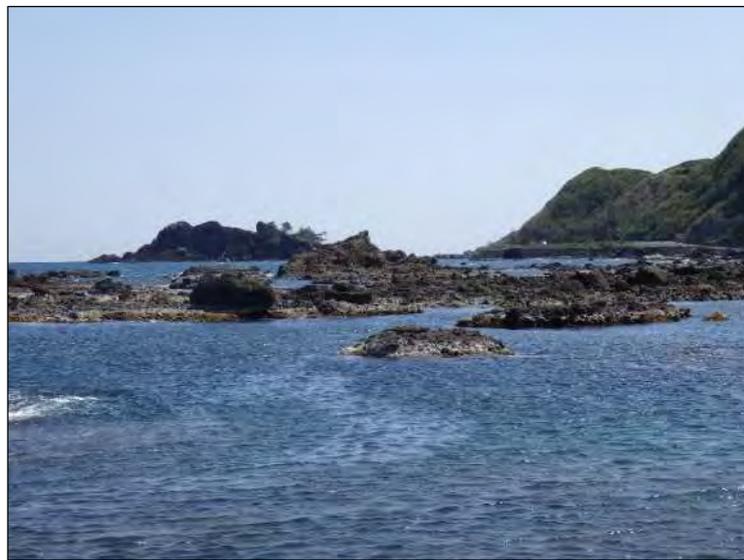
写真IV-5-1 岩礁の隆起

今回の地震は、国土地理院の SAR 干渉解析の結果によると最大 20cm 程度の隆起が確認されている。隆起量を確認するため、簡易的に汀線高度の測定を行った。珠洲市半島北側の沿岸部では、元々海面下であった岩場が干上がり、海に浸かっていた部分が白色に変質していたことから、元々海に浸かっていた部分と海水面の高さの差を調べることで隆起量を推定した。元々海に浸かっていた部分には海藻や貝類が確認されたため（写真IV-5-1：海水面から数十センチメートル上方に白色のラインが水平に延びている）、海藻や貝類の分布域上端部（上面のライン）から、海水面までの高さをメジャーを用いて簡易的に計測した。測定を行った地点の位置図を図IV-5-2 に示す。②寄揚の浜、③狼煙漁港(折戸地区)は波の上下の影響で誤差が生じている可能性がある。上面のラインから海水面までの高さの測定結果、及び測定時刻を表IV-5-1 に示す。

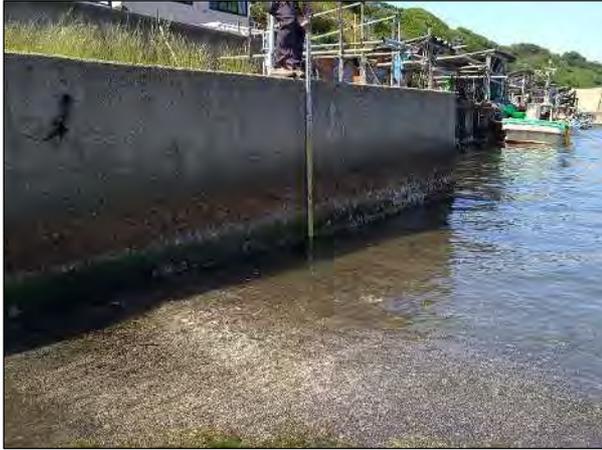
①長橋漁港

| No | 地点名 | 日付 | 時刻 | 潮位(cm) | 測定値(cm) | 潮位+測定値<br>(cm) | 相対隆起量<br>(cm) | SAR干渉解析<br>の隆起量(cm) | 備考 |
|---|---|---|---|---|---|---|---|---|---|
| ① | 長橋漁港 | 5/12 | 9:25 | 3 | 25 | 28 | 7 | 0~4 | |

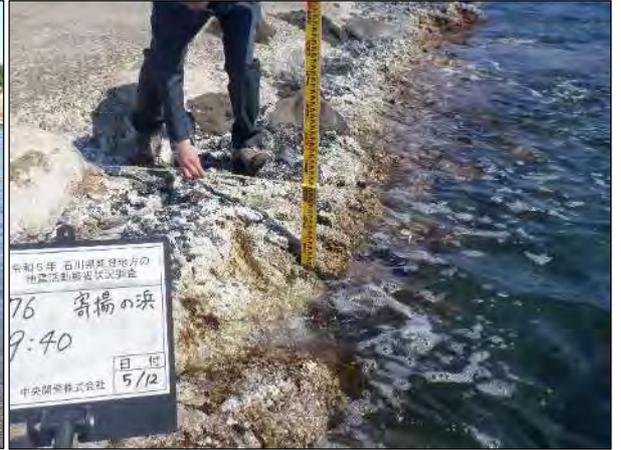
②寄揚の浜

| No | 地点名 | 日付 | 時刻 | 潮位(cm) | 測定値(cm) | 潮位+測定値<br>(cm) | 相対隆起量<br>(cm) | SAR干渉解析<br>の隆起量(cm) | 備考 |
|---|---|---|---|---|---|---|---|---|---|
| ② | 寄揚の浜 | 5/12 | 9:40 | 3 | 30 | 33 | 12 | 4~8 | 波が荒いため参考値 |

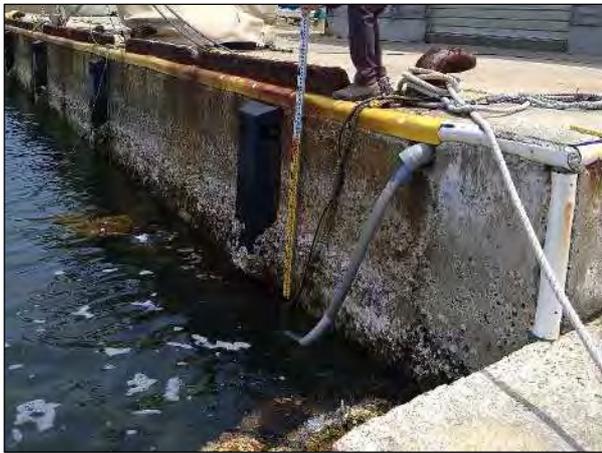
③狼煙漁港(折戸地区)

| No | 地点名 | 日付 | 時刻 | 潮位(cm) | 測定値(cm) | 潮位+測定値<br>(cm) | 相対隆起量<br>(cm) | SAR干渉解析<br>の隆起量(cm) | 備考 |
|---|---|---|---|---|---|---|---|---|---|
| ③ | 狼煙漁港(折戸地区) | 5/12 | 11:20 | 5 | 40~45 | 45~50 | 24~29 | 16~20 | |

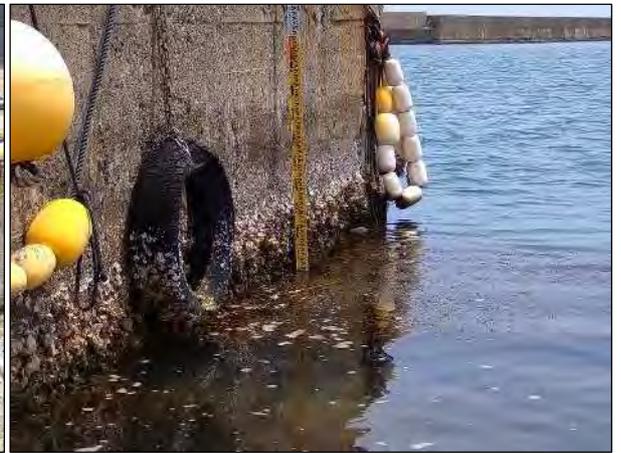
④狼煙漁港

| No | 地点名 | 日付 | 時刻 | 潮位(cm) | 測定値(cm) | 潮位+測定値<br>(cm) | 相対隆起量<br>(cm) | SAR干渉解析<br>の隆起量(cm) | 備考 |
|---|---|---|---|---|---|---|---|---|---|
| ④ | 狼煙漁港 | 5/12 | 11:35 | 5 | 30 | 35 | 14 | 8~12 | |

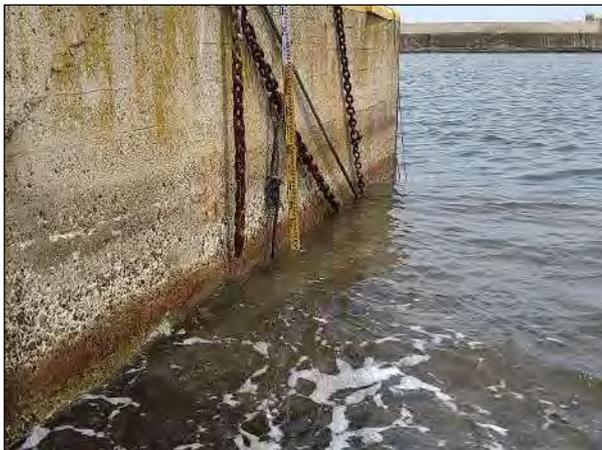
⑤寺家漁港

| No | 地点名 | 日付 | 時刻 | 潮位(cm) | 測定値(cm) | 潮位+測定値<br>(cm) | 相対隆起量<br>(cm) | SAR干渉解析<br>の隆起量(cm) | 備考 |
|---|---|---|---|---|---|---|---|---|---|
| ⑤ | 寺家漁港 | 5/12 | 12:00 | 6 | 20 | 26 | 5 | 0~4 | 貝殻類の付着無し<br>赤色の染色痕で測定 |

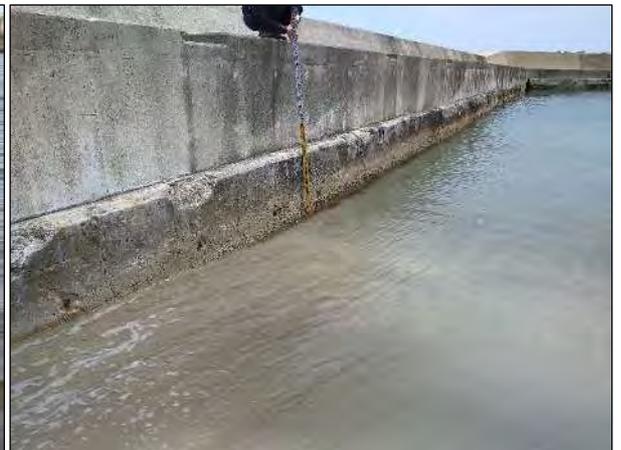
⑥小泊漁港

| No | 地点名 | 日付 | 時刻 | 潮位(cm) | 測定値(cm) | 潮位+測定値<br>(cm) | 相対隆起量<br>(cm) | SAR干渉解析<br>の隆起量(cm) | 備考 |
|---|---|---|---|---|---|---|---|---|---|
| ⑥ | 小泊漁港 | 5/12 | 12:20 | 6 | 15 | 21 | 0 | 0 | |

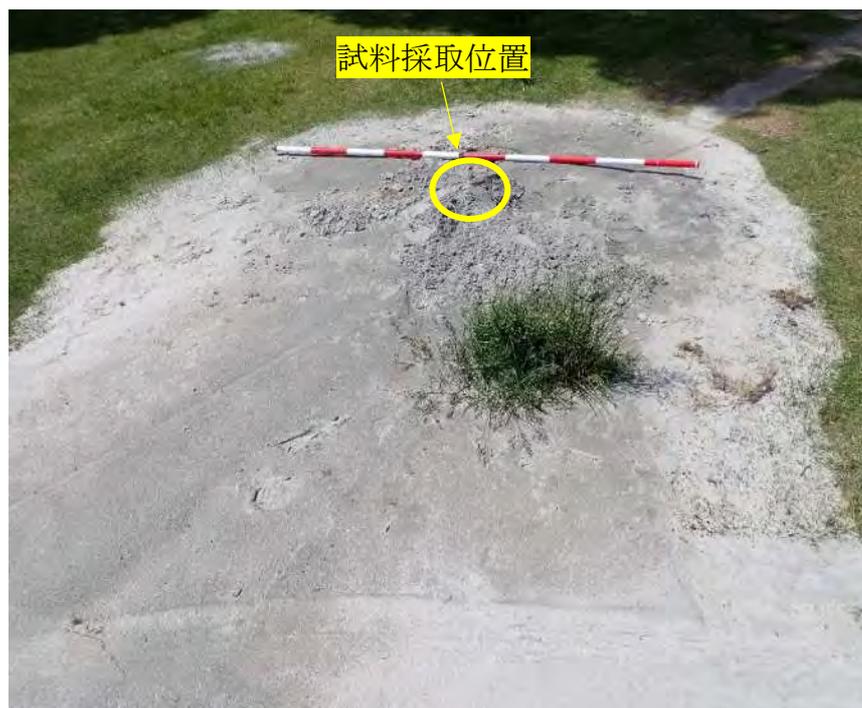
飯田港の公園内で確認された液状化跡（噴砂）において、試料を採取した。採取地点では直径2.5 m程度の噴砂が確認され、周囲には直径0.5～2.0 m程度の噴砂が複数分布していた。

写真V-1-1 飯田港における液状化跡(試料採取地点)

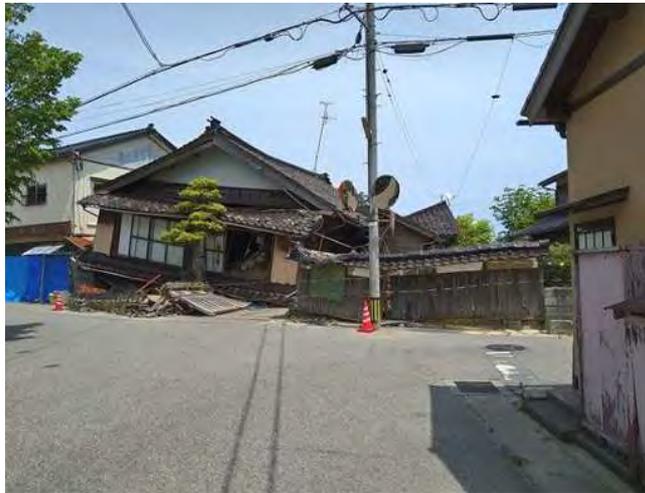
珠洲市街地では、古い木造建築物が隣接して立ち並んでいる。今回倒壊していた家屋のほとんどは老朽化の進んだ木造建築物であった。また、ブロック塀の被害について、倒壊しているブロック塀のほとんどは鉄筋が入っておらず、鉄筋が入ったブロック塀の損壊は鉄筋の入っていない頭部のみで生じていた。このことから、地震動の影響を受けやすい古い建築物が多かったことが、被害が集中した一因であると考えられる。

写真VI-1-1 珠洲市街地の家屋倒壊状況(木造建築物)

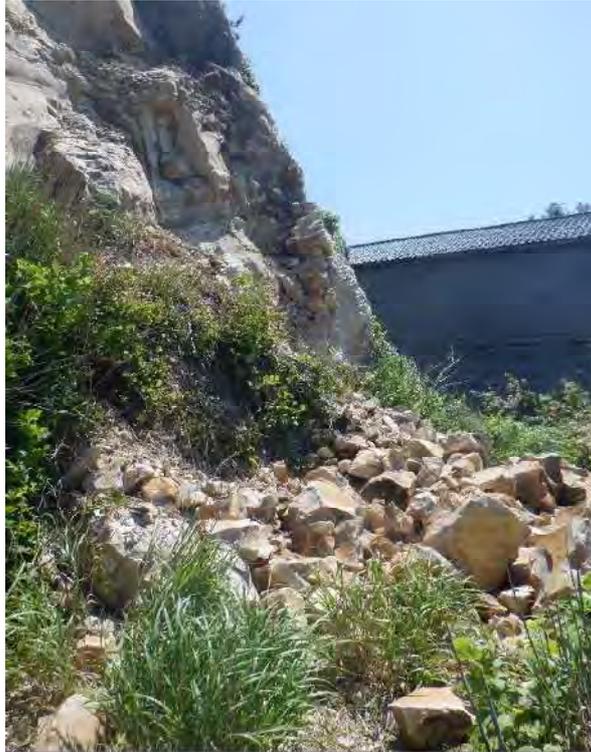
写真VI-3-1 輪島市付近の斜面崩壊  
(今回の地震発生以前にも繰り返し崩壊していたと推定される)

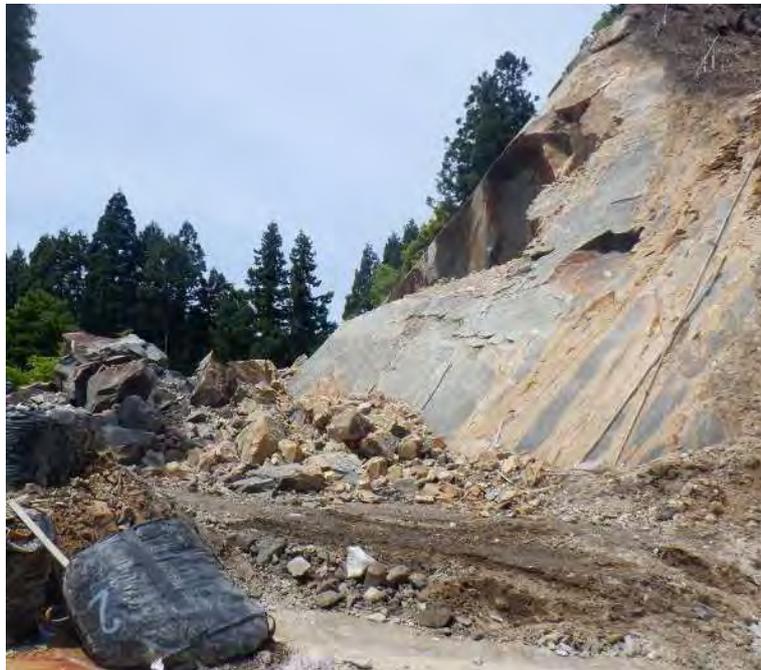
現地調査結果及び地質図幅との対比によると、今回調査で確認した16地点全てが珪質泥岩と関係していることが判明した。また、今回の斜面崩壊は珪質泥岩が分布している地域の家屋裏や道路沿いの切土で発生しているという特徴がある。珪藻化石は多孔質であることから非常に軽く、風化すると手で崩せるほど脆いことが特徴である。珪質泥岩の露頭では、亀裂が発達していることから、小規模な崩壊は繰り返し発生していると推定される。今回の地震では、亀裂が多く崩壊の生じやすい珪質泥岩が、地震動によって亀裂を起因として大きく崩壊することによって、家屋への被害が生じたと推定される。

写真VI-3-2 正院町の斜面崩壊  
(切土施工中で大きなブロックで崩壊したことで家屋への被害が生じた)
