# 令和 8 年熊本地震調査報告

中央開発株式会社  
熊本地震調査団

2026年10月2日版

# 被害状況現地調査結果

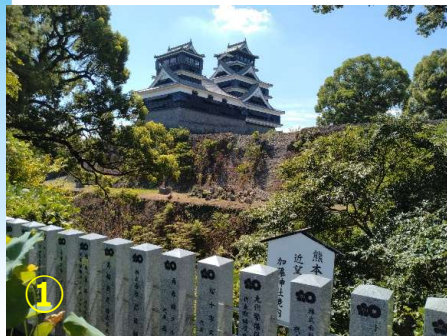
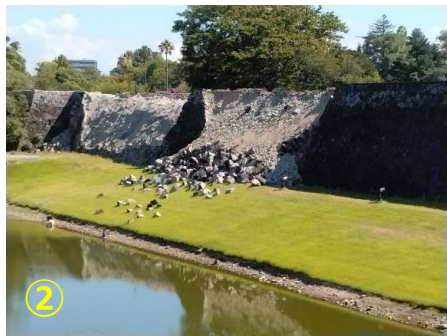
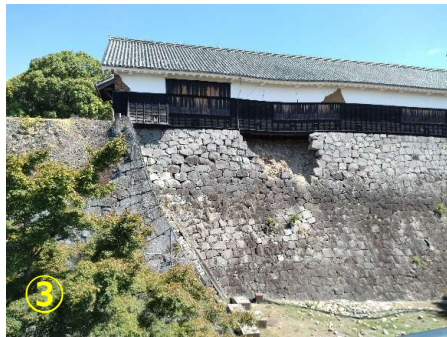
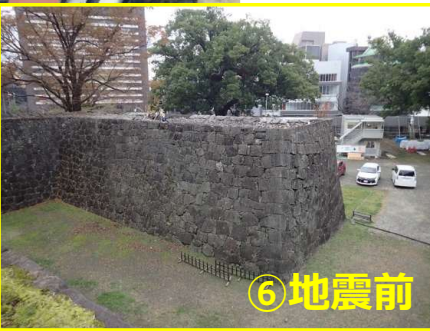
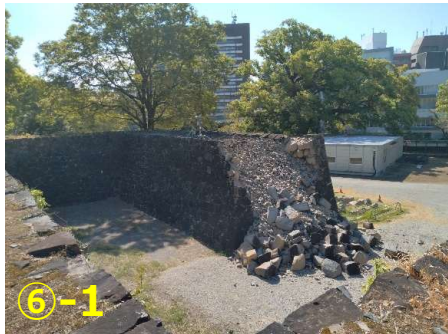
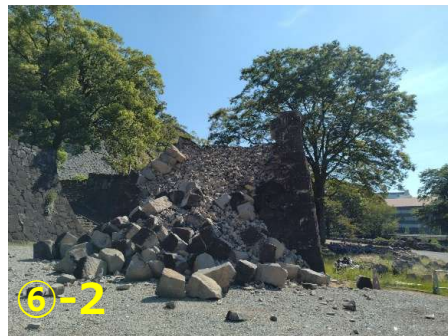
| エリア | 被害状況概要 |
|---|---|
| 熊本城 | ・ 石垣の一部が崩壊(感太郎測定地点の一部も崩壊) |

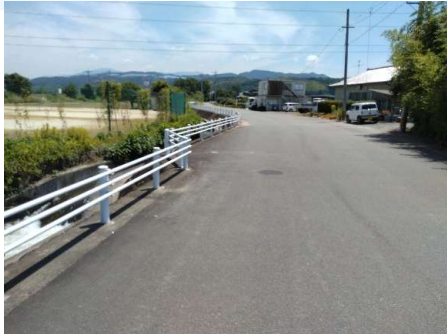
| 2026年現地調査(8/1) | 2016年地震被害報告書 |
|---|---|
| <p>① 目立った変状なし</p> | <p>マンホールの浮き上がり</p> |

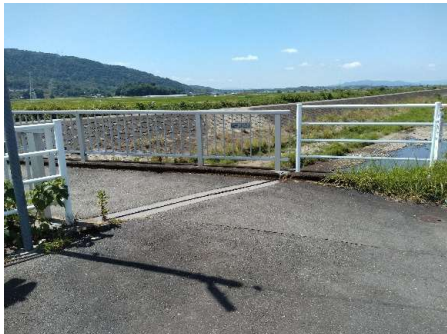
| 2026年現地調査(8/1) | 2016年地震被害報告書 |
|---|---|
| <p>② 沈下は確認できない</p> | <p>橋台背面の沈下</p> |

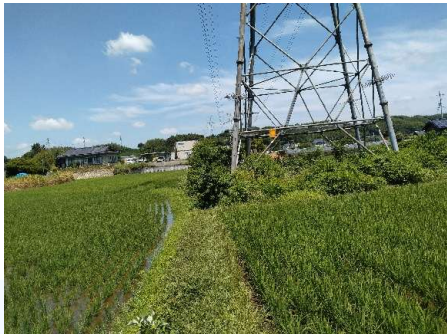
| 2026年現地調査(8/1) | 2016年地震被害報告書 |
|---|---|
| <p>③ 周辺に目立った変状なし</p> | <p>鉄塔周辺の地盤沈下</p> |

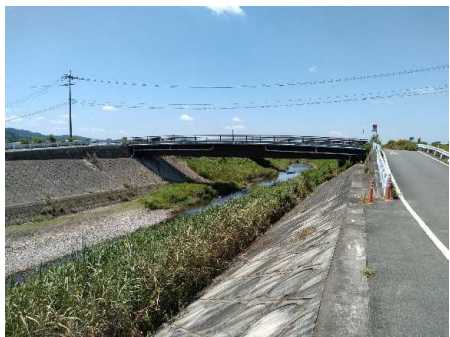
④ 復旧工事後の目立った変状なし

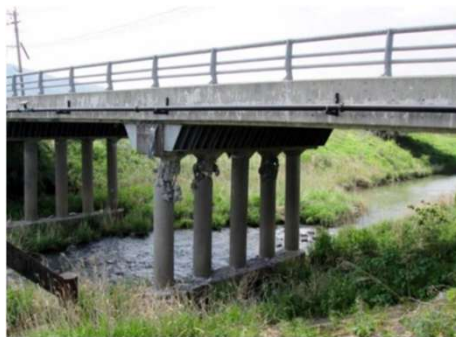
橋脚の座屈

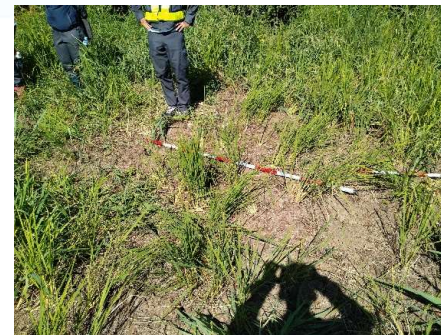
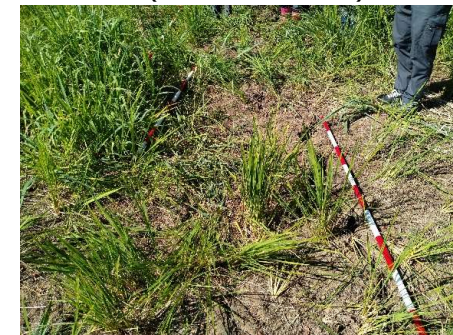
## ① 2016年地震後のトレンチ調査実施箇所付近(雁行状クラック)

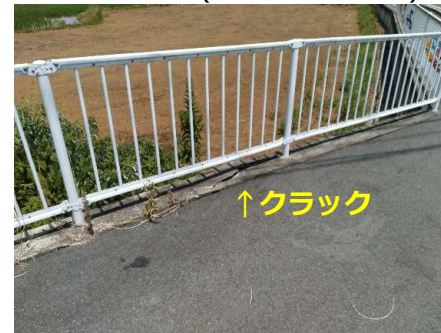
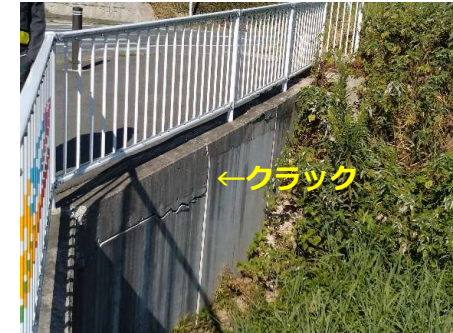
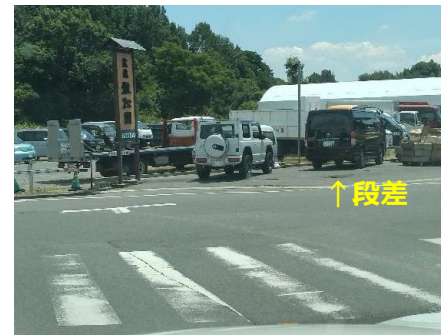
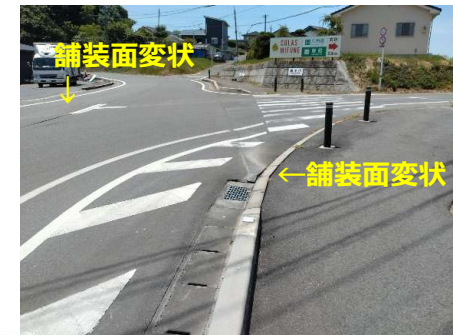
## ② 交差点付近(クラック、不陸)

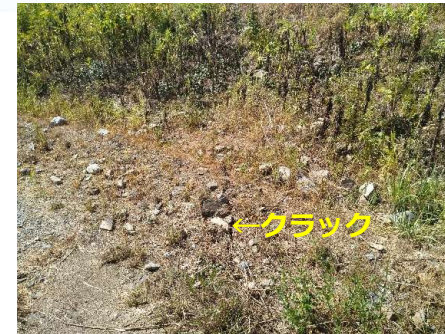
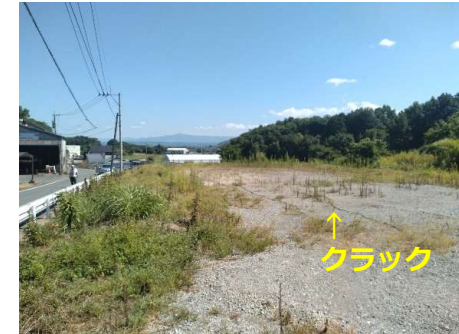
### ③ 道路東沿いの段丘面縁部～平坦面(雁行状クラック)

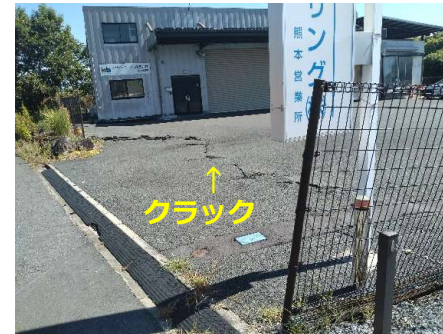
### ④ 道路東沿い駐車場(クラック、不陸)

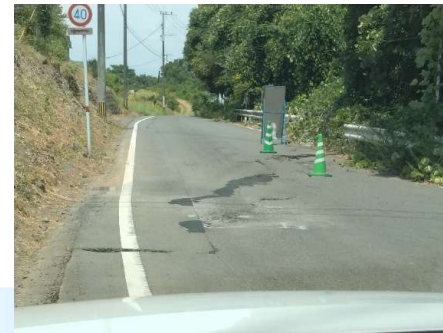
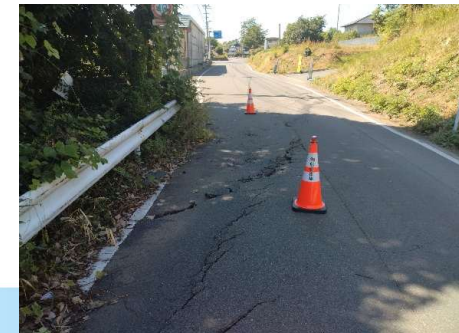
### ⑤ 道路交差点付近(雁行状クラック、不陸)

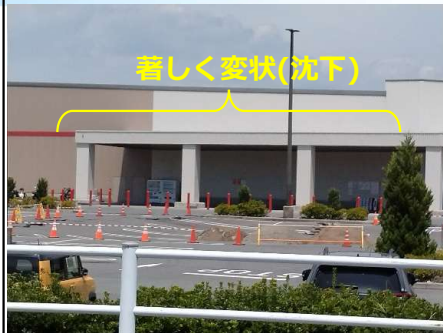
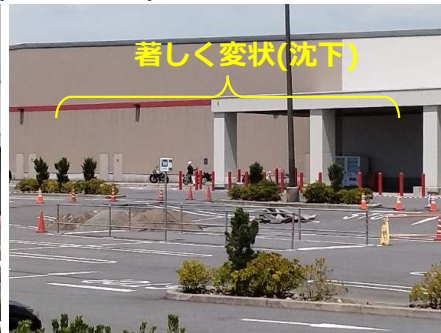
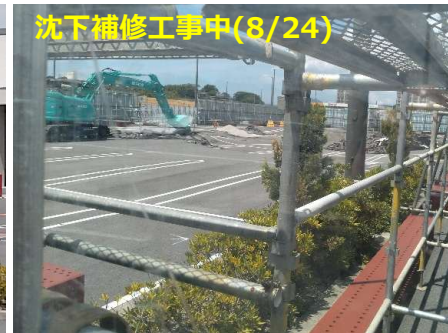
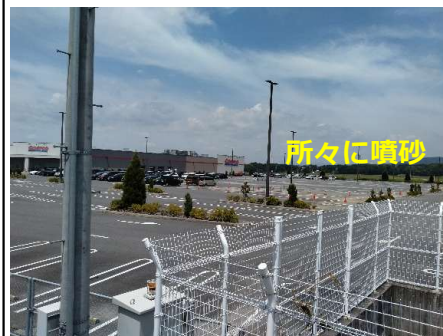
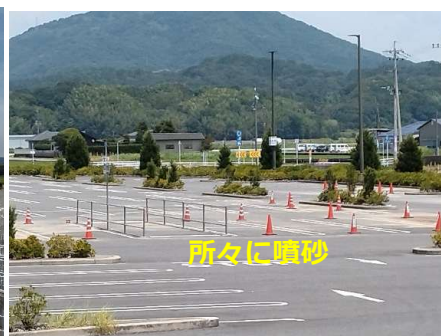
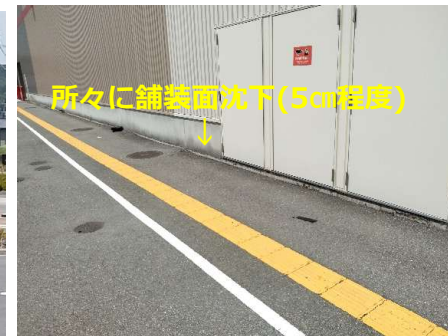
### ① コストコ熊本御舟店の駐車場(沈下、噴砂)

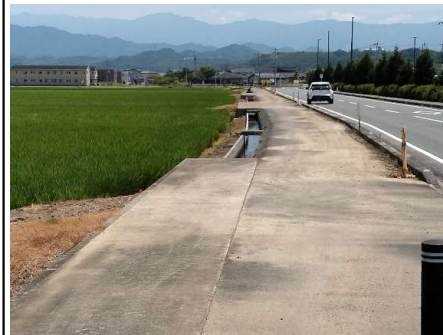
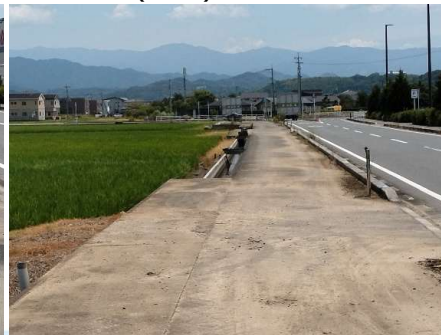
### ② コストコ熊本御舟店東側周辺道路の変状(噴砂)

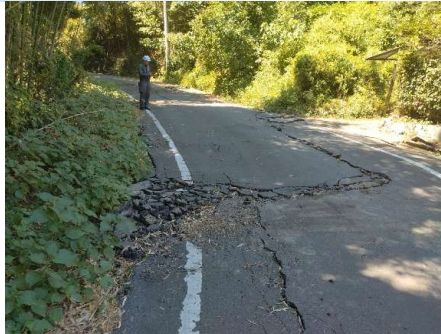
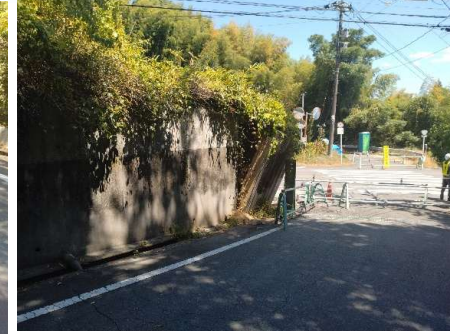
## ① 国道218号新山崎橋西側道路(クラック)

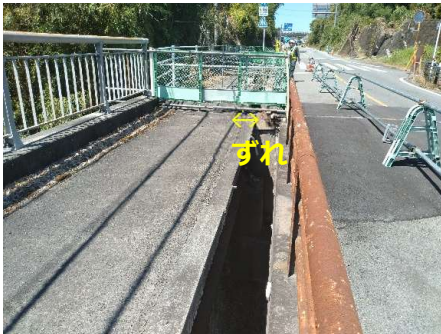
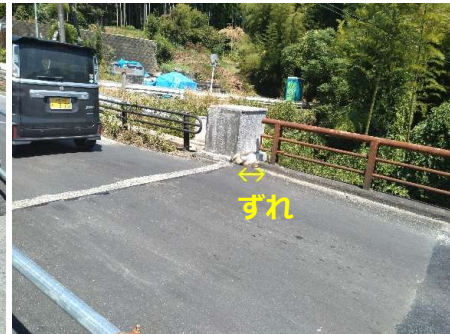
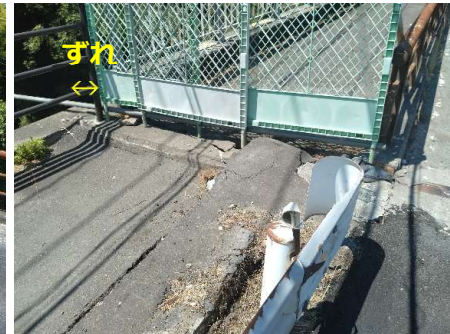
## ② 国道218号新山崎橋(桁ずれ、段差)

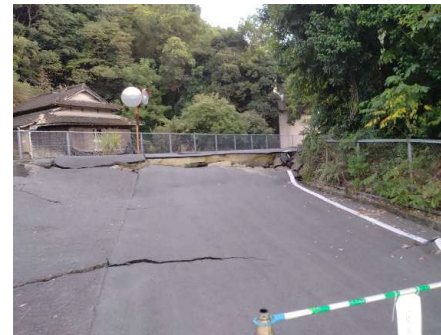
①-1 九州自動車道下り線側下道路(不陸、クラック)

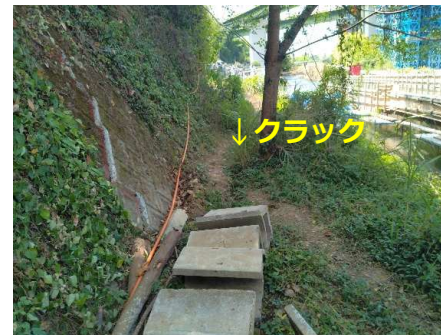
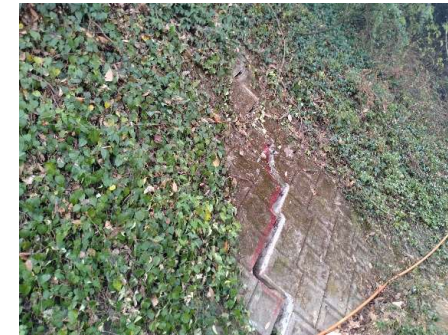
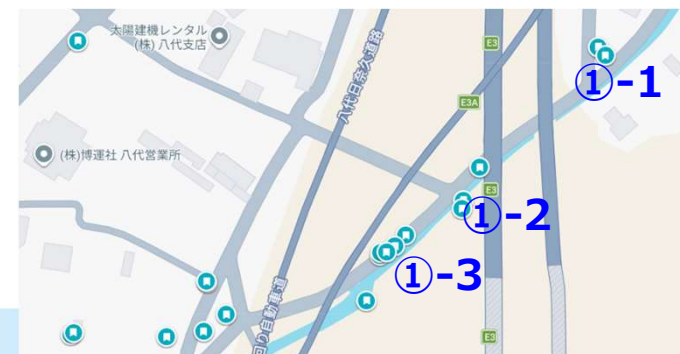
①-2 九州自動車道上り線側下水路脇(張ブロック・斜面尻部クラック)

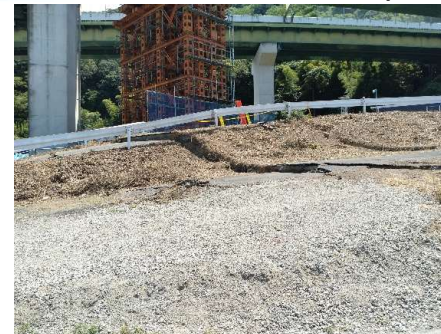
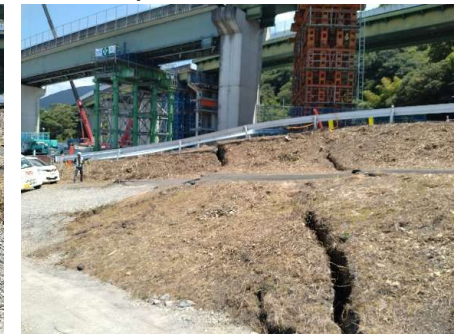
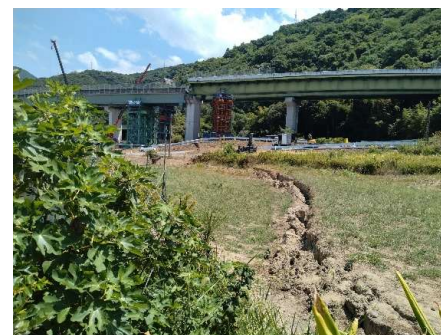
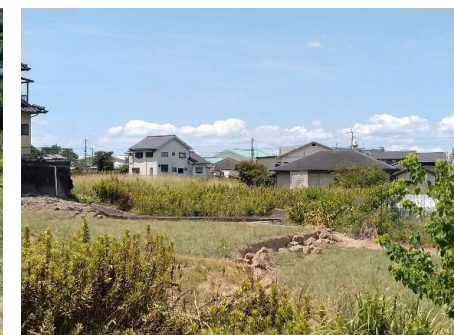
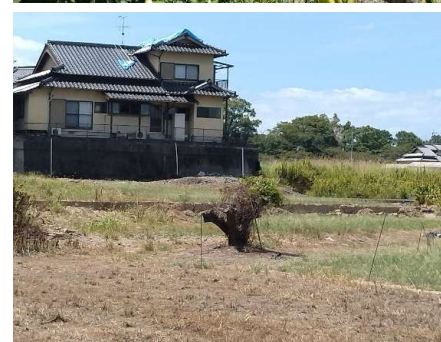
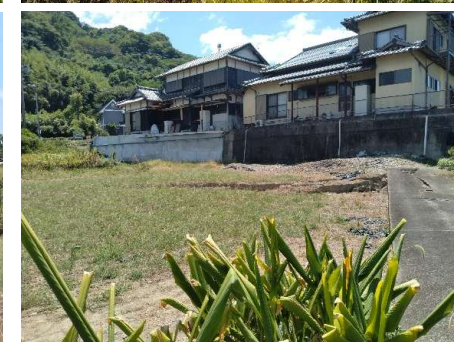
② 南九州自動車道下田んぼ(段差、クラック)

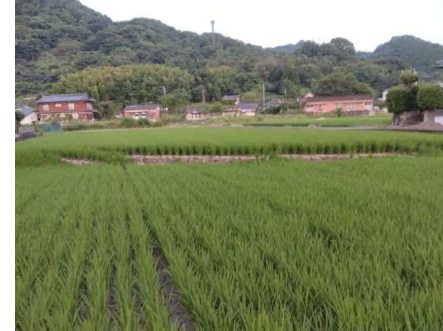
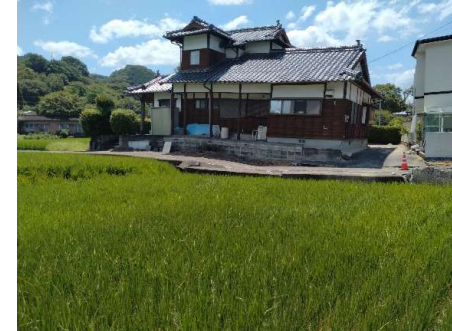
③-1 県道155号沿い耕作地(段差)

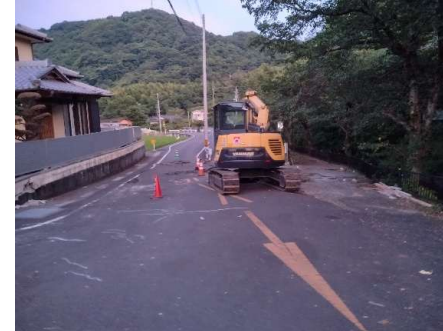
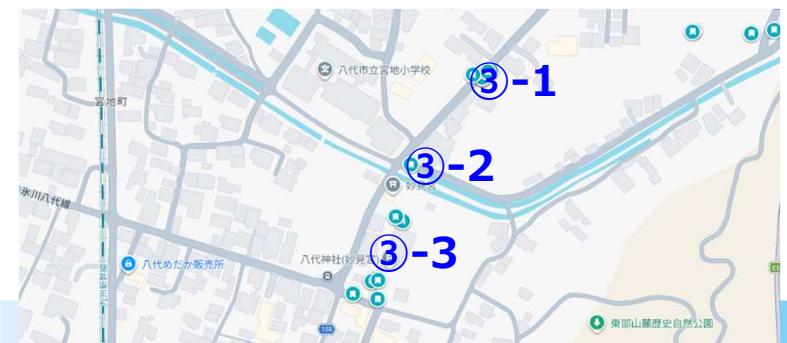
③-2 県道155号沿い道路(段差、クラック)

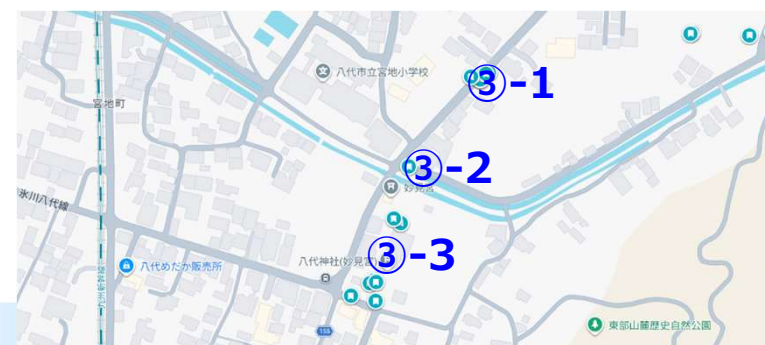
## ③-3 県道158号沿い八代神社(損壊、クラック)

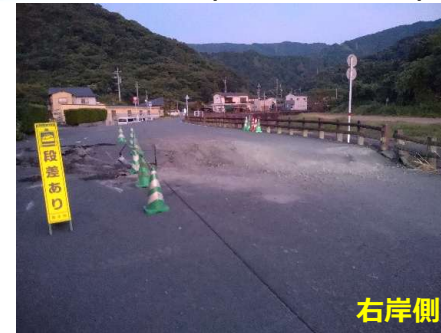
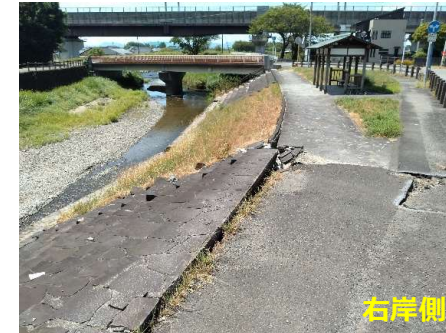
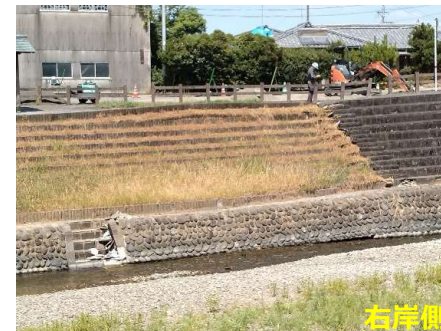
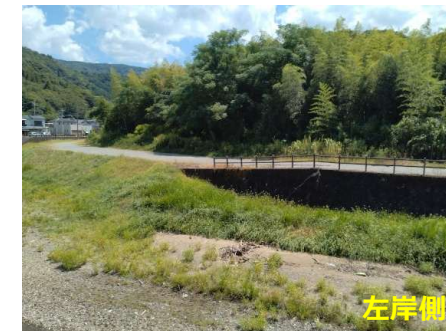
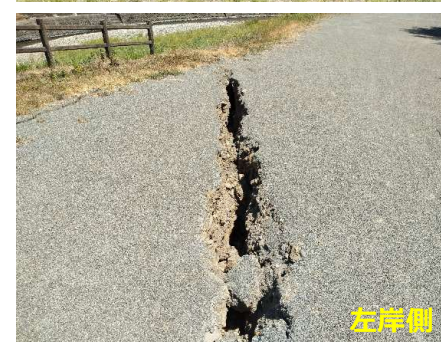
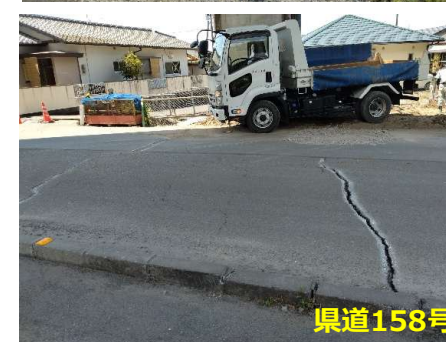
## ④ 水無川護岸(段差、クラック)

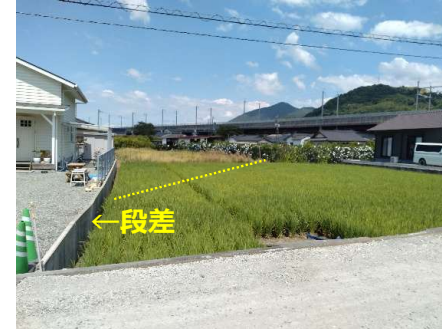
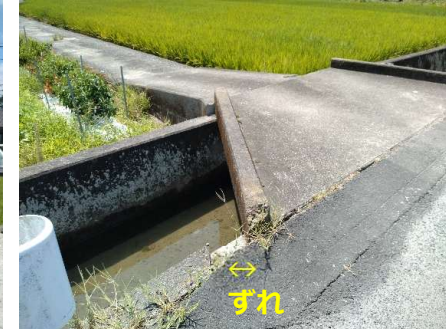
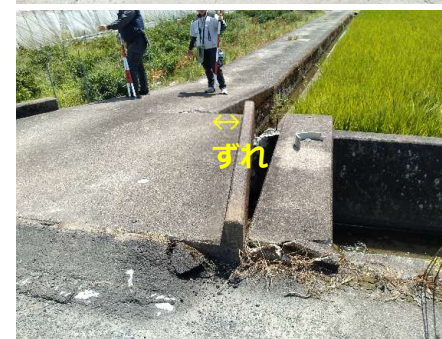
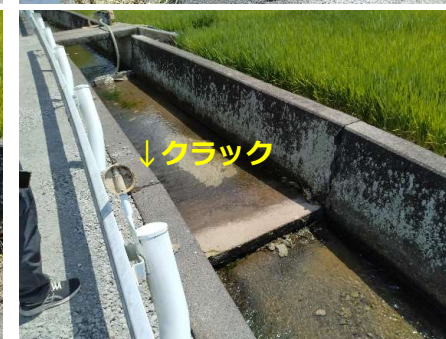
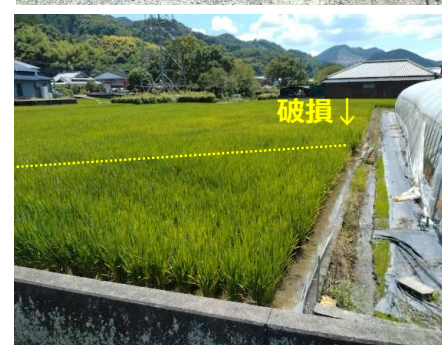
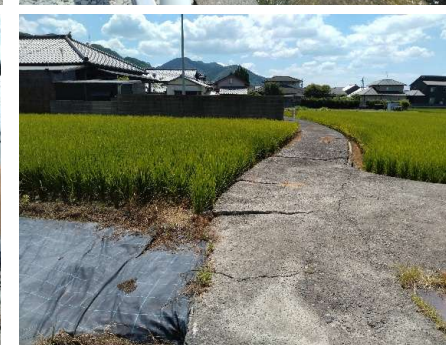
## ⑤ 八代市耕作地(段差、クラック、水路渡ずれ)

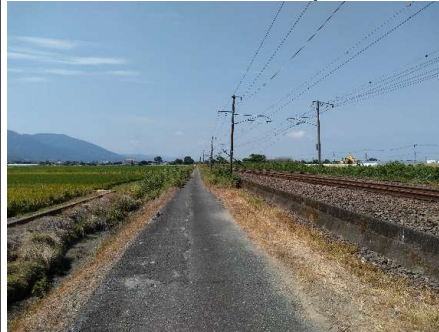
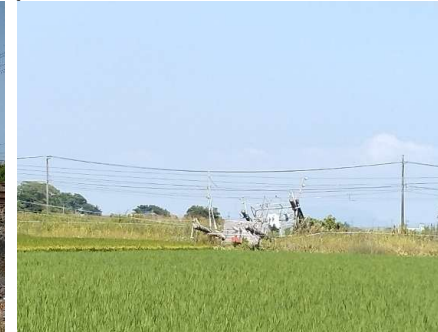
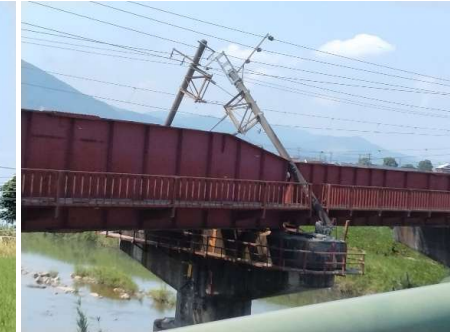
### ② 氷川町鹿児島本線 (電線柱傾倒)

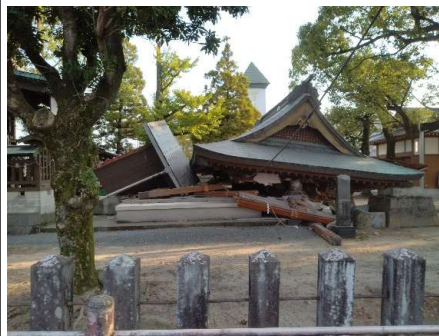
### ③ 氷川町鹿嶋宮の倒壊

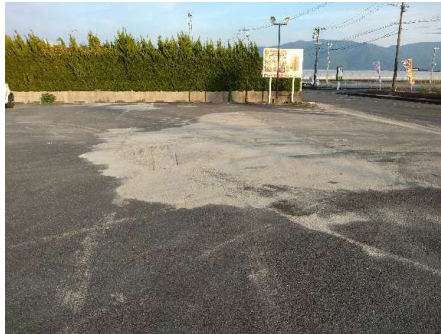
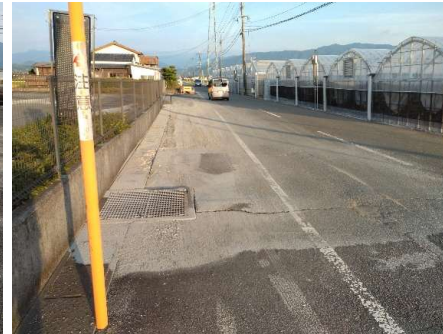
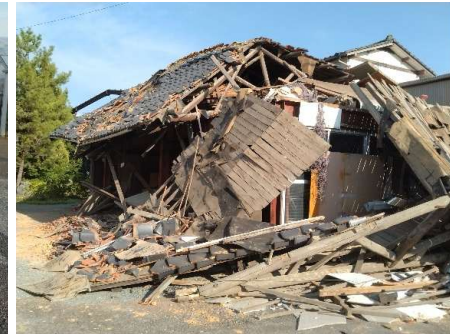
### ④ 氷川左岸鏡町県道14号沿い(噴砂、家屋倒壊)

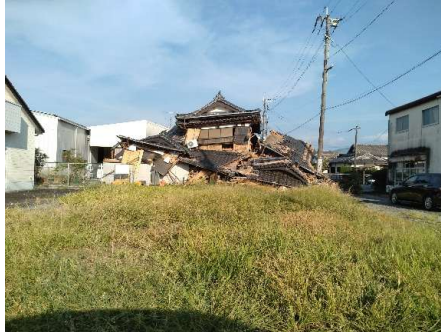
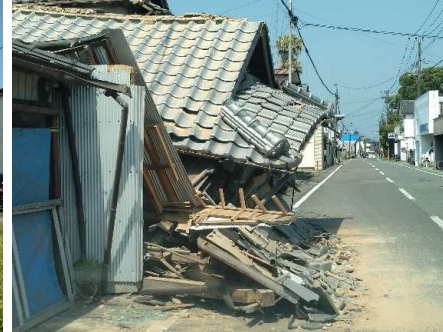
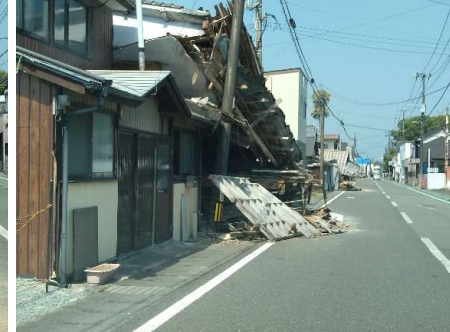
### ⑤ 鏡町道路沿い(家屋倒壊)

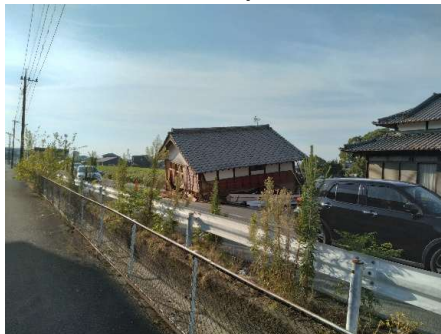
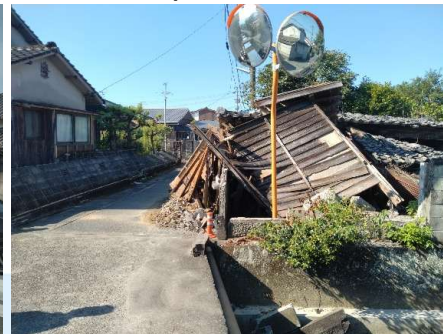
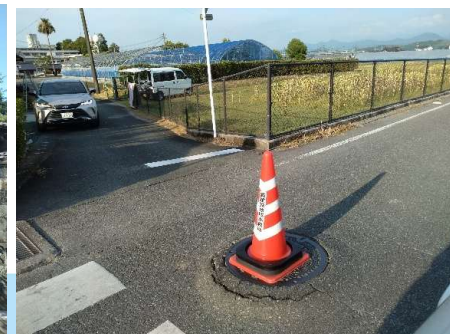
### ⑥ 鏡町道路沿い(家屋倒壊、マンホール浮上り)

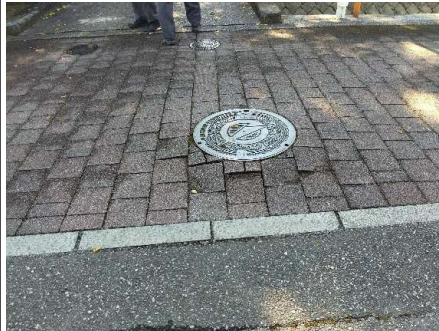
① マンホール突出

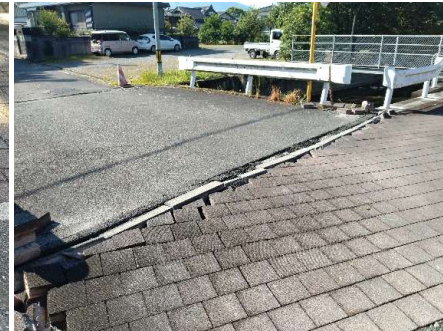
② 橋梁部との段差

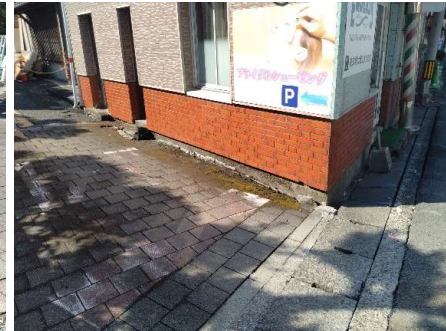
③ 家屋と路面の段差

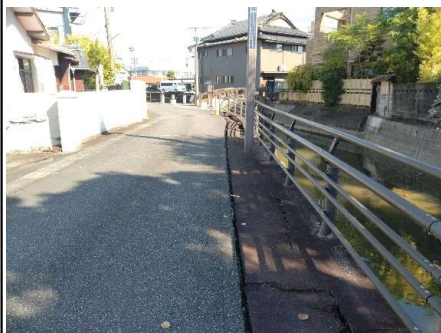
④ 河川護岸の傾倒、クラック

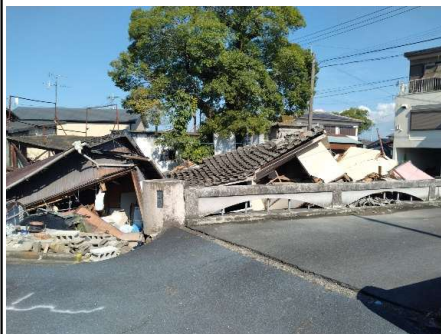
⑦ 張出家屋の倒壊

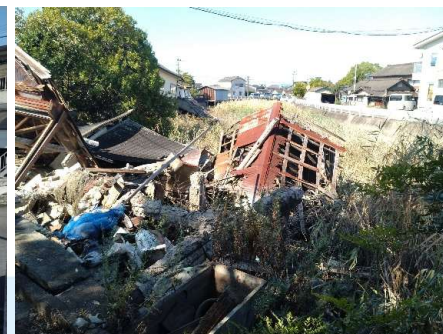
⑧ 張出家屋の倒壊

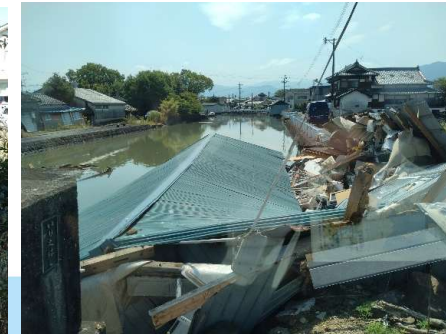
⑨ 張出家屋の倒壊

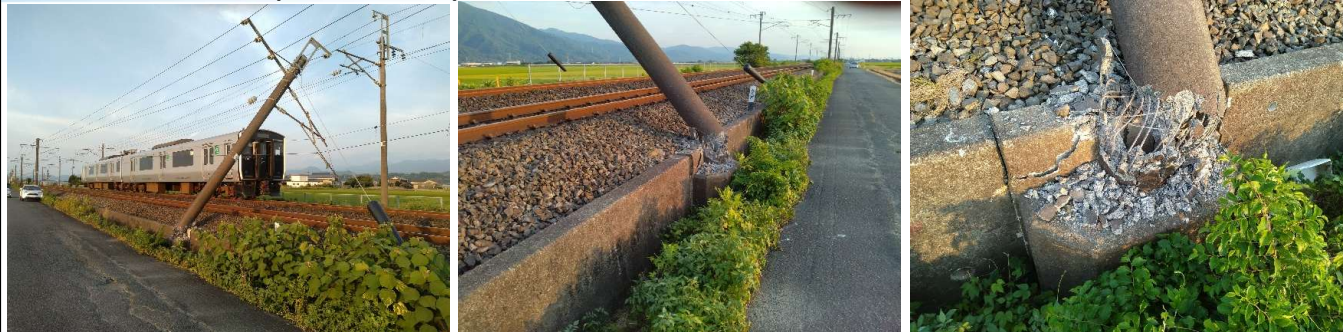
### ⑦ 鏡町鹿児島本線(電線柱の傾倒)

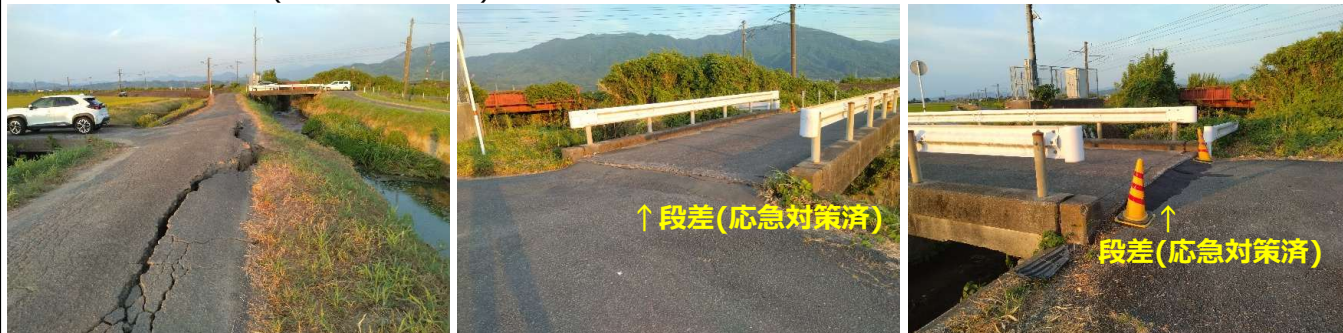
### ⑧ 鏡町大鞘川護岸(クラック、段差)

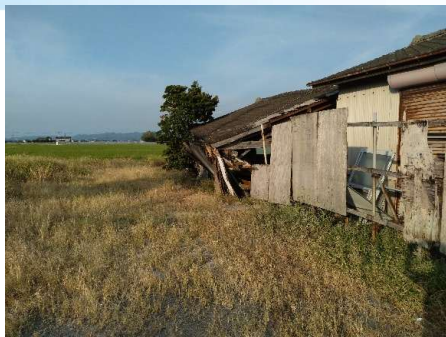
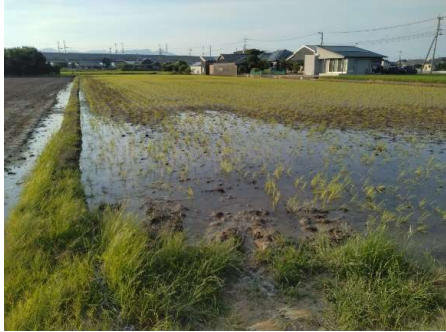
## ① 氷川町内(倉庫傾倒、田植え苗の浮上り)

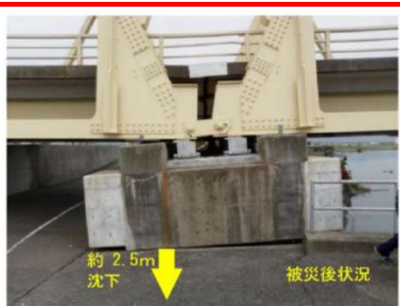
## ② 鏡川横江大橋(橋脚傾斜、桁のずれ)

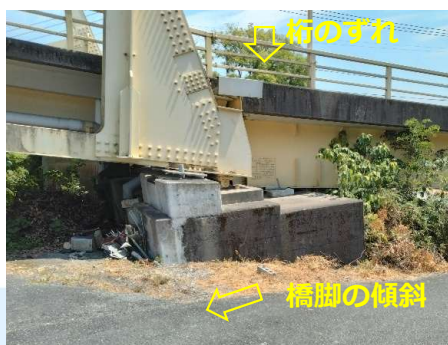
橋脚の傾斜

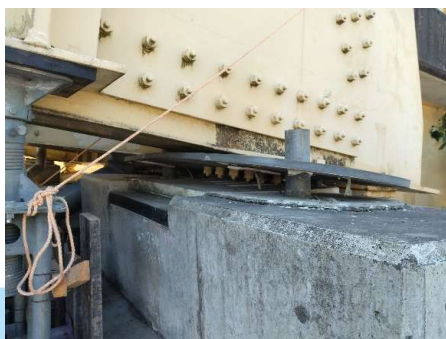
桁のずれ

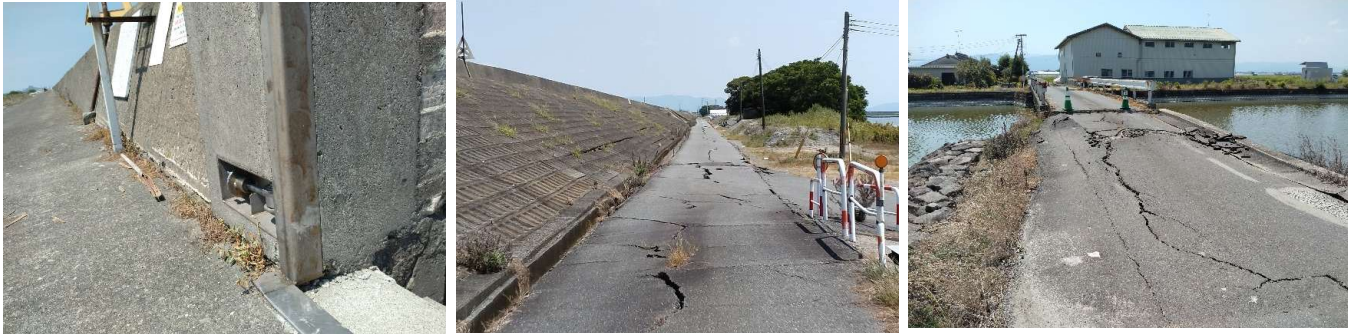
③ 潮遊沼北側の海岸堤防、堤内地盤 (堤防傾斜、路面不陸・クラック)

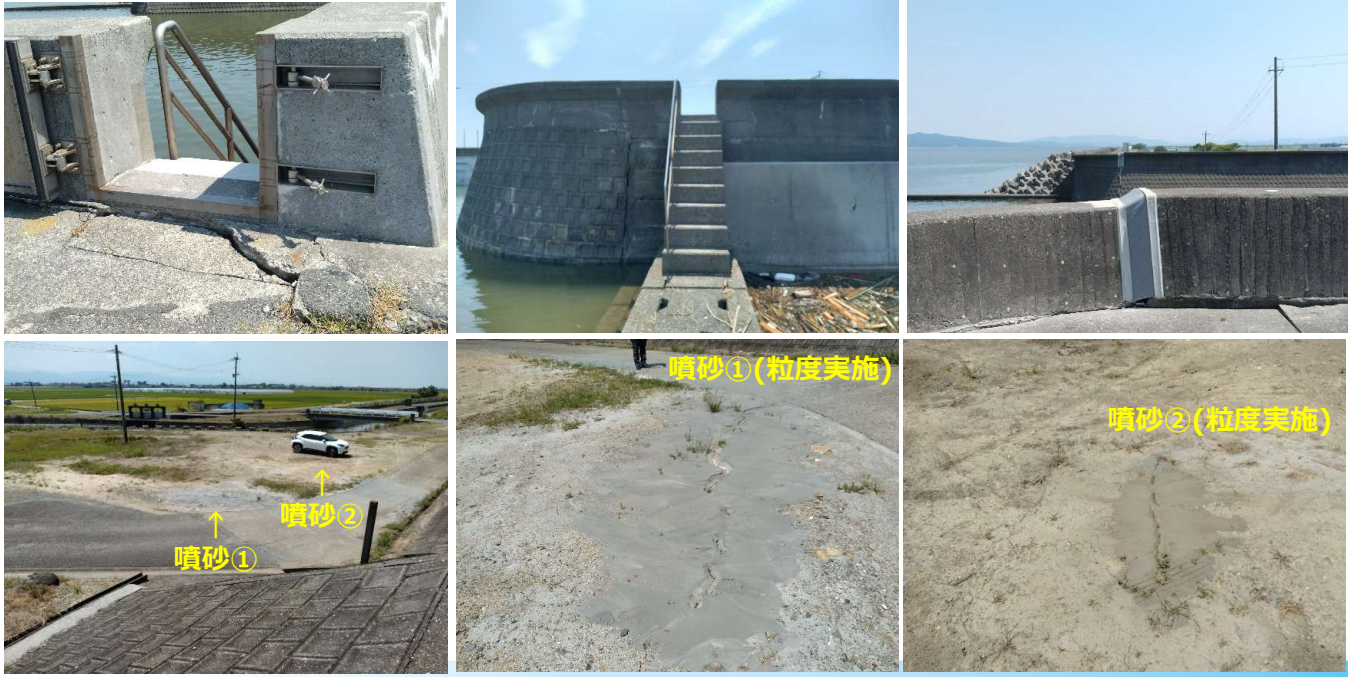
④ 潮遊沼南側の水門付近の海岸堤防、堤内地盤(堤防傾斜、噴砂)

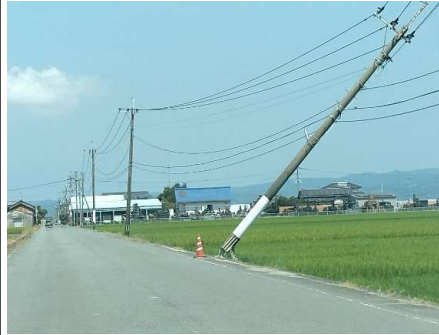
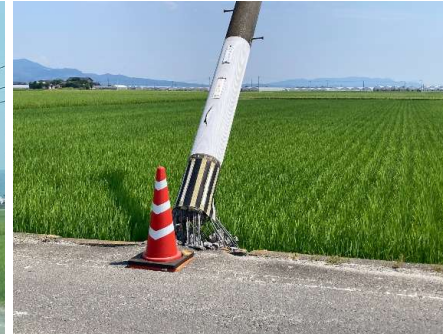
### ⑤ 八代市県道322号沿い(電柱の傾倒)

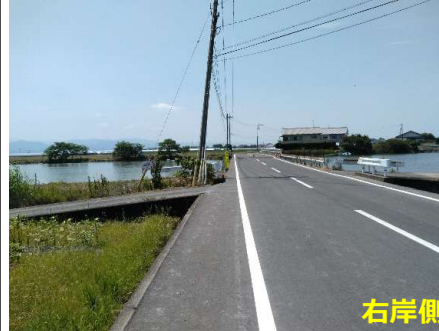
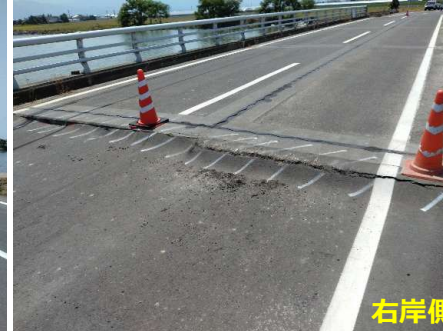
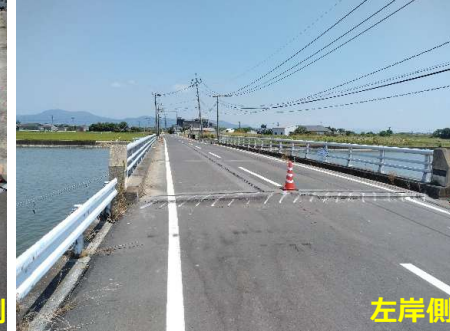
### ⑥ 八代市県道322号小橋梁(電柱傾斜、段差)

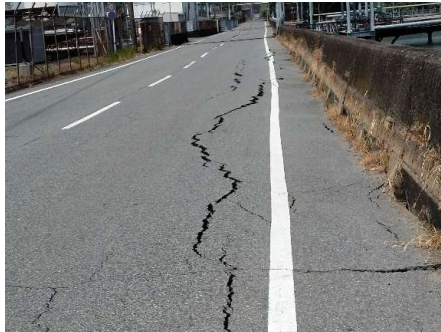
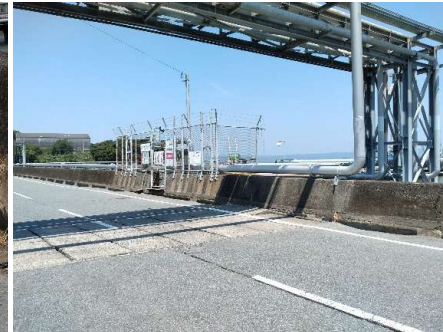
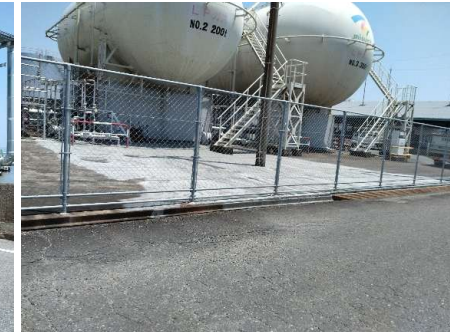
### ① 大島地区道路・護岸・タンク基礎(クラック、傾倒、噴砂)

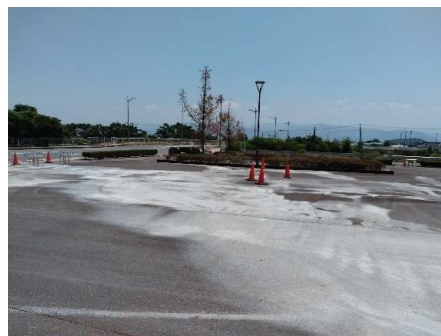
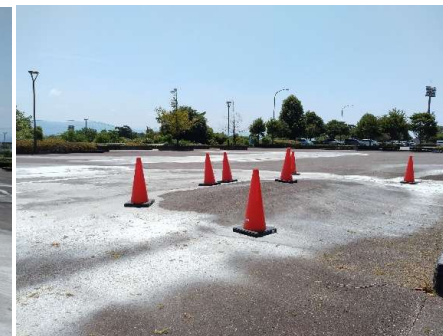
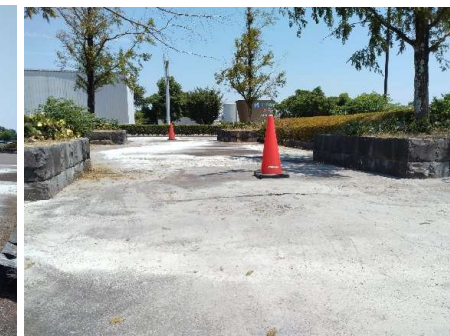
### ② 外港地区八代運動公園(噴砂、不陸)

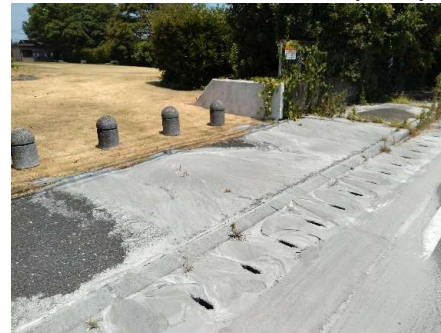
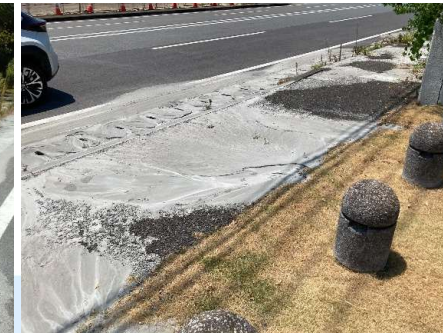
### ③ 外港地区球戯場の変状(噴砂)

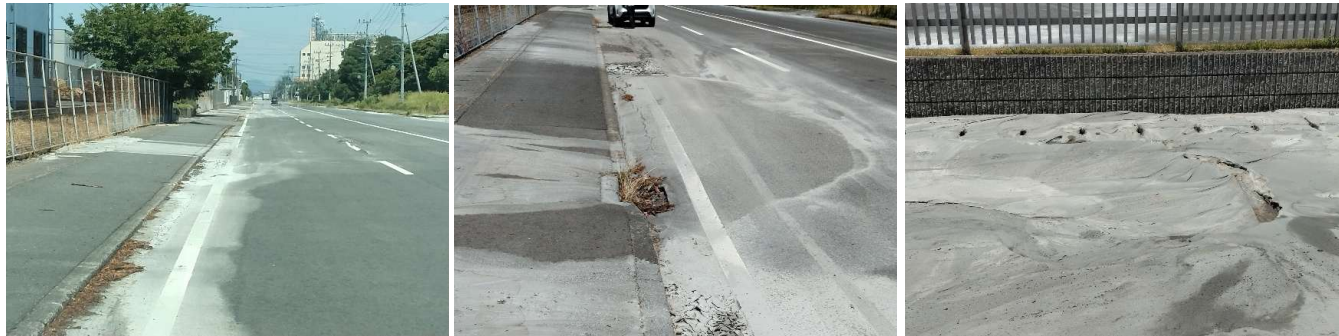
### ④ 外港地区道路の変状(不陸、噴砂)

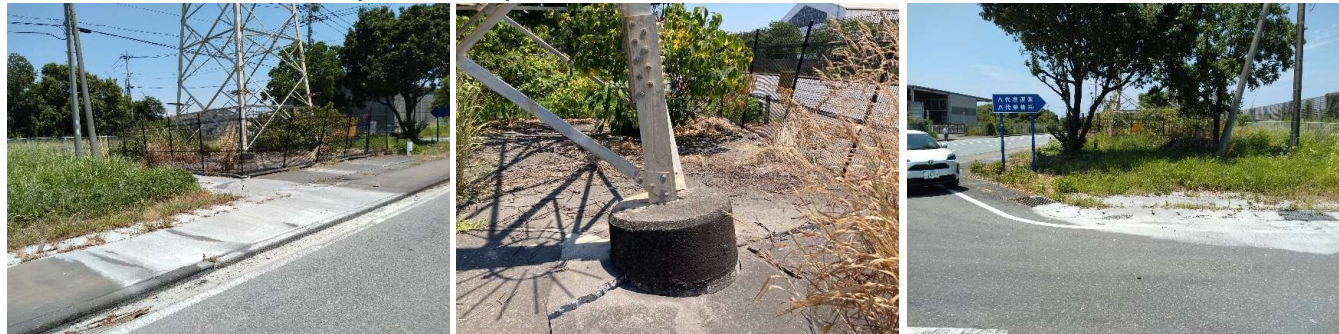
### ⑤ 外港地区鉄塔基礎付近(噴砂、不陸)

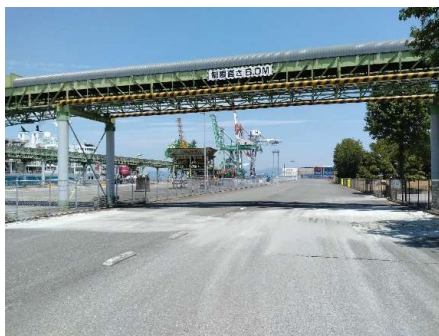
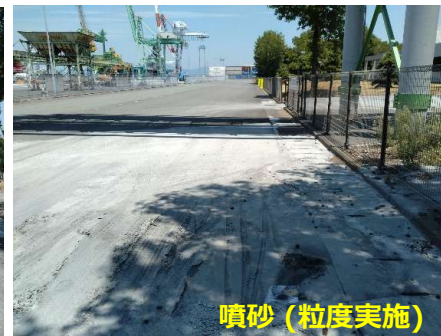
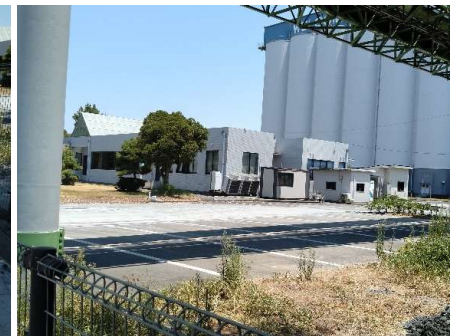
### ⑦ 外港地区コンテナターミナル(噴砂、不陸)

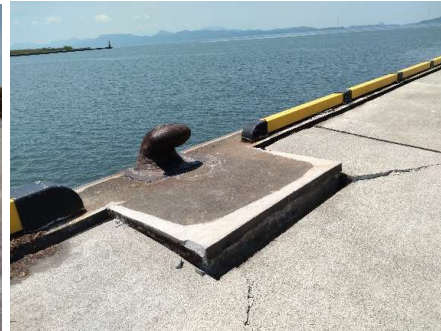
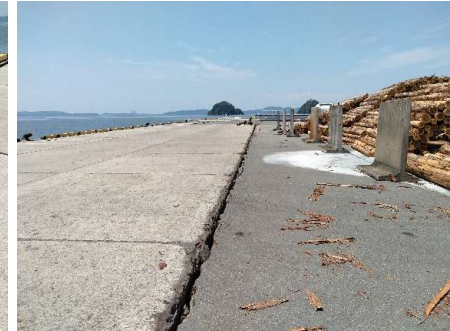
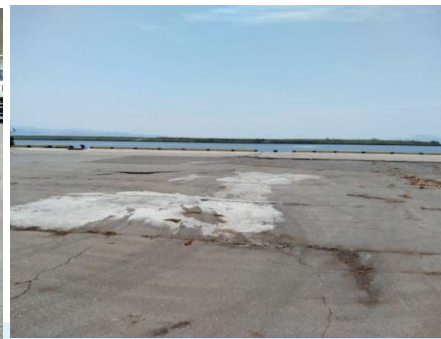
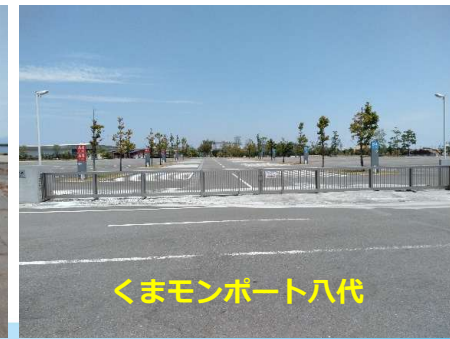
### ⑧ 外港地区護岸付近(傾倒、不陸、噴砂)

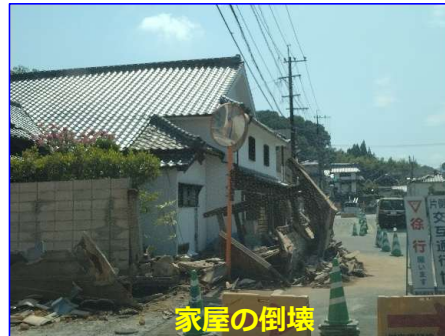
家屋の倒壊

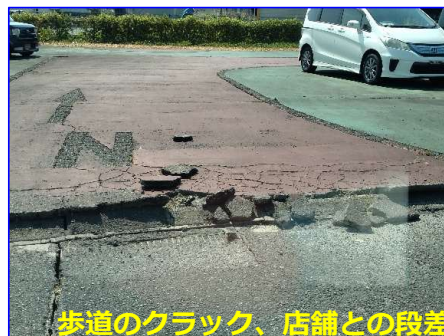
歩道のクラック、店舗との段差

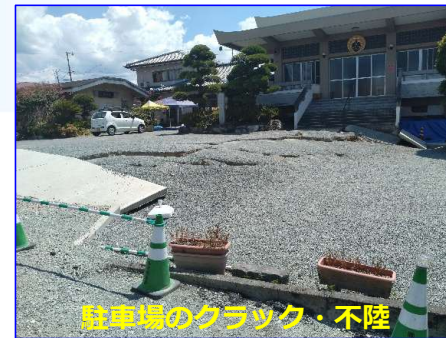
駐車場のクラック・不陸

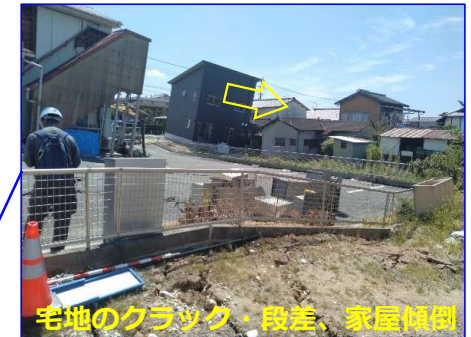
宅地のクラック・段差、家屋傾倒

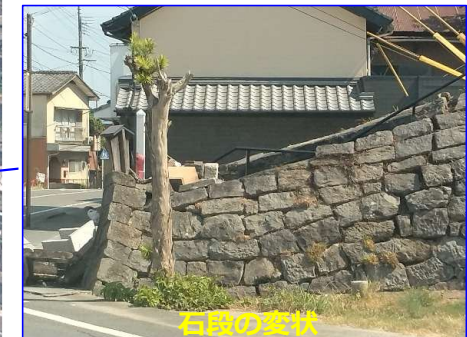
石段の変状

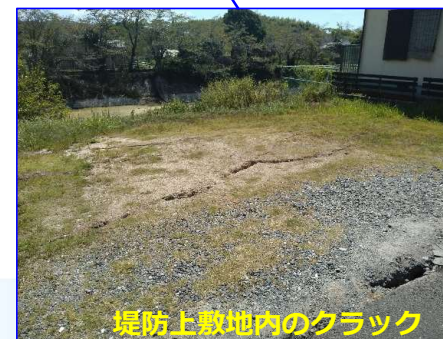
堤防上敷地内のクラック

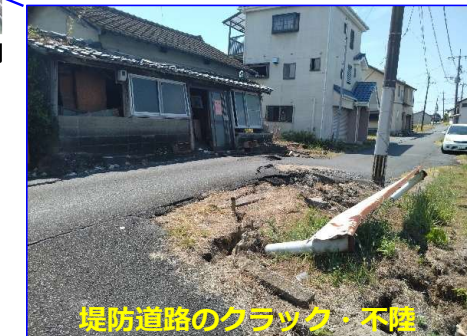
堤防道路のクラック・不陸

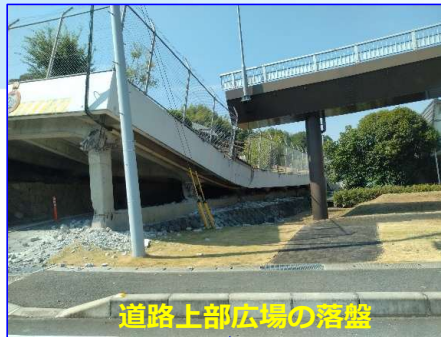
道路上部広場の落盤

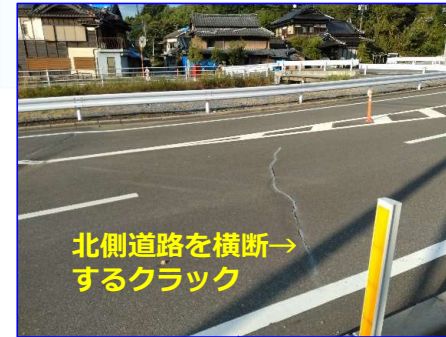
北側道路を横断→  
するクラック

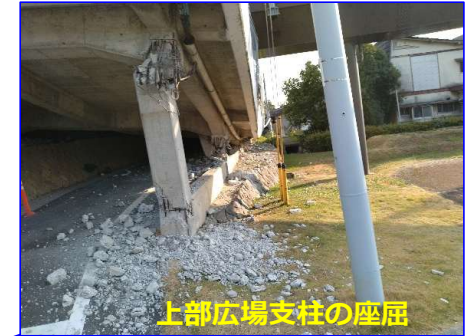
上部広場支柱の座屈

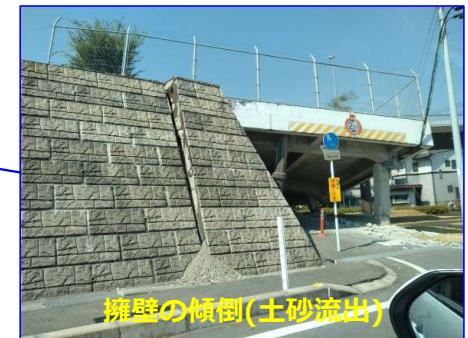
擁壁の傾倒(土砂流出)

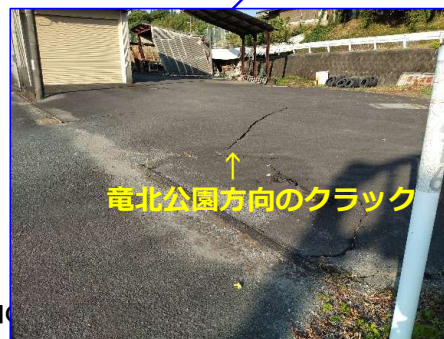
竜北公園方向のクラック

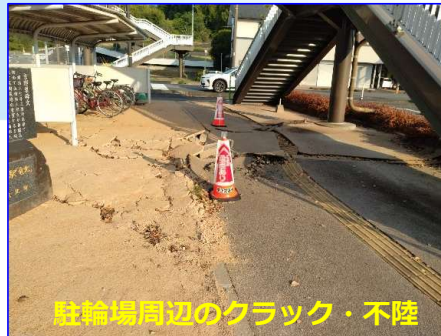
駐輪場周辺のクラック・不陸

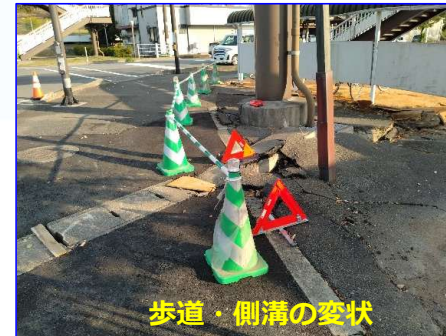
歩道・側溝の変状

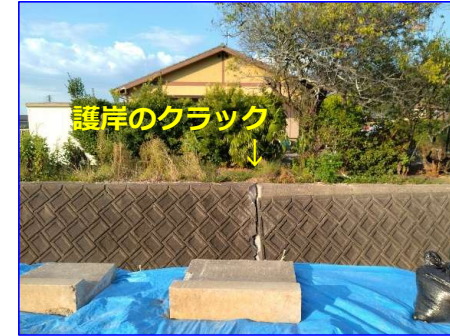
護岸のクラック

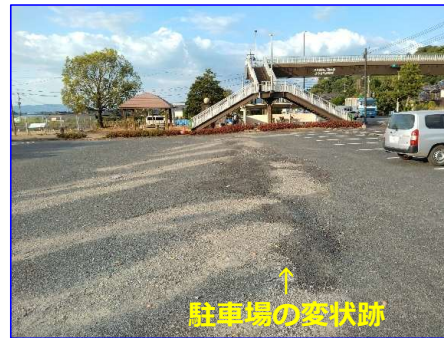
駐車場の変状跡

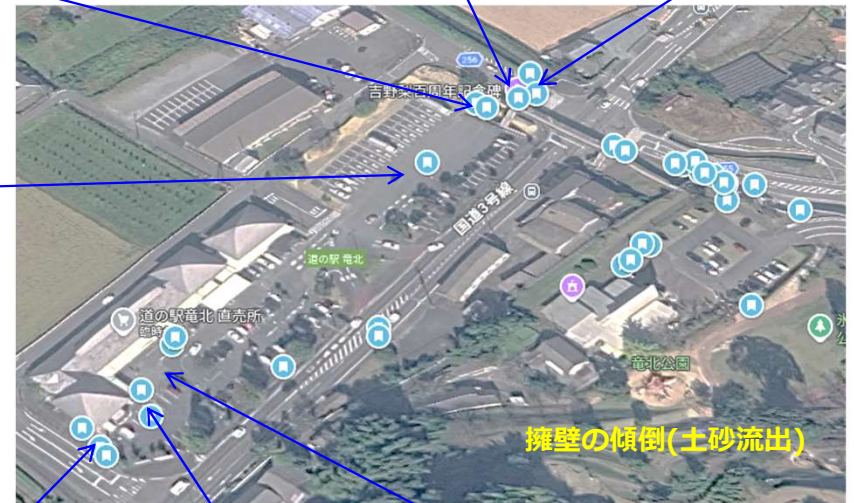
擁壁の傾倒(土砂流出)

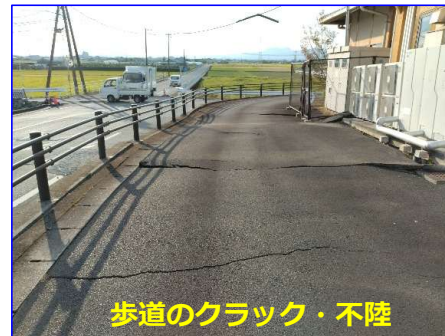
歩道のクラック・不陸

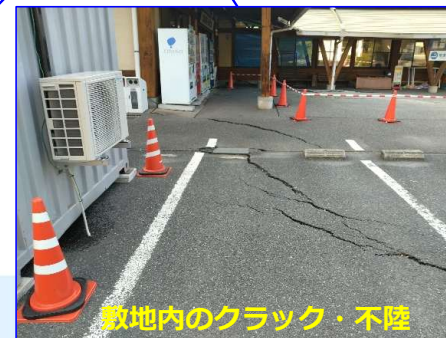
敷地内のクラック・不陸

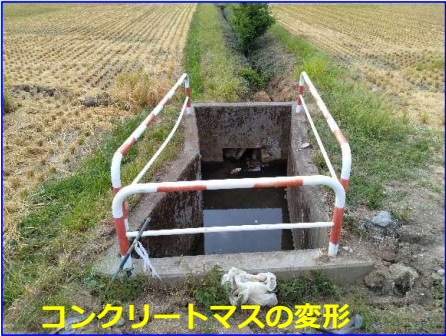
コンクリートマスの変形

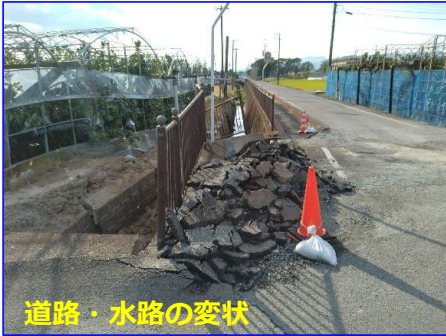
道路・水路の変状
