# 令和 8 年熊本地震調査報告

中央開発株式会社  
熊本地震調査団

2026年10月2日版

# 被害状況現地調査結果

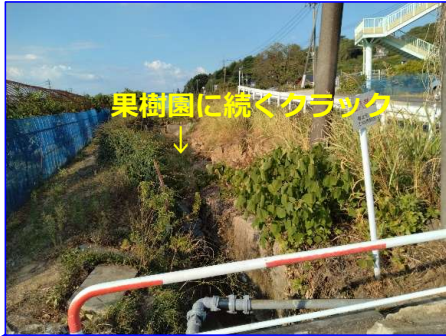
果樹園に続くクラック

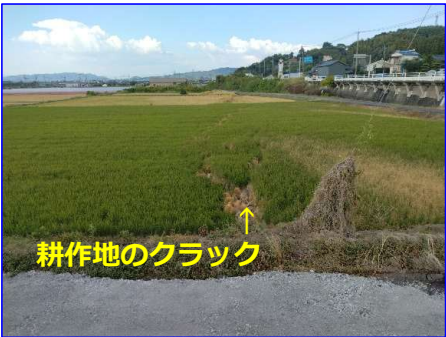
耕作地のクラック

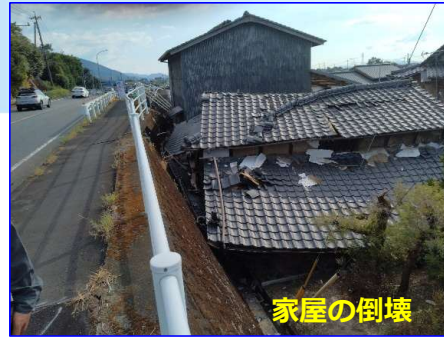
家屋の倒壊

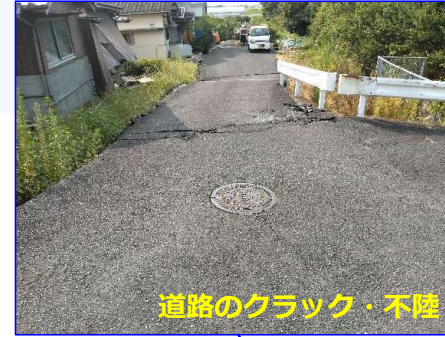
道路のクラック・不陸

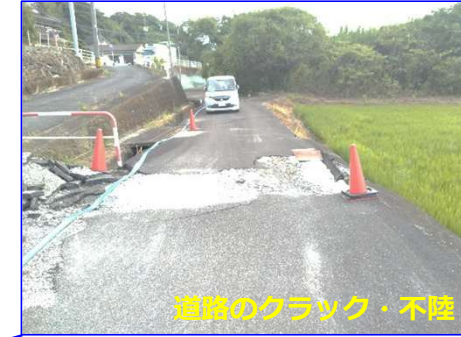
道路のクラック・不陸

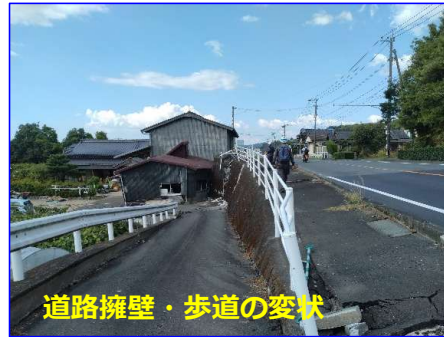
道路擁壁・歩道の変状

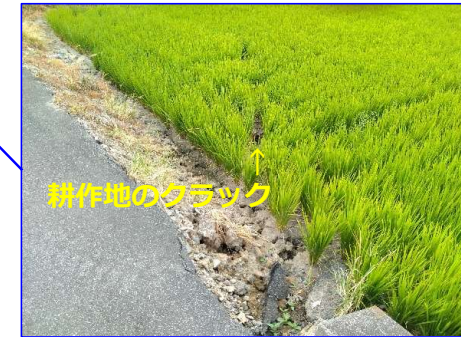
耕作地のクラック

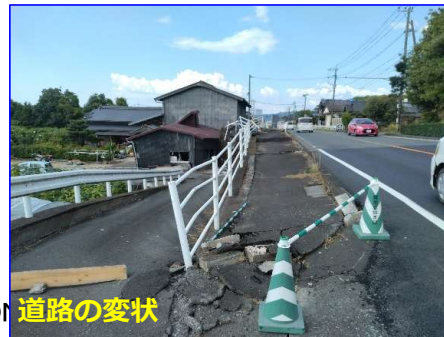
道路の変状

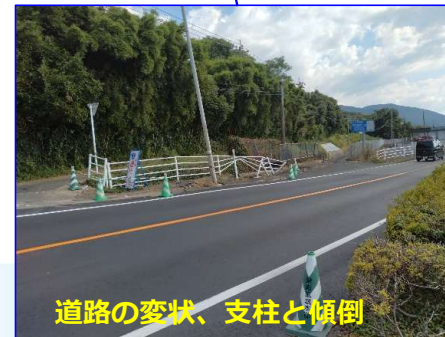
道路の変状、支柱と傾倒

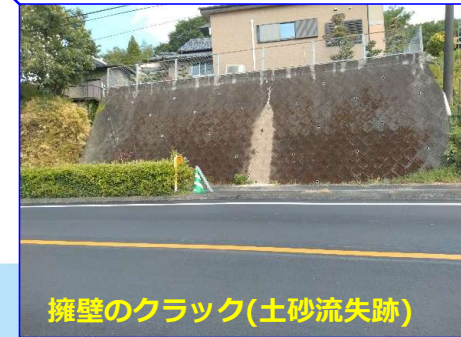
擁壁のクラック(土砂流失跡)

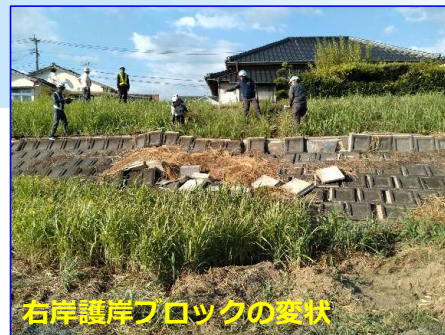
右岸護岸ブロックの変状

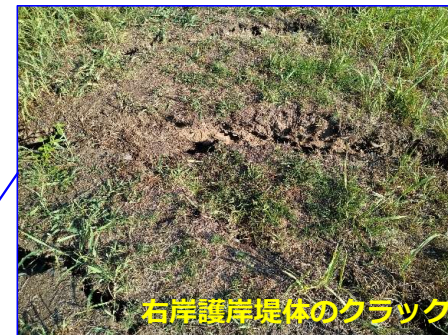
右岸護岸堤体のクラック

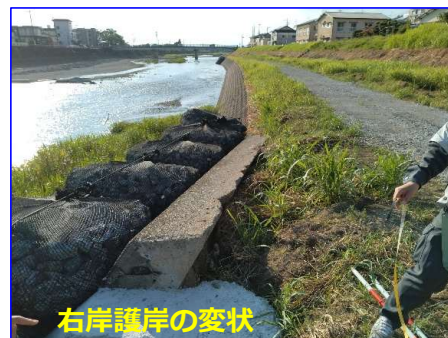
右岸護岸の変状

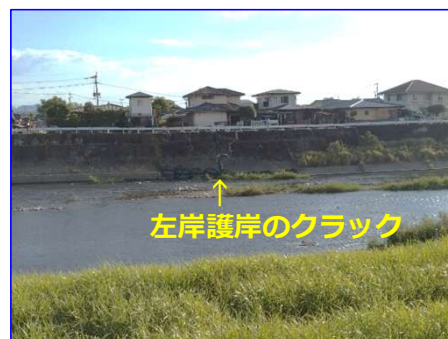
左岸護岸のクラック

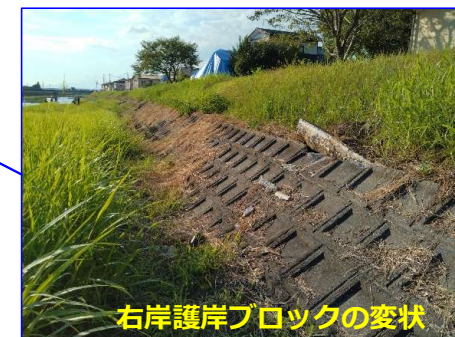
右岸護岸ブロックの変状

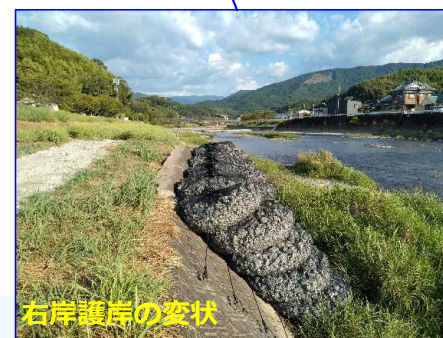
右岸護岸の変状

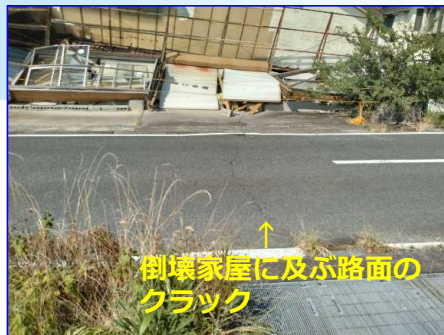
倒壊家屋に及ぶ路面のクラック

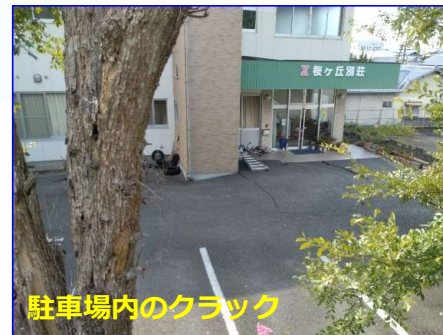
駐車場内のクラック

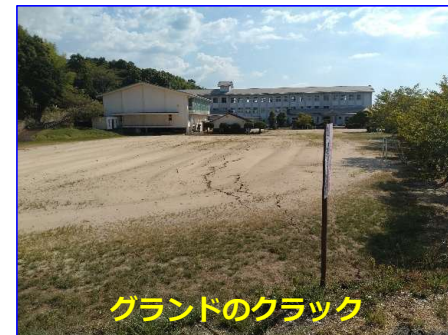
グラウンドのクラック

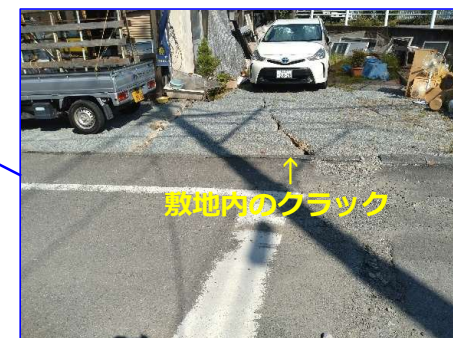
敷地内のクラック

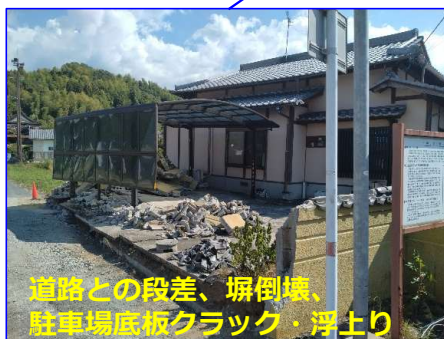
道路との段差、塀倒壊、  
駐車場底板クラック・浮上り

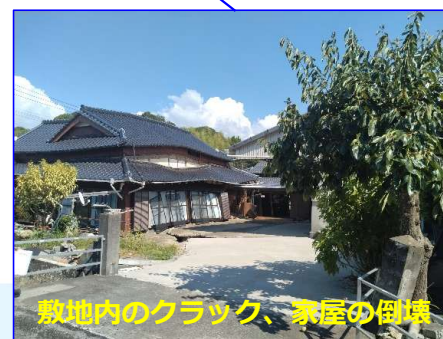
敷地内のクラック、家屋の倒壊

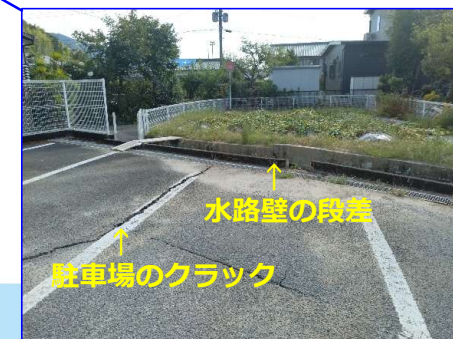
水路壁の段差  
駐車場のクラック

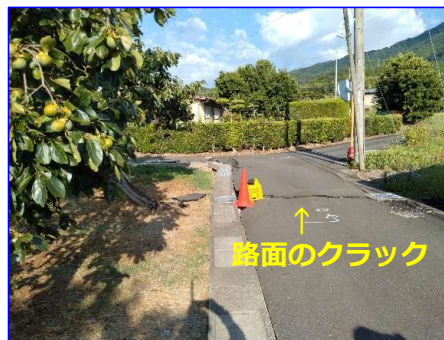
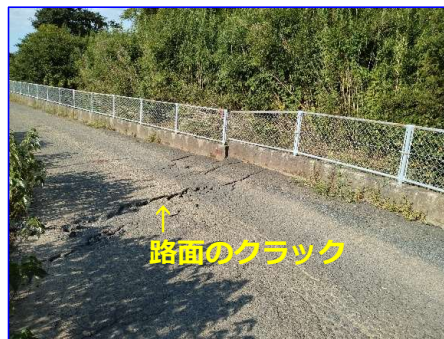
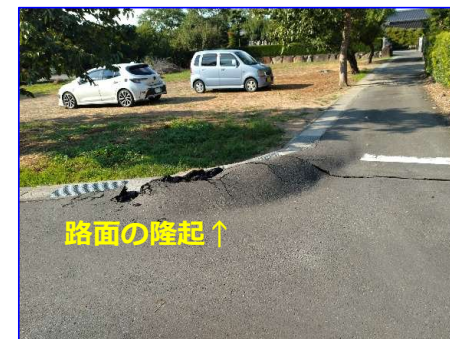
# 国道3号沿い断層(八代市岡町)

| エリア | 被害状況概要 |
|---|---|
| 国道3号沿い | ・ 都市圏活断層図の断層線に沿うエリアで断層による亀裂や段差を多く確認<br>・ 一部で断層線とはズレて低地側の位置で断層による変状が連続して見られる<br>・ 活断層図の砂川を境にした断層線のズレのとおりにも今回も右岸側から続く位置での左岸側の変状は見られなかった<br>・ 活断層図の氷川を境にした断層線のズレは今回は右岸側の山側へ曲がらないで左岸側に繋がる位置で変状が見られるためにズレていない可能性も考えられる |
