# 平成30年北海道胆振東部地震被害調査報告書

## 報 告 書

平成30年11月

中央開発株式会社

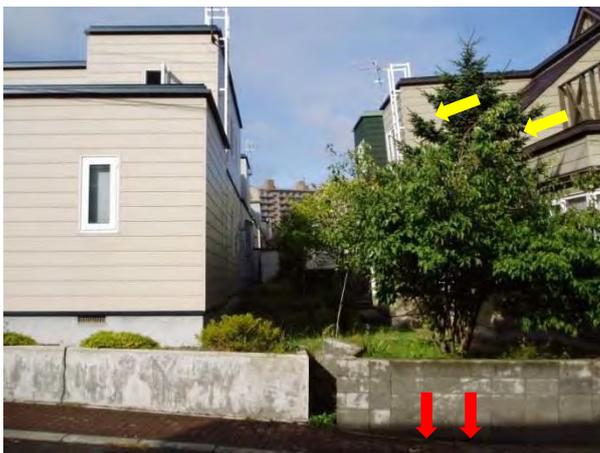
【3】. 2003年  
地盤沈下による家屋の傾斜

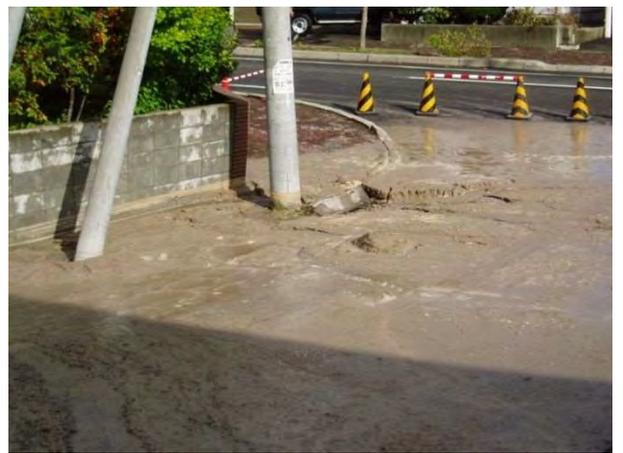
【4】. 2003年  
噴砂状況

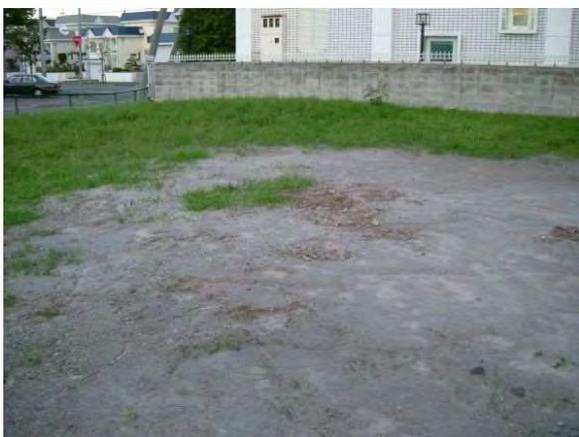
【5】. 2003年  
噴砂状況

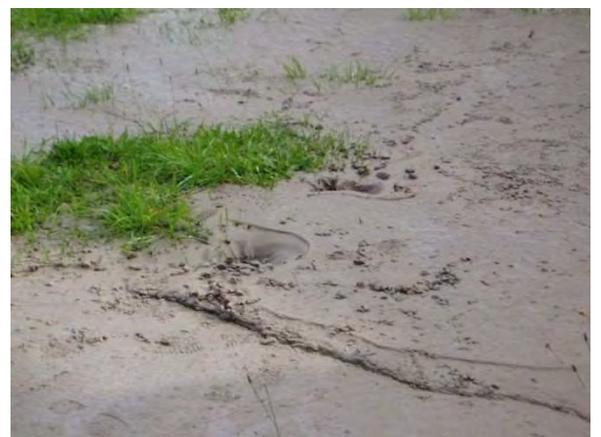
【6】. 2003年  
噴砂状況

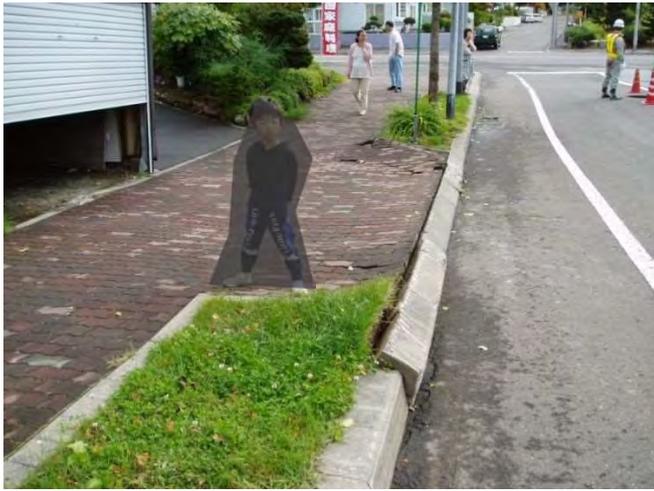
【7】. 2003年  
道路の変状状況

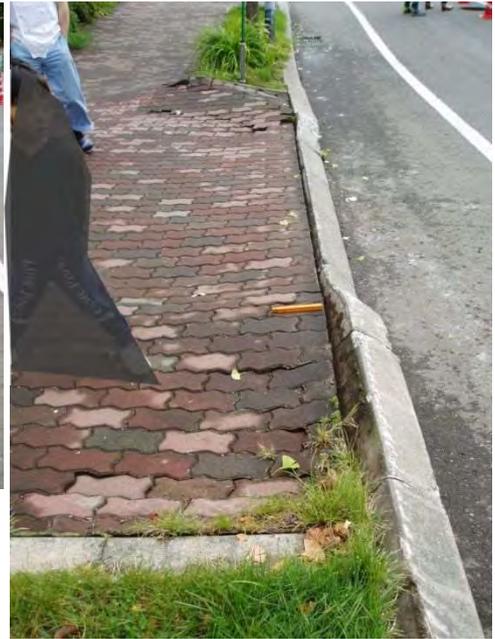
【8】. 2003年  
歩道の沈下と縁石の傾動

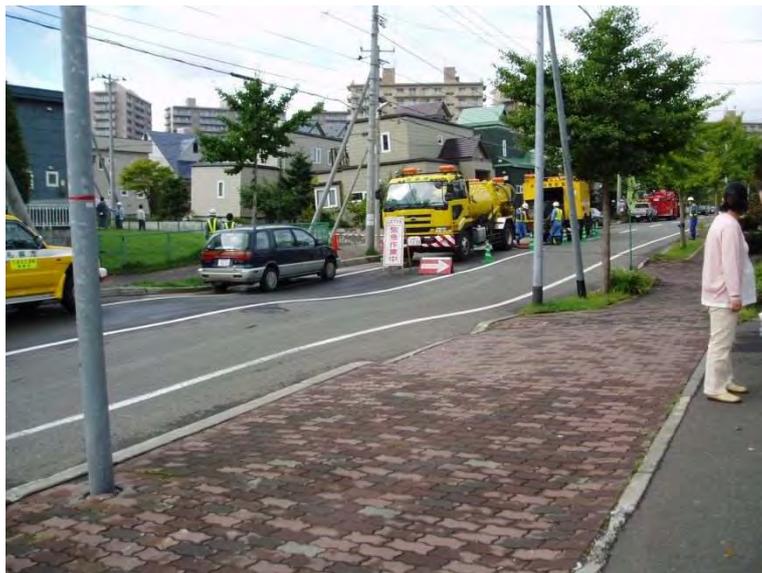
【9】. 2003年  
道路の沈下

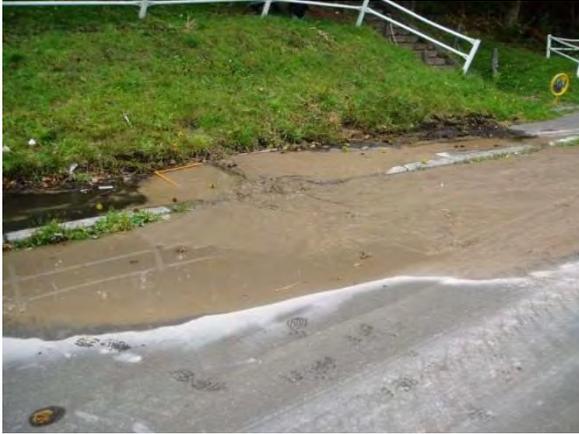
【10】. 2003年  
噴砂状況

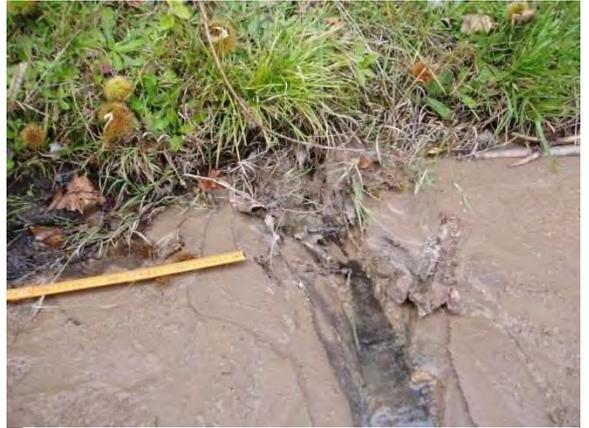
【11】. 2003年  
噴砂状況

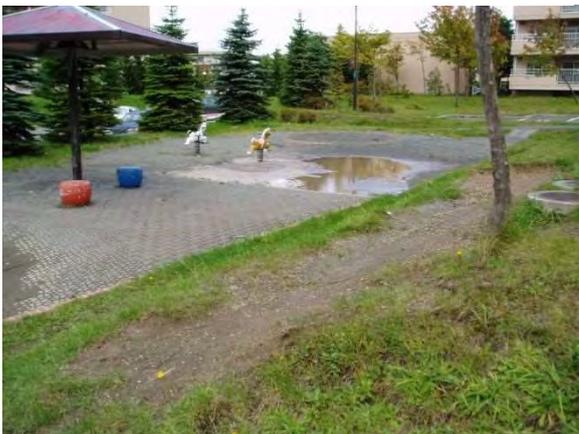
【14】. 2003年  
噴砂状況。周辺の地盤沈下により水たまりができています。

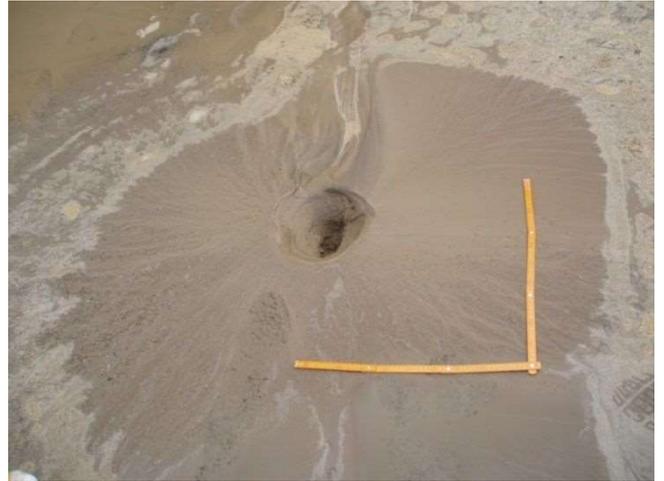
【17】. 2003年  
噴砂状況

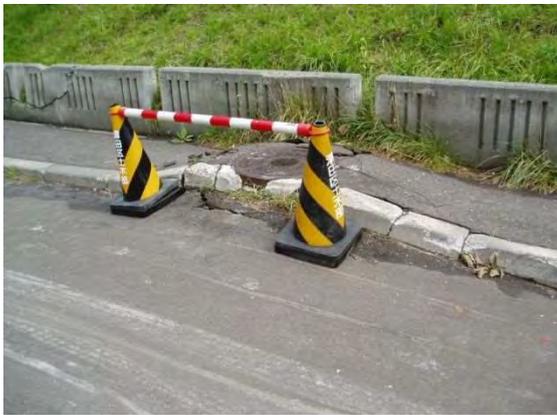
【18】. 2003年  
マンホールの浮き上がり

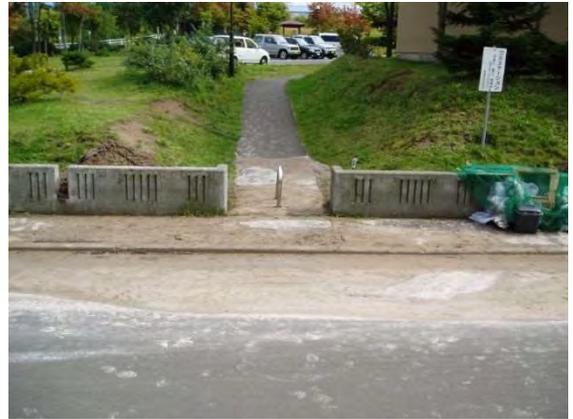
【19】. 2003年  
噴砂状況

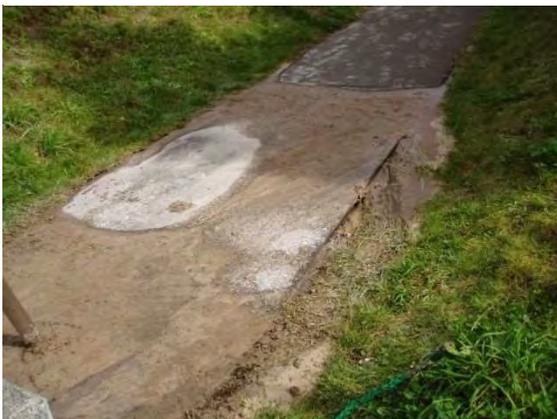
【20】. 2003年  
噴砂状況

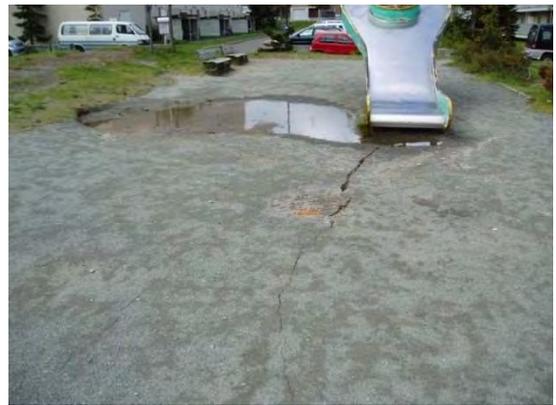
【22】. 2003年  
公園の沈下と噴砂状況

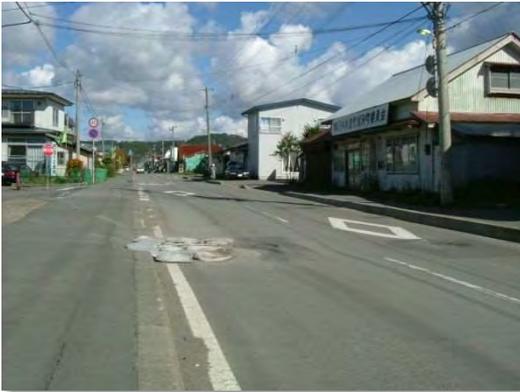
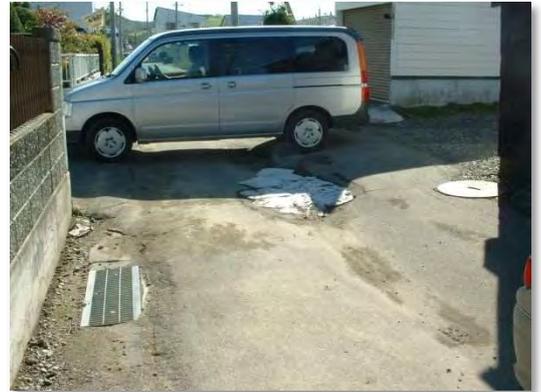
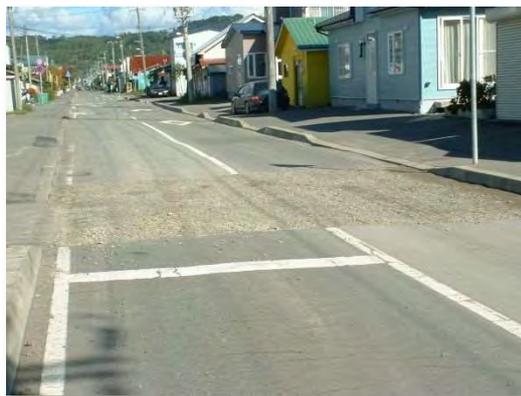
### 【浦河郡浦河町】

堺町や東町の一部では下水道管埋設と思われる位置において、埋戻し部の沈下が発生した。このような沈下は他地域では一般に道路の縦断方向に発生していたが、浦河町では道路横断方向にも発生した。なお、1982年に発生した浦河沖地震では浦河町の中心部で家屋の倒壊・傾斜等の被害がいくつか発生した。<sup>1)</sup>しかし、2003年の十勝沖地震において、浦河町では同様な被害は見られなかった。

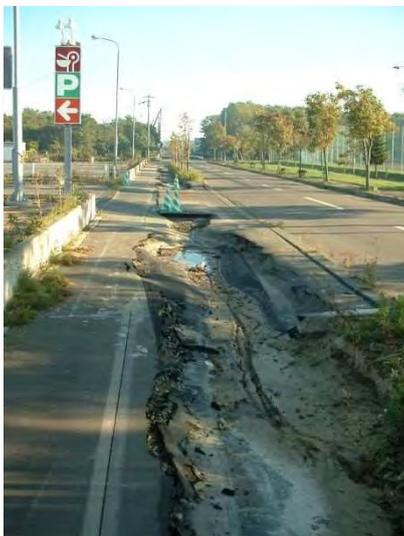
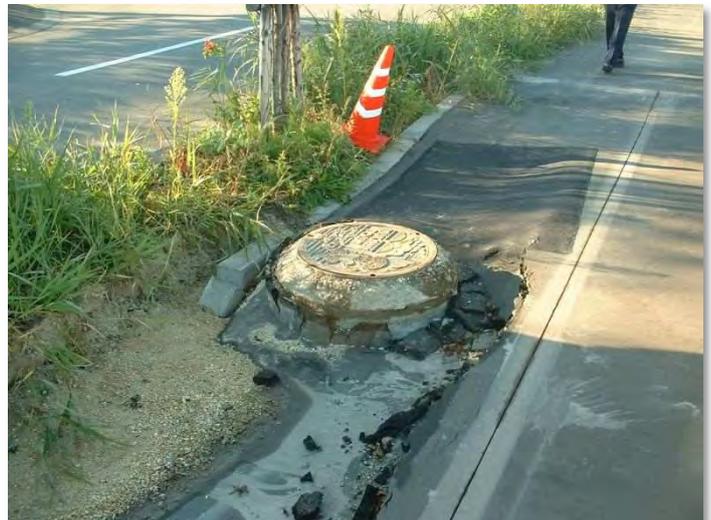
### 【勇払郡鵠川町】

文京町や福住町の一部で下水道管埋設と思われる位置において、埋戻し部の沈下が発生した。また、若干マンホールが浮き上がっている所が確認された。

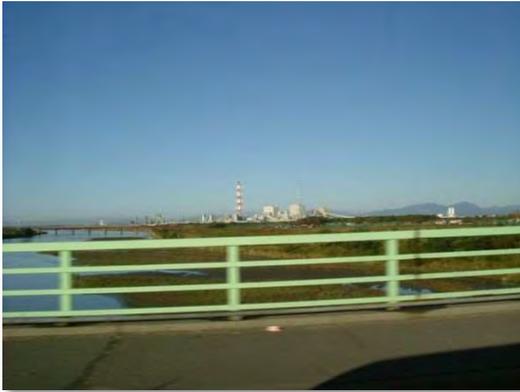
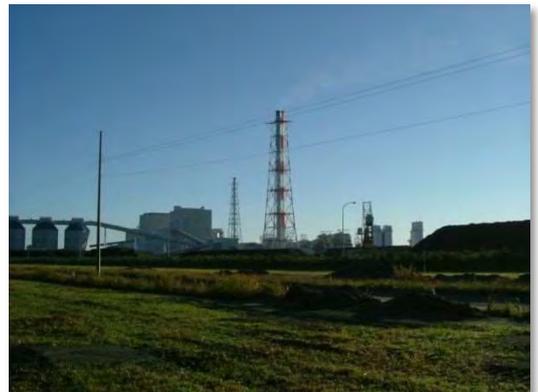
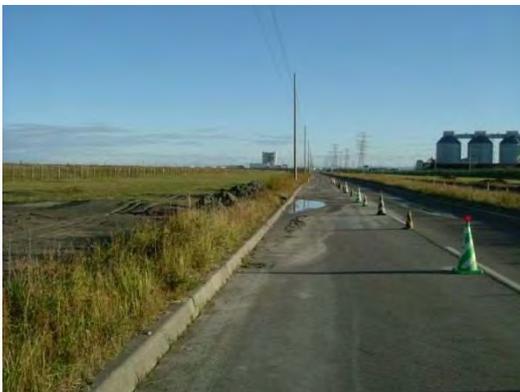
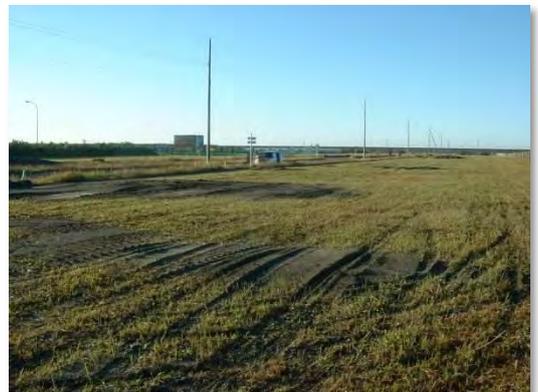
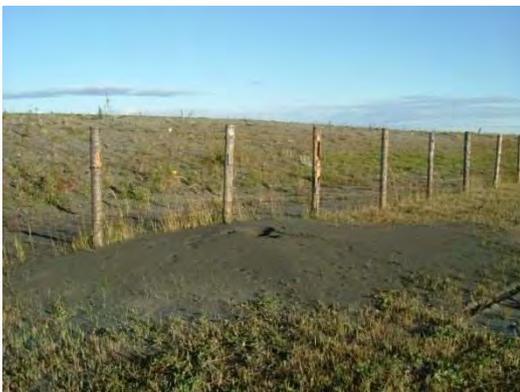
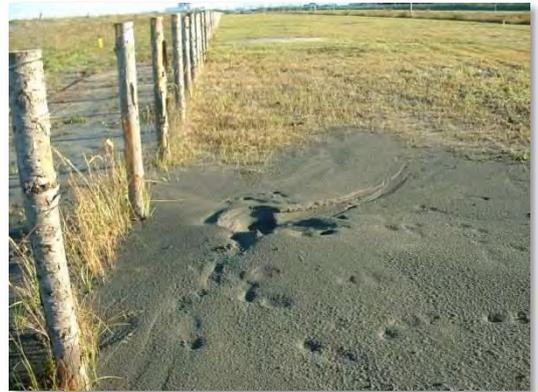
【苫小牧市苫小牧東港】

苫小牧東港の敷地中央部では噴砂が発生し、道路の沈下も発生した。

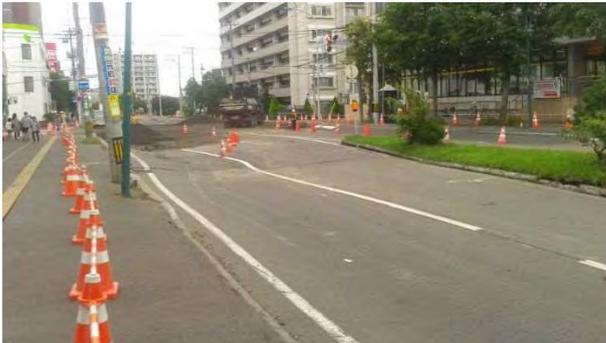
③元町地区 道路の変状状況。道路が陥没し、電柱が傾斜している。

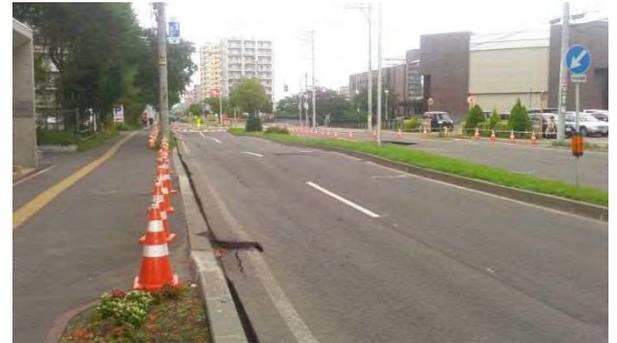
④元町地区 道路の変状状況

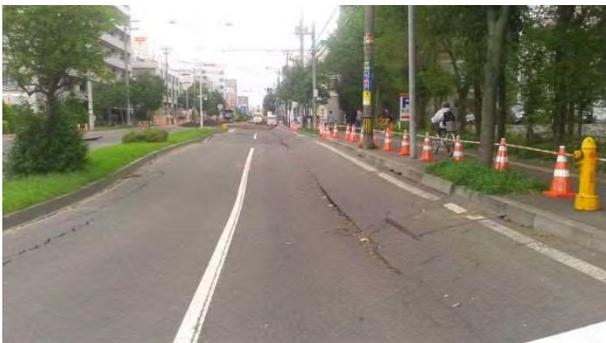
⑤元町地区 道路の変状状況。

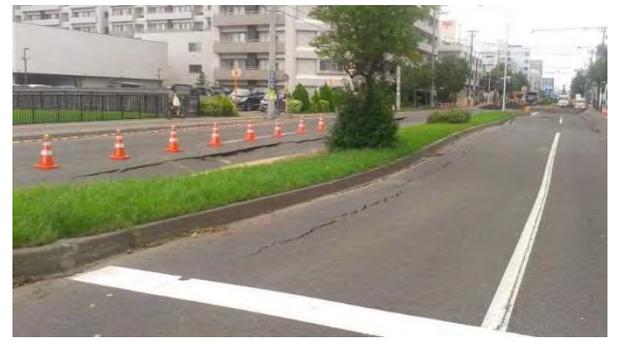
⑥元町地区 道路の変状状況

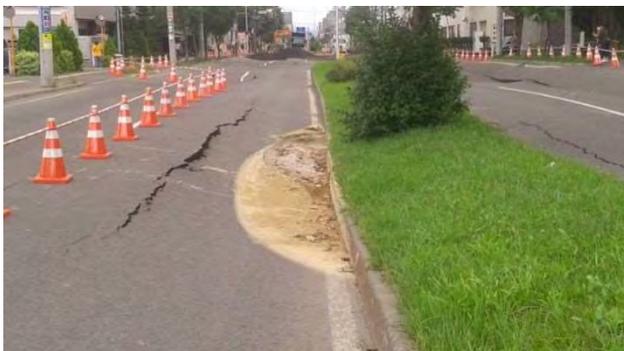
⑦元町地区 道路の変状、噴砂状況

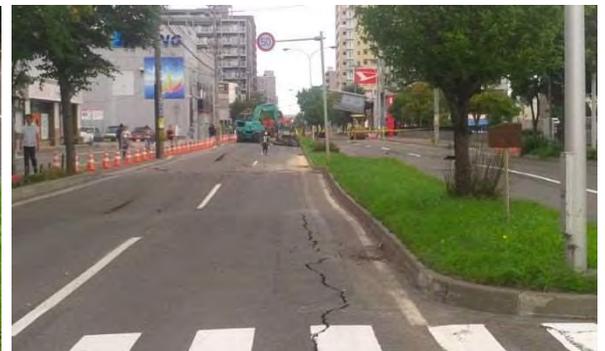
⑧元町地区 道路の変状状況

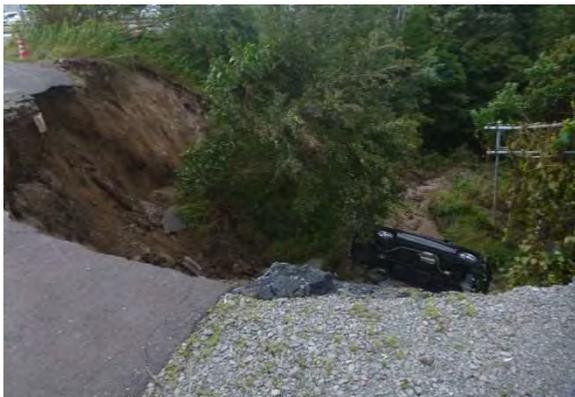
① 国道 36 号トヨペット隣の崩壊地に車が転落している。(H30.9.6 撮影)

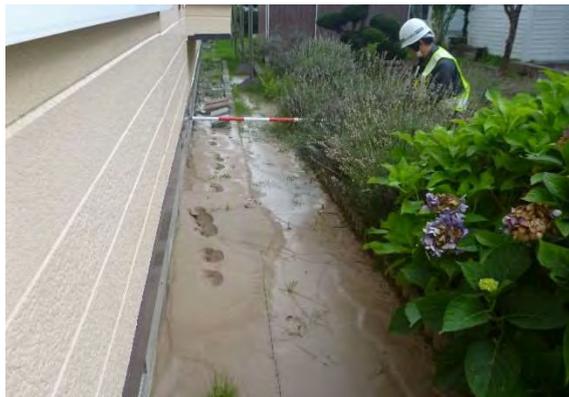
② 噴砂状況 (H30.9.6 撮影)  
家の壁際に、噴砂孔が並ぶ。

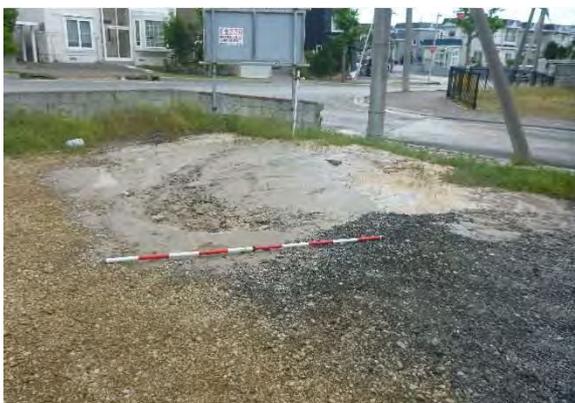
③ 噴砂状況 (H30.9.6 撮影)  
2003 年の十勝沖地震の際にも液状化が発生し、家を取り壊し空地となっている場所で、再び液状化が発生した。

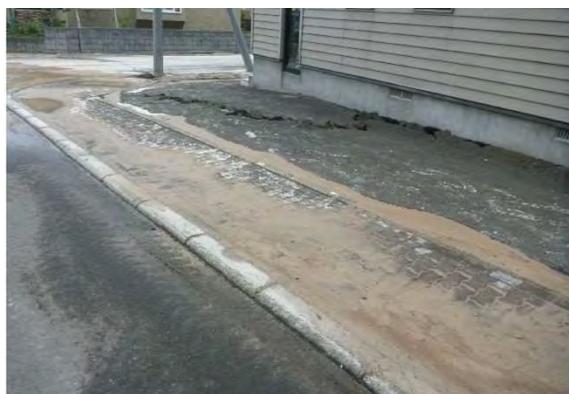
④ 噴砂状況 (H30.9.6 撮影)  
噴出した火山灰質土が沈下した凹地に堆積している。

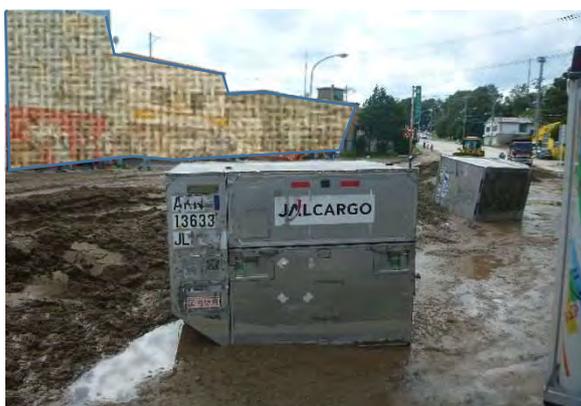
① 斜面上方より流出した火山灰質土が、最も下流側の道路で堆積している。上流の運送会社から航空コンテナが、流出土砂とともに移動したものの。

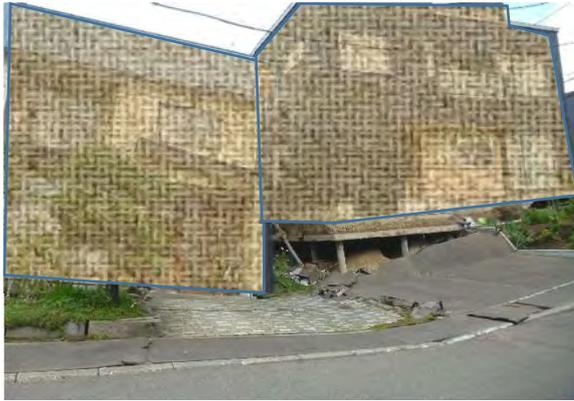
⑤ 家と家の間が旧谷地形の中心とみられる。

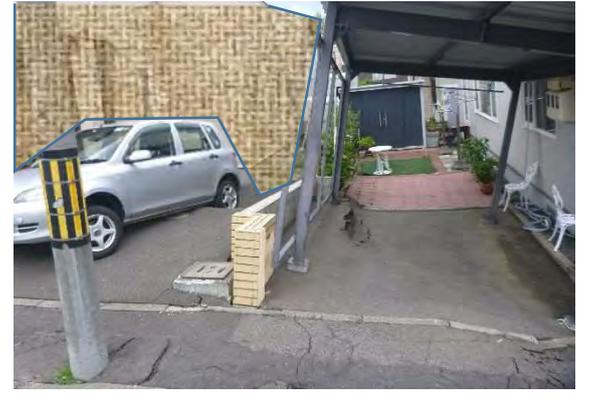
⑥ 急傾斜した駐車場。左側の車は段差の発生により後輪が宙に浮いている。

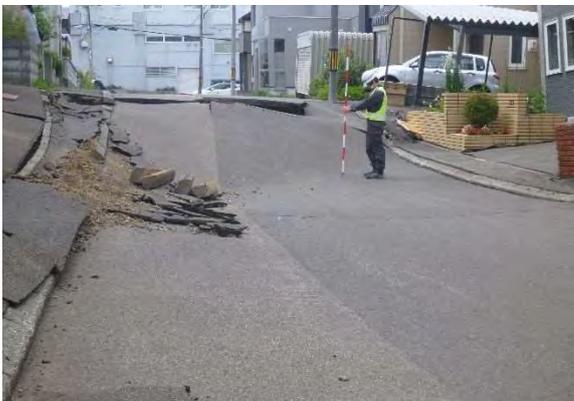
⑦ 手前側が 1.5m 程度、陥没している。

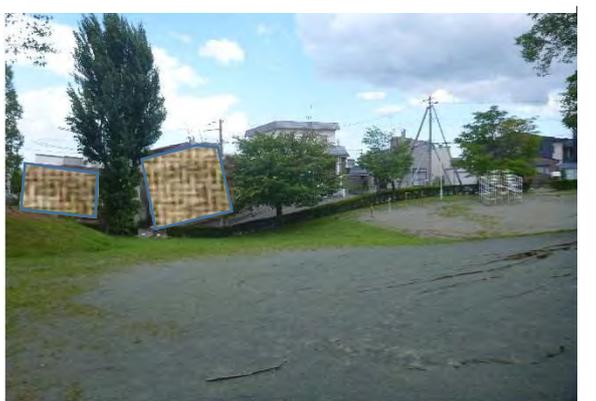
⑧ 里塚中央ぽぷら公園  
ジャングルジムが傾いている。

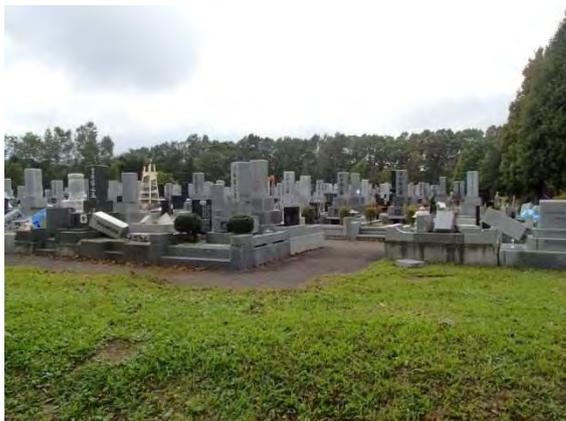
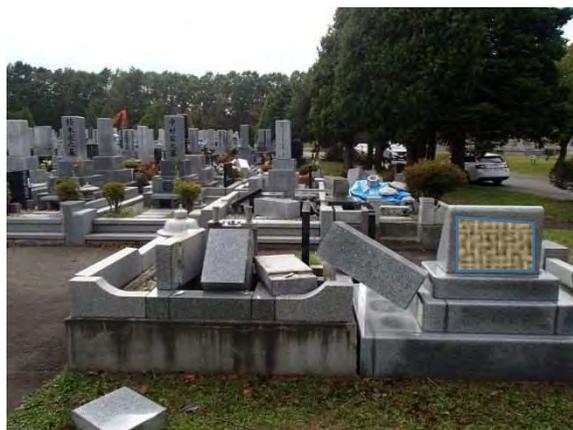
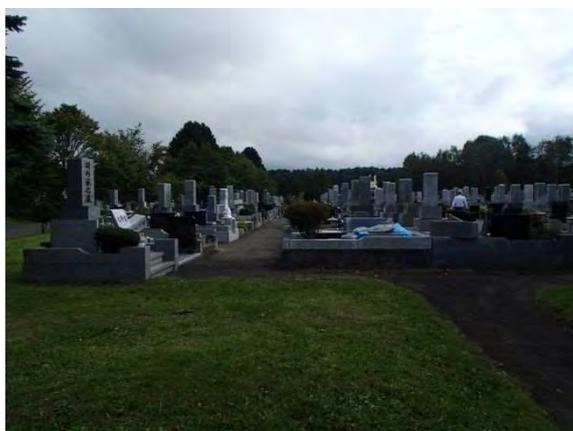
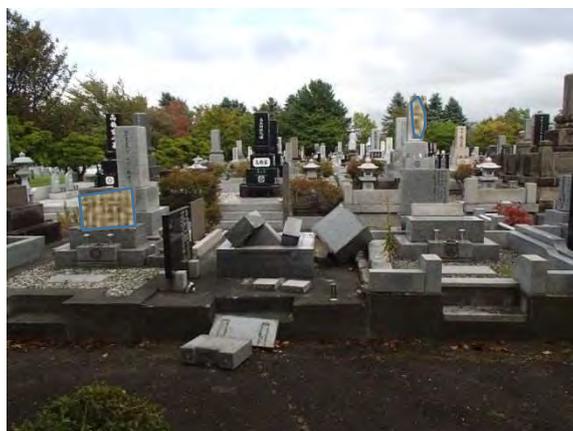
里塚霊園付近 ①付近 墓石の倒壊状況

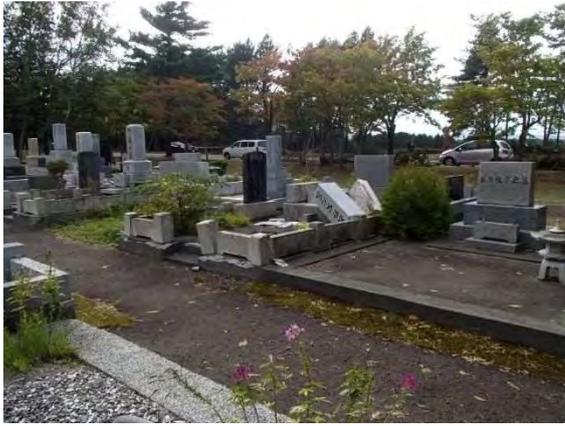
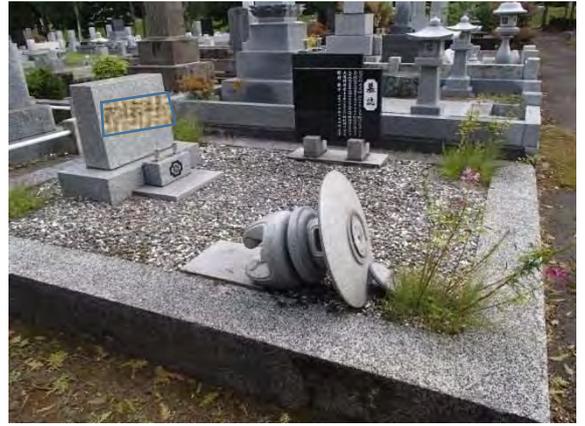
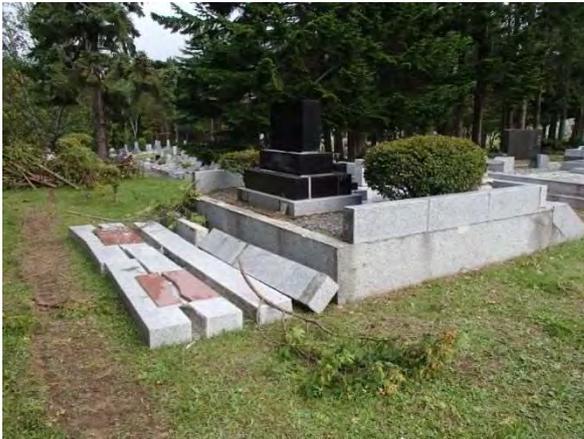
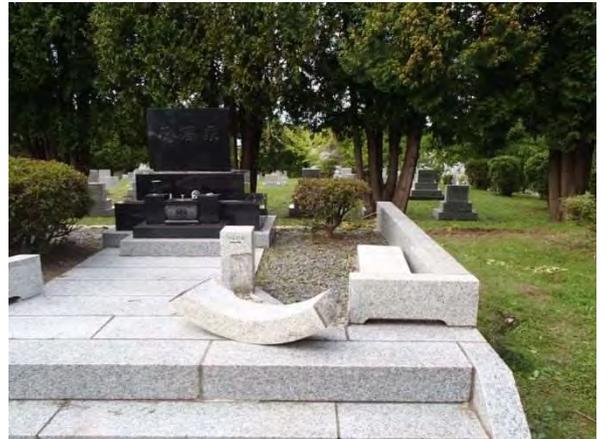
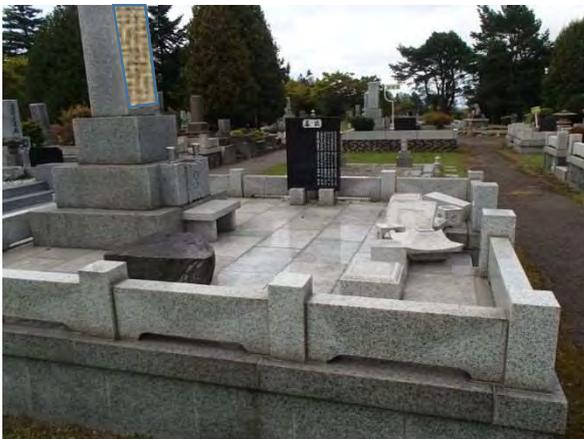
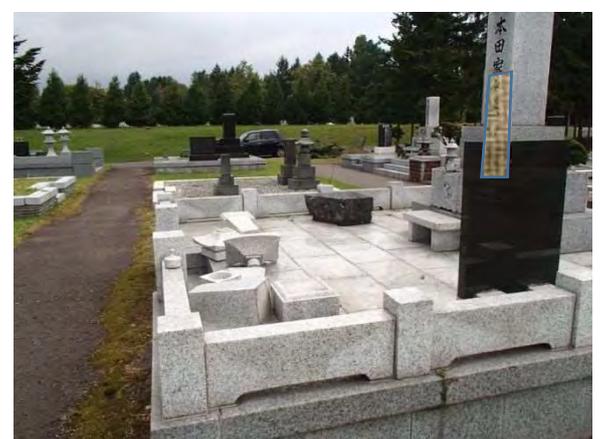
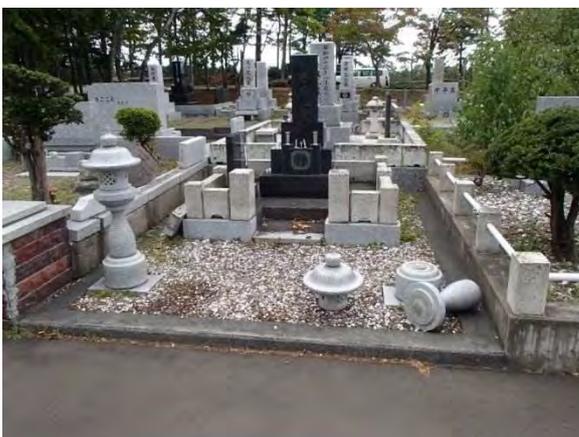
里塚霊園付近 ②付近 墓石の倒壊状況

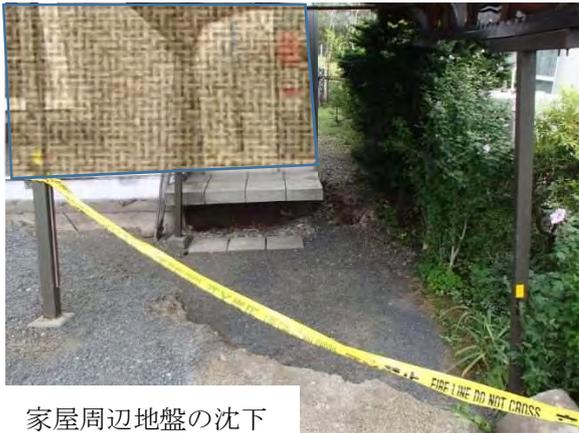
家屋周辺地盤の沈下

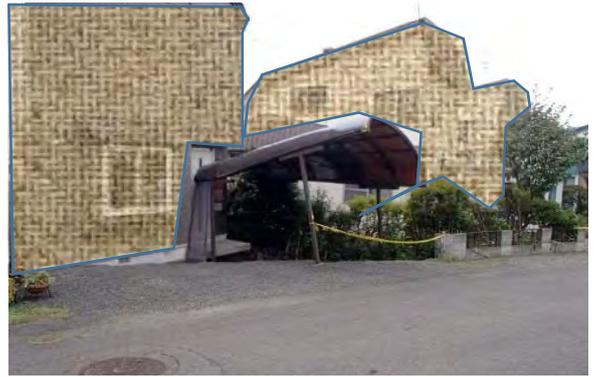
家屋周辺地盤の沈下

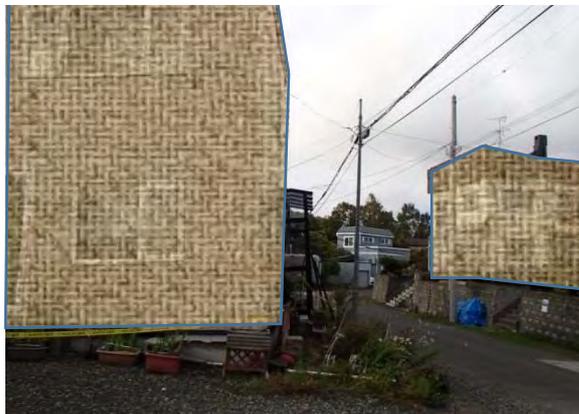
家屋周辺地盤の沈下 不等沈下で家屋が傾斜

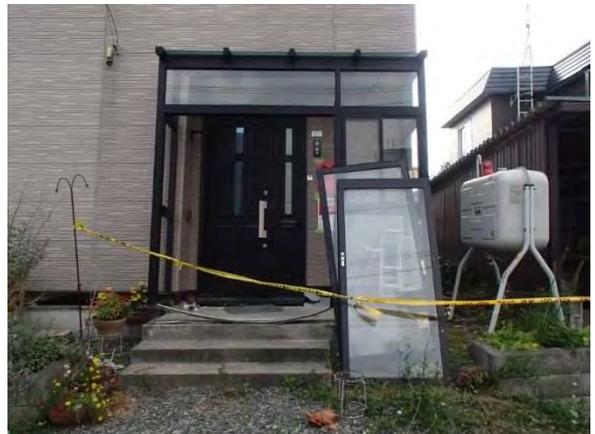
家屋周辺地盤の沈下 玄関ポーチが沈下

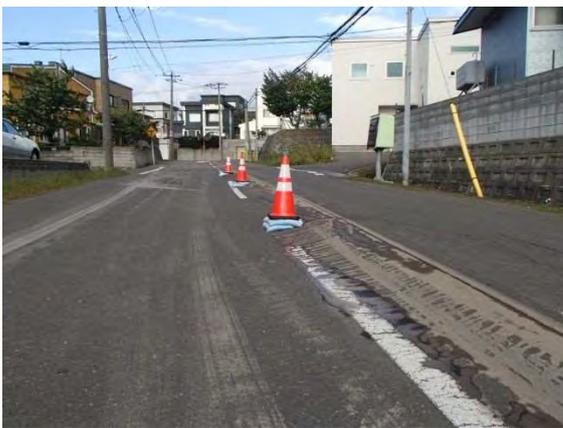
道路センターより川側で沈下

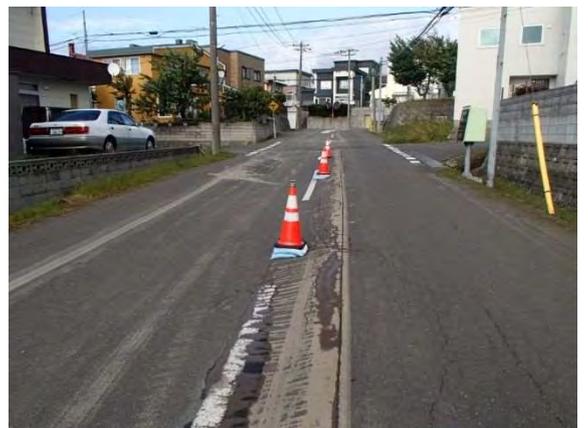
道路センターより川側で沈下

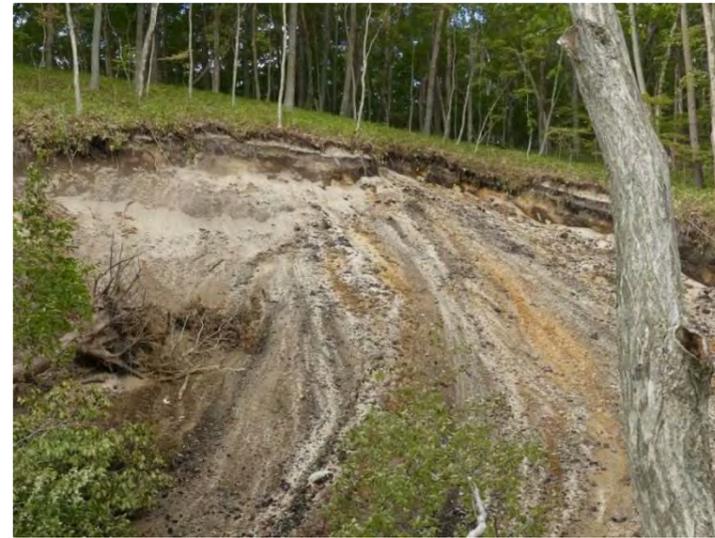
写真-3 桜丘地区南向斜面の崩壊 D (南側斜面西側)

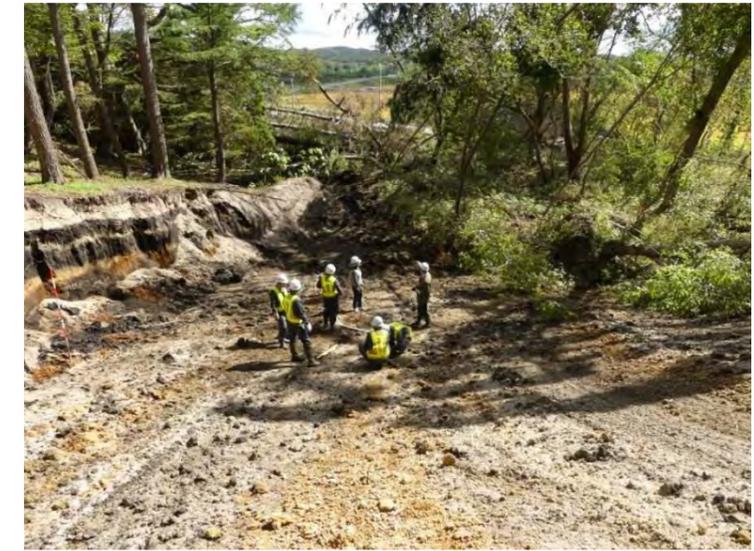
写真-4 南向斜面崩壊 D の頭部からの末端を見る。崩壊土砂が下部に堆積する。崩積土は泥濁化している。

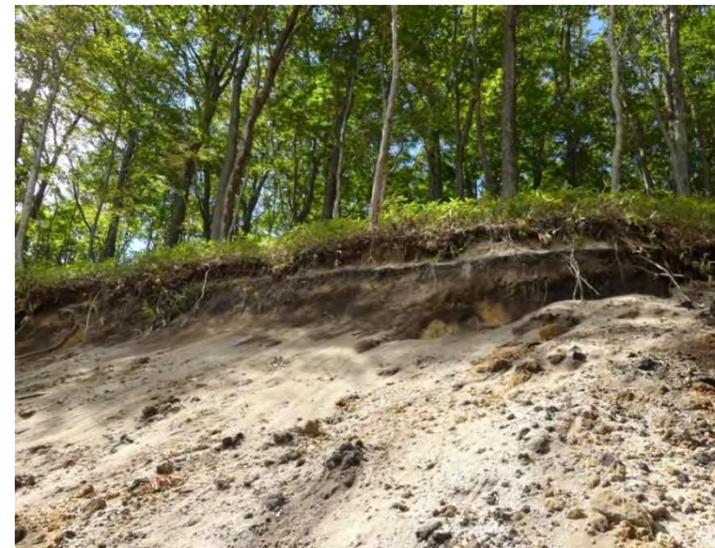
写真-5 桜丘地区南向斜面崩壊 D の頭部

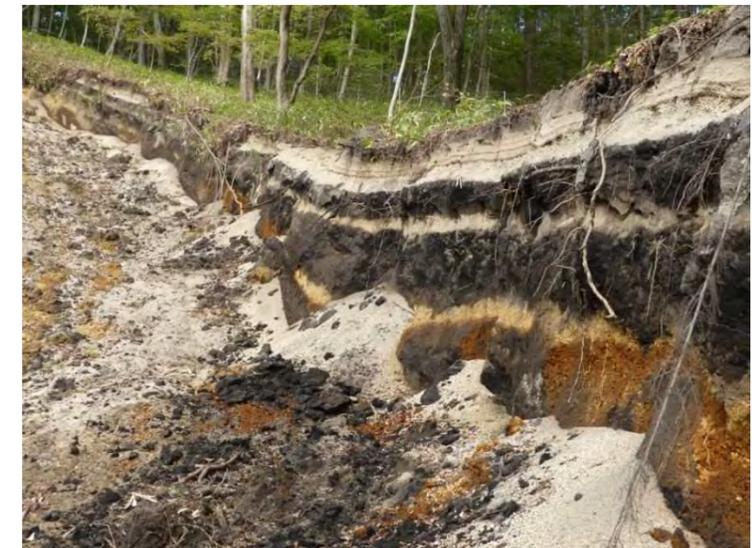
写真-6 崩壊 D の側面部 軽石と黒ボクの成層構造で、斜面傾斜は頭部で 20 度弱程度、下部では緩くなり 10 度程度

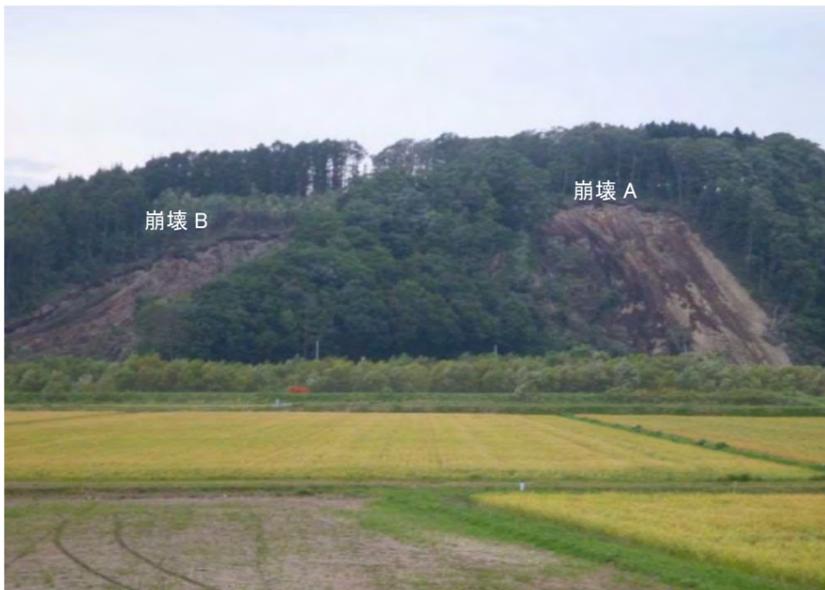
写真-1 桜丘地区東向斜面の崩壊 A と B

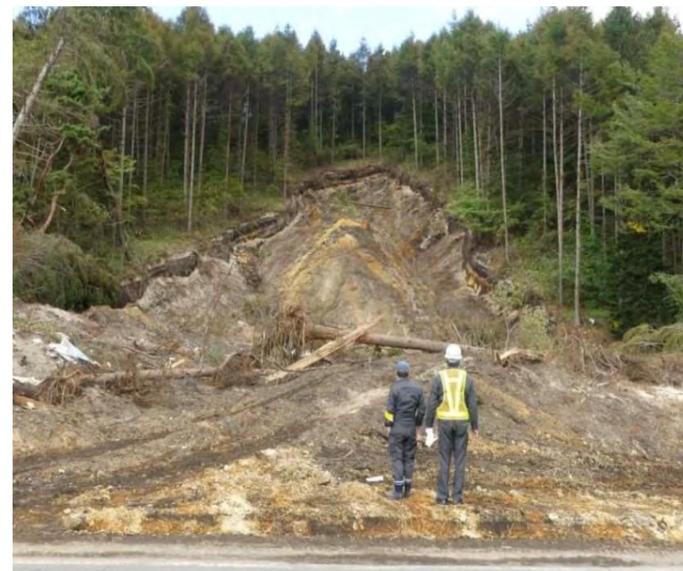
写真-2 桜丘地区南向斜面の崩壊 C

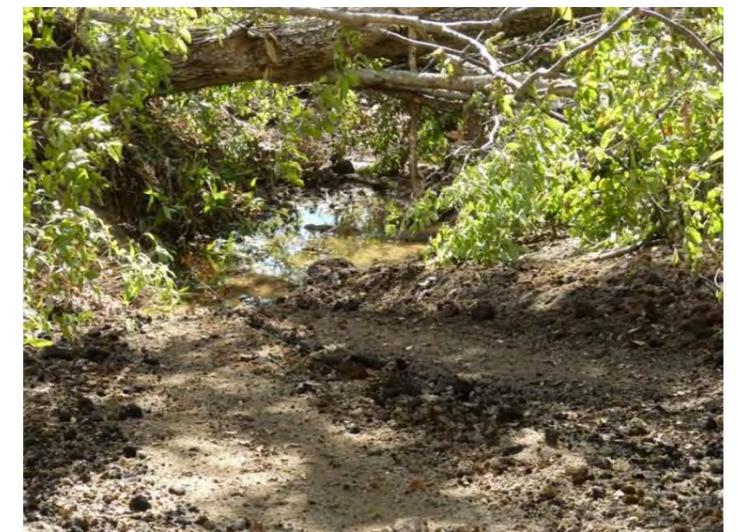
写真-7 崩壊 D 末端の崩壊土砂堆積箇所には水溜りが分布する。

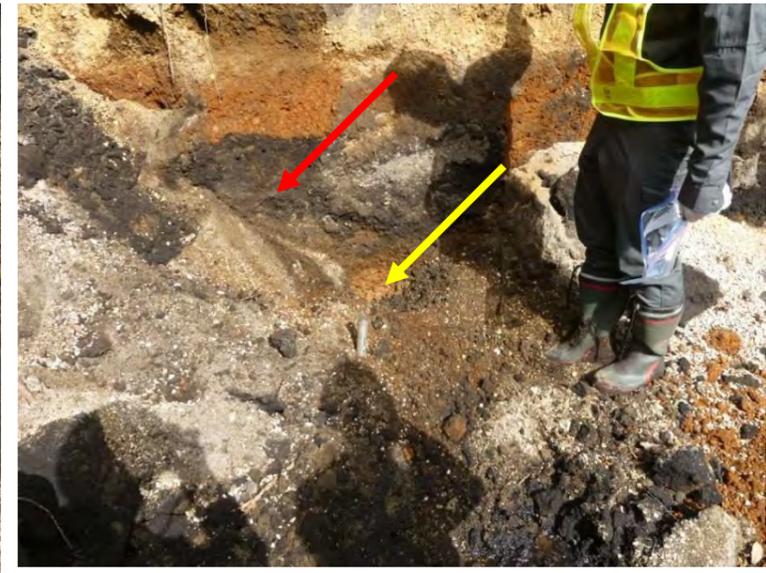
d 降下軽石(オレンジ色)の下位に分布する薄黄色の d 下部ローム層(黄色の矢印先)

※赤矢印  
降下軽石(オレンジ色)の下位にクロボクが分布するように見えるが、これは崩壊土砂のクロボクがへばりついているだけ。

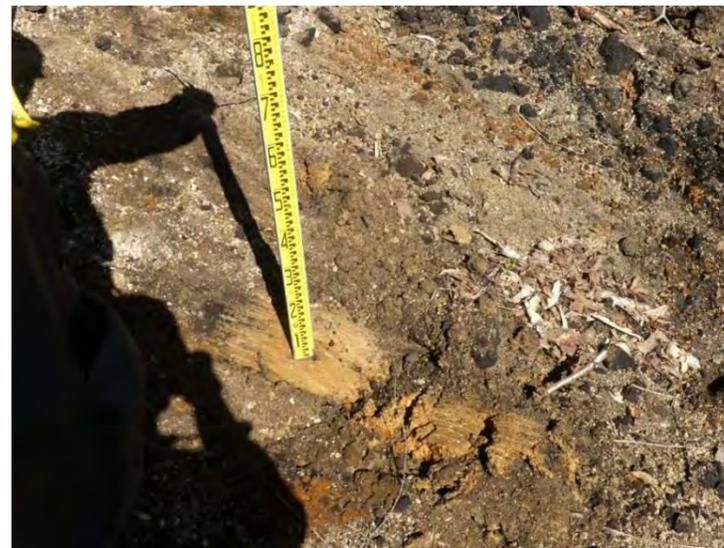
地震による崩壊が最も大きかった厚真町桜丘地区等の崩壊地形は、急傾斜の頂部滑落崖と分離崖、側崖、平滑な底面で構成されており、底面には極めてすべりやすい灰色～茶灰色の粘土層が露出している。斜面傾斜方向と平行な擦痕が残されていることから、この粘土層がすべり面であったと推定されている(廣瀬 亘ほか(2018))。

d 下部ローム層 すべりの条痕あり

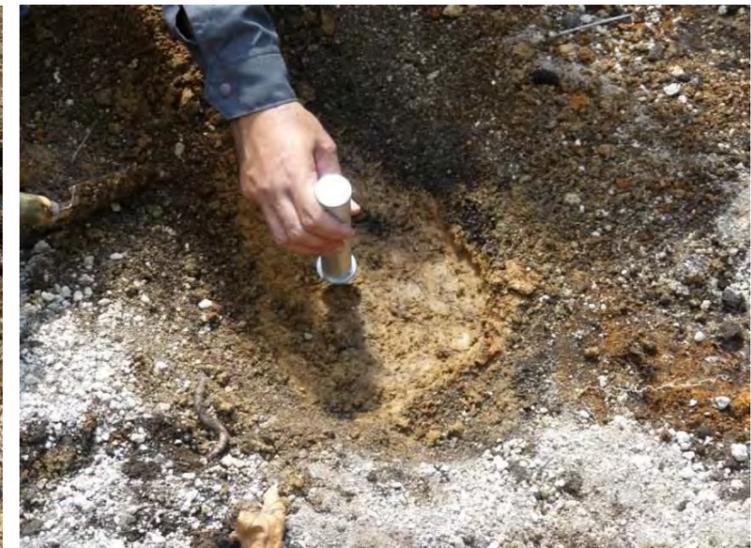
D 下部ローム層 土壌硬度の結果は V 章

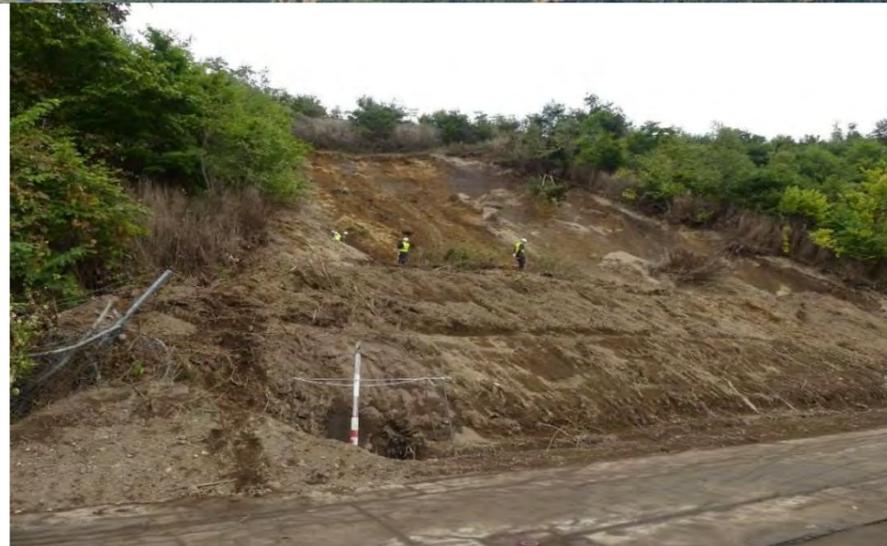
上記写真の黄色矢印の崩壊地の様子 崩壊厚は5m程度

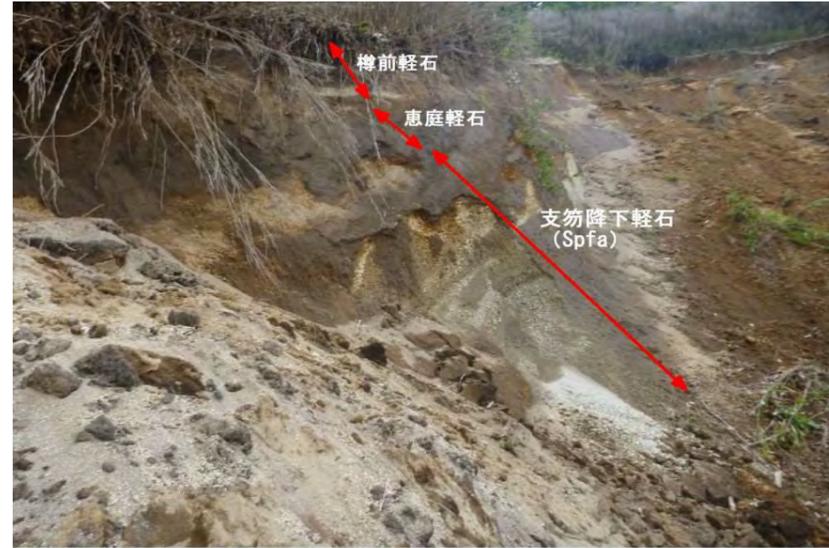
樽前、恵庭、支笏の3層が分布

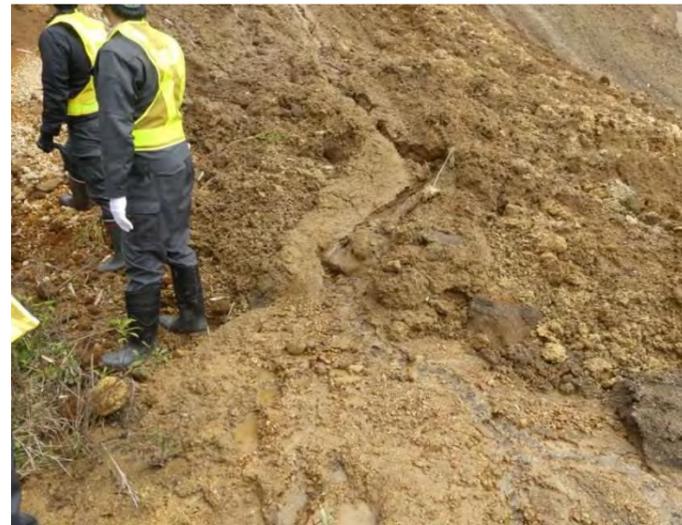
地下水が湧出する

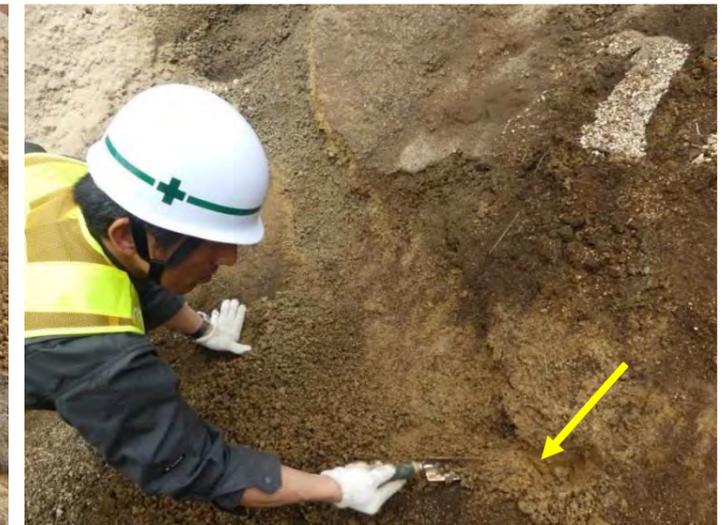
崩壊地底部に分布する粘性土層 矢印の先

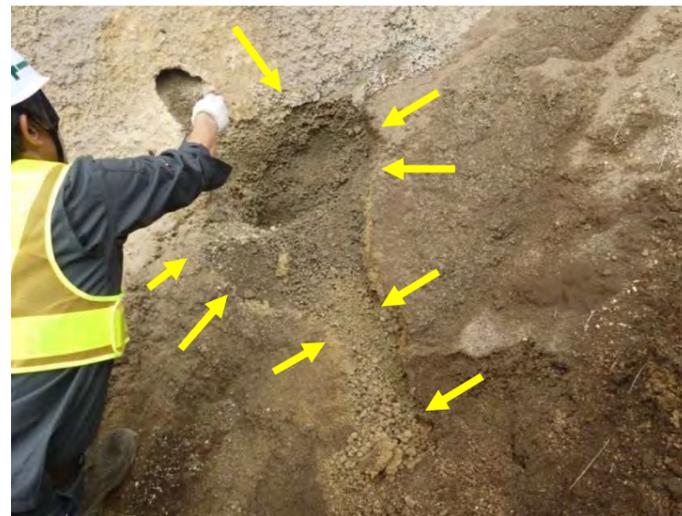
崩壊地側面のすべり境界部にへばりつく5mmほどの薄い幕地層の層序を切っているので、崩壊のセン断によって生じた熱~力学的変質、または被圧水による細粒分粒子の注入によって生じた膜と思われる。

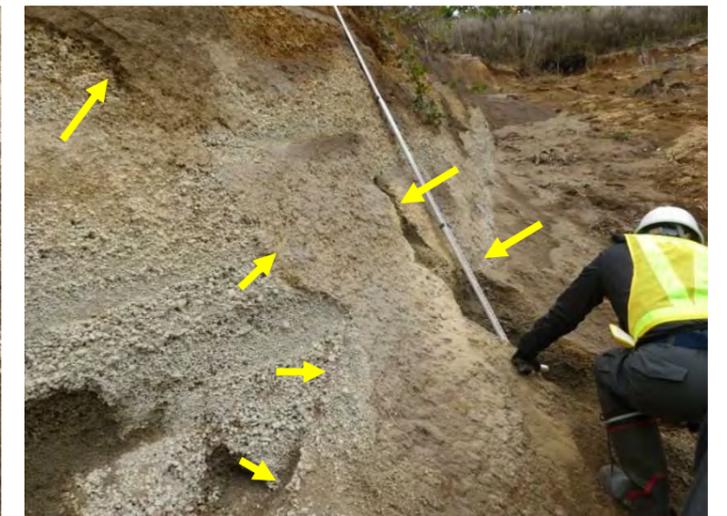
セン断によって生じたと思われる薄い膜地層のラミナを切っているため、元々分布していた地層ではない。

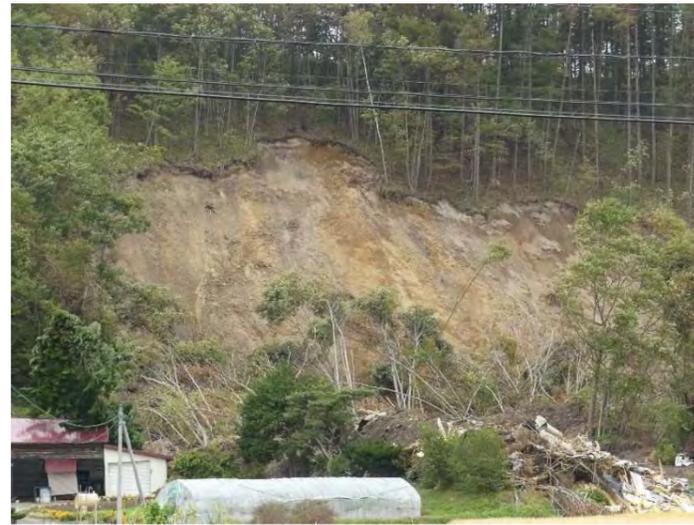
崩壊ブロックに露出する樽前降下軽石

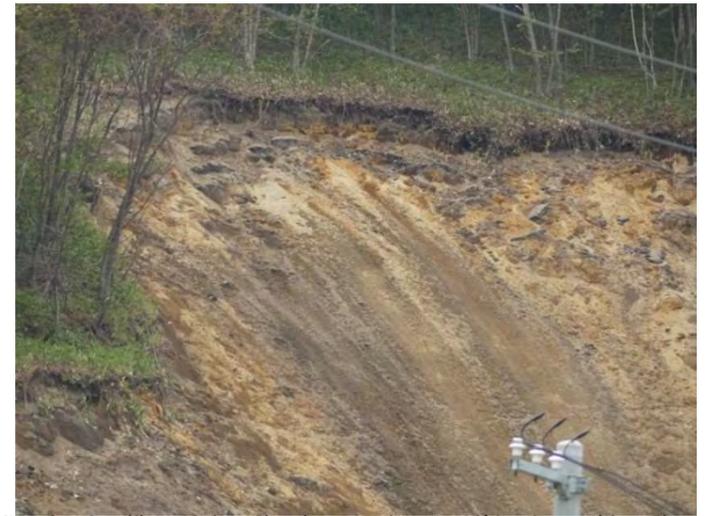
桜丘地区と同様に、白色の降下軽石、黒色のクロボク、オレンジ色の降下軽石から構成されている。

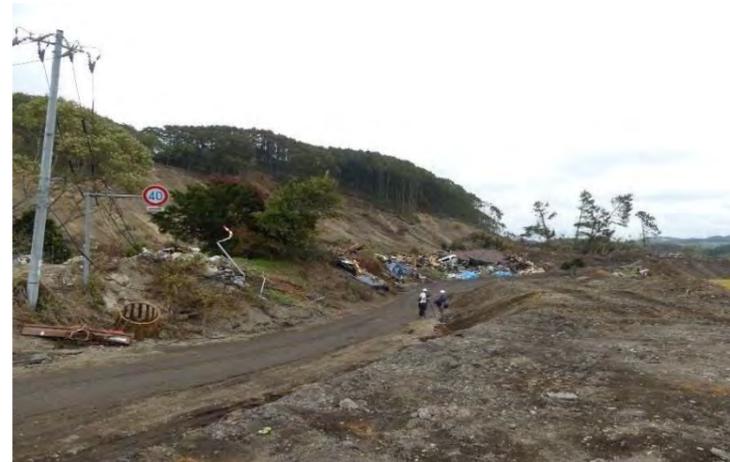
崩壊土砂中の応急復旧道路

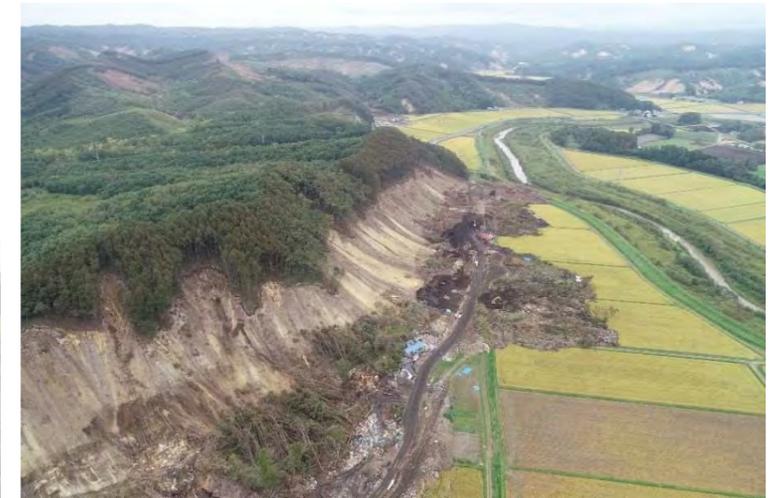
ドローンで撮影した全景写真  
崩壊土砂の流出長が長く、70m程度に及んでいる。

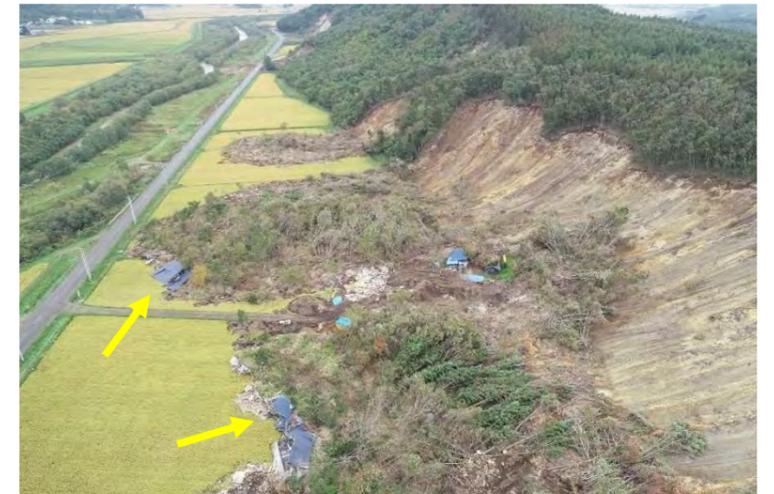
ドローンで撮影した全景写真  
黄色矢印の先にあるのは家屋の残骸であり、土砂流出に伴って山麓から移動したものである。
